金型鋼の窒化処理層における熱的挙動に関する研究 (第3報)

—金型の表面処理による寿命改善技術の開発—

Study on Thermal Behavior of Nitride Layer on Die Steel (3rd report)

—Development for Life Up of Dies by Surface Treatment—

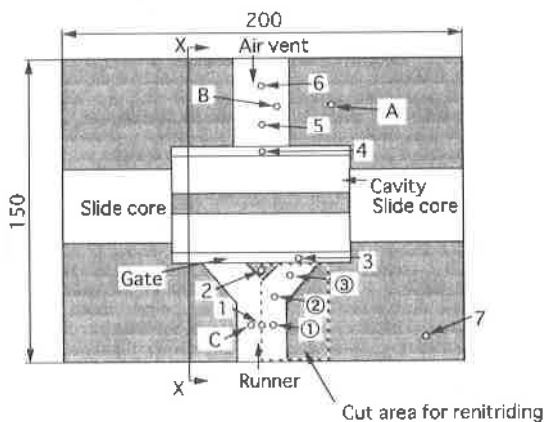
Fig. 1 Schematic view of die

1 ~ 7 : Positions for the surface residual stress measurement
 A ~ C : Positions for the distribution curve measurement of residual stress
 ① ~ ③ : Positions for the residual stress measurement for the effect of renitriding

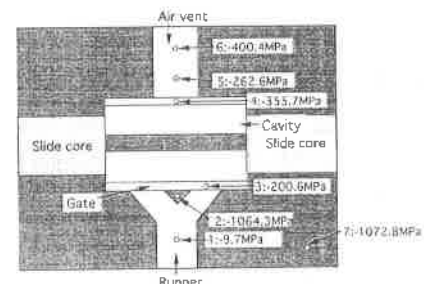
Fig. 2 Residual stress on the die surface

Fig. 2 に、操業後の金型表面における残留応力測定結果を示す。

アルミ溶湯の接触しない位置（2：湯道近傍および7：金型端部）では、約-1000~1100MPaの値を示し、操業前の最表面とほぼ同じ値を示した。しかし、溶湯と接触する部位については圧縮残留応力の低下が認められ、最も低下量が大きい傾向を示したランナー内の残留応力は、位置1（湯道）で-9.7MPaであった。

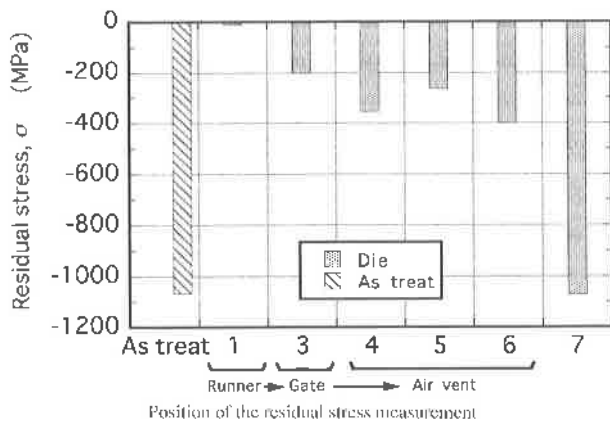
Fig. 3 Results in the measurement of residual stress at each position

Fig. 3 は、Fig. 2 に示した表面の残留応力値について、各測定位置毎に示した結果である。なお、比較のため図中に操業前と同一の履歴で作製した試験片の値を示す（この値は図中においてAs treatと記す）。

前述のように、ランナー部の残留応力の低下が最も大きく、ゲート、エアイベントと湯流れの方向に沿って残留応力の低下率は小さくなる傾向を示したが、湯流れ過程における溶湯温度の低下とともに金型表面温度も低下し、窒化処理層の分解が遅延した結果と考えられる。

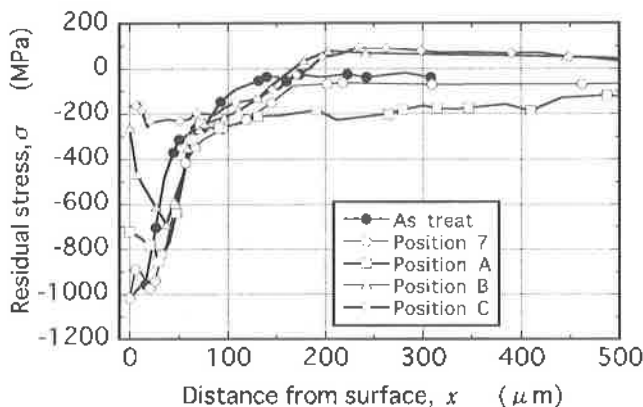
Fig. 4 Residual stress distribution of die at each position

Fig. 4 に、金型の各位置における断面方向の残留応力分布を示す。Fig. 3 と同様に、図中に操業前と同一履歴の試験片の結果を示す。

操業前の状態と比較すると、操業後では各々の位置共に残留応力の存在領域が表面から約200 μ mとなり、やや増加する傾向を示した。また、内部で一定となる残留応力値は、溶湯と接触する部分（BおよびC）では50MPa程度の引張応力であった。

各位置における残留応力分布は金型表面温度の分布に対応し、エアイベント部に近い位置A、エアイベント部の位置B、ランナー部の位置Cの順で大きく低下する傾向が認められ

た。また、残留応力値の低下は、表面から約50 μ mの領域で開始することが明らかとなった。なお、ランナーとの距離が離れた位置7では残留応力の低下は明確に観察されなかった。

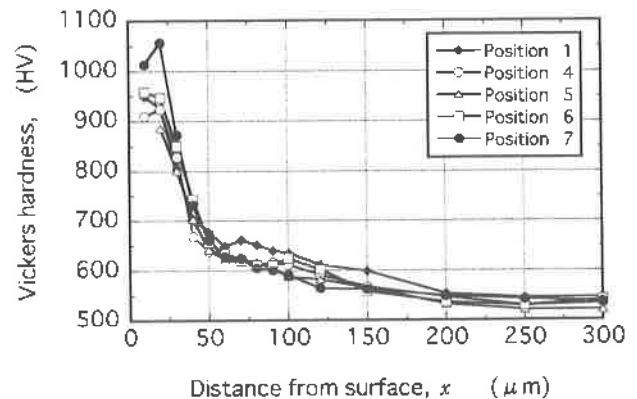
Fig. 5 Hardness distribution of die at each position

位置7、すなわち溶湯と直接接触しない位置における硬さは、最表面で約1000HVの高い値を示し、内部への距離の増加とともに硬さは低下して、約200 μ m近傍で母材の値となった。それに対し、他の位置では溶湯との接触による加熱に起因して窒化処理層が分解し、表面から約30 μ mの領域で硬さは低下する傾向を示すが、それぞれの位置において明確な違いは認められなかった。

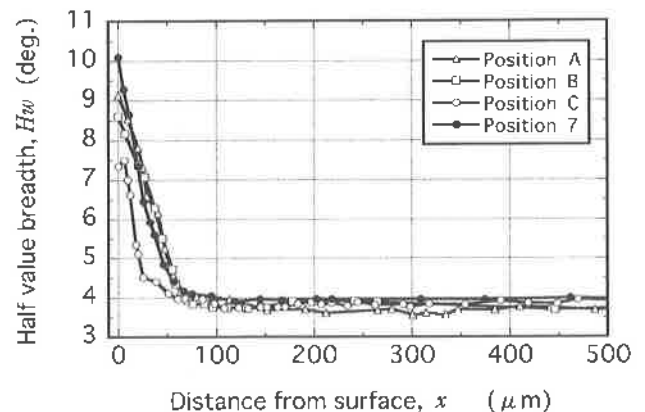
Fig. 6 Half-value breadth distribution of die at each position

半価幅と硬さの傾向は同様で、最表面では位置7が約10となり最も大きな値を示した。この値は位置A,B,Cの順に低下し、Cにおける結果は表面および内部の領域でも他の試験片と比較して大きく低下する傾向を示した。なお、半価幅の増加した領域は約80 μ mであり、硬さ分布と比較するとやや浅い傾向を示した。

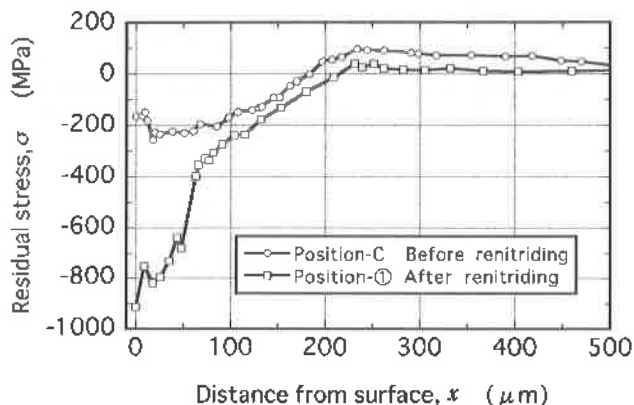
Fig.10 Effect of re-nitriding in the distribution curves of residual stress

Fig.10は、再窒化処理前後のランナー部における断面方向の残留応力分布を示す。処理後は位置①を、処理前は位置①と等価な位置Cを測定して比較を行った。

その結果、表面の結果と同様に、断面の圧縮残留応力は増加して操業前の状態に近い形態を示し、再窒化処理による効果が明らかとなった。

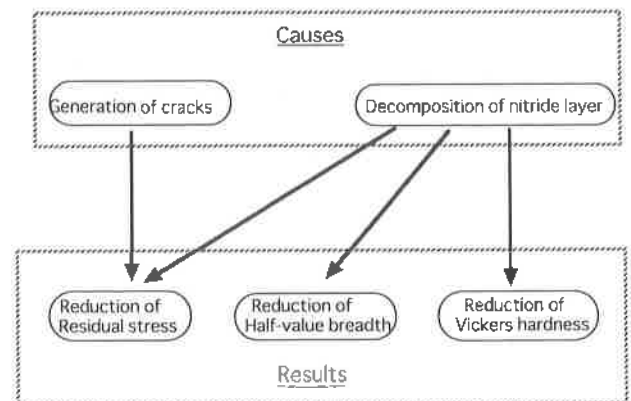
Fig.11 Relationship between causes of the damage and changes in the values

これまでの結果から明らかなように、窒化処理層の分解とクラック発生が主要因となり残留応力、半価幅および硬さは低下する。窒化処理層の分解に影響されてこれらの値は各々変化するが、クラックの発生により表面の残留応力が解放されても、窒化処理層の分解が生じないと結晶内の不均一ひずみ¹⁰⁾が残存するため、半価幅や硬さは大きく変化しないと考えられる (Fig.11)。

本実験において、金型の測定位置により大きな残留応力の低下が認められたが、硬さや半価幅の低下はわずかであった。このことは、これらの金型における劣化の主要因がクラック発生にあることを示している。

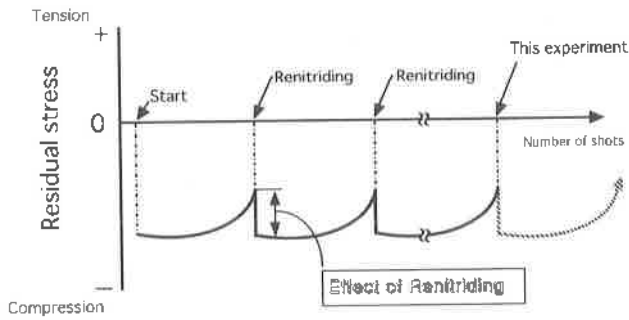
Fig.12 Chart model for the effect of reinitriding on the residual stress in the die casting operation

って、本実験で測定した金型は、Fig.12に示したような残留応力の履歴を経たと考えられ、今後も再窒化処理を施して操業を行うと、残留応力は図中における斜線を推移することが推察できる。このように、再窒化処理の繰り返しによりダイカスト金型の長寿命化が実現できると考えられるが、発生するクラックが内部深くまで進展した後ではクラックの除去深さに限界があり、クラックが残存するため、適切な時期を判断して再窒化処理を行う必要がある。本実験の結果、残留応力や半価幅の変化とクラックの発生状況や窒化処理層の分解挙動との極めて密接な関係が明確となり、再窒化処理を施す時期を判断する上で非常に重要な指標となることが明らかとなった。したがって、生産現場における金型管理にX線残留応力測定を加え、より適切な時期に再窒化処理を施すことが可能となると、ダイカスト金型のさらなる寿命向上が実現できると考えられる。
