# 電子機器用部品の信頼性向上に関する研究

## — Cu-Ni合金発熱体の破損原因の究明 —

### Study on Improvement of Reliability for Parts of an Electronic Apparatus

#### — Research on Cause of Damage for Cu-Ni Alloy Heater —

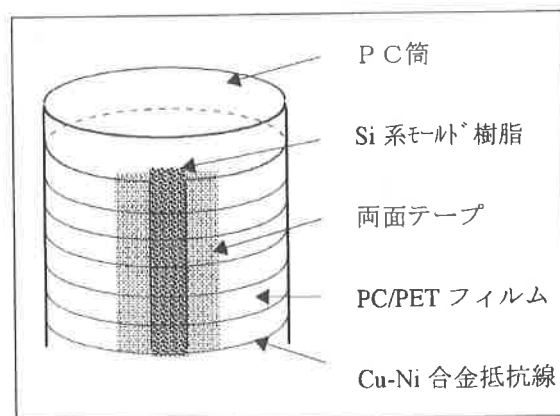
図1 Cu-Ni合金発熱体

本実験に供した試料はCu-Ni合金発熱体であり、これは発光ダイオードを用いた燈火装置への着雪を取り除くための融雪ヒーターとして使用されている。試料の形状を図1に示し、その構造は次の通りである。

- ① ポリカーボネート（以下：PC）製の筒に円周方向に対して直角にアクリル系粘着剤の両面テープが貼られている。
- ② ①に対し、Cu-Ni合金抵抗線（線径0.14mm、以下：Cu-Ni線）が仮止めされて円周方向に巻かれている。
- ③ その上へ両端を両面テープに仮止めされながらポリエチレンテレフタレート（以下：PET）およびPCによる透明なフィルム（以下：PC/PETフィルム）が覆ってある。

- ④ PC/PETフィルムのつなぎ目がSi系モールド樹脂で封着されている。

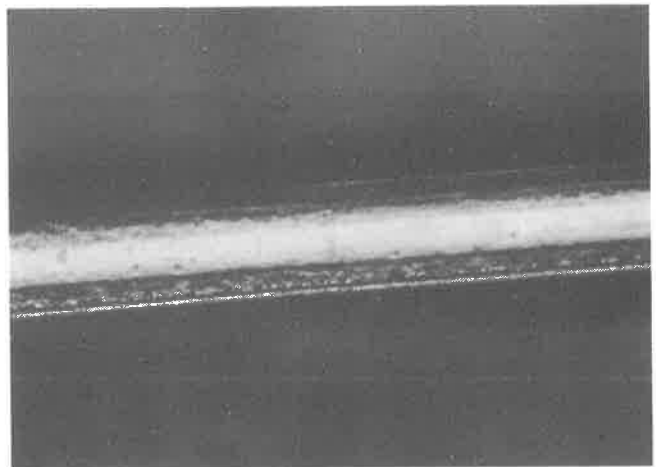
図6 疲労試験前の表面

図7~8を見ると、Cu-Ni線の表面に、疲労試験前の図6では見られなかった剥離状の痕跡が発生し、繰り返し数
