金型鋼の品質向上及び寿命向上に関する研究

- P V D・C V D処理皮膜の皮膜挙動について -

Study on the Quality and Life Up of Die Steel

Behaviour of PVD and CVD Coating on Die Cast Die Steel

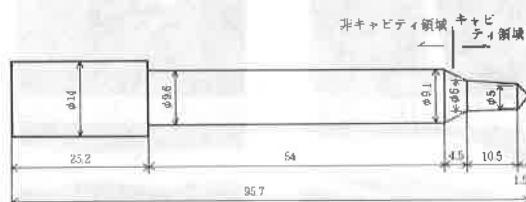
図3 金型部品（鋳抜ピン）の形状

各皮膜の検討結果を考慮して、ダイカスト金型部品である鋳抜ピンに硬質皮膜であるTiCN-TiN (膜厚: 3~4 μm、CVD処理) を適用した場合の結果を示す。素材は快削鋼（プレハーダン鋼）であり、ピン形状は図3に示す寸法を持ったもの

操業ショット数は約6000ショットであり、ショット終了後、目視検査によって、溶融Alに接している領域から割れが認められたので、金型からピンを取り出し、皮膜表面のカジリ状況ならびに皮膜の耐溶損性および耐ヒートクラック性などについて断面観察により行った。表面のピン摺動部においては耐摩耗性が非常に大きく、良好な結果が得られた。しかし、溶融Alに接しているピン先端部（図3の中の $\phi 9$ と $\phi 5$ との境界）は操業過程における応力集中によって、皮膜表面に割れが発生し、その領域からピン中心部へクラックの進展が認められると同時に、その割れ直下の生地領域にヒートクラックの存在も明らかとなった。（写真8）

本素材は、元素分析の結果からZr元素の存在が認められることから、ZrCの分散粒子によって快削性の向上を図った快削鋼と考えられる。よって、ZrC系粒子が長時間の操業に伴って、生地との整合性を損うと同時に、皮膜近傍にそれらの粒子が存在することで、皮膜の破壊を誘発するものと考えられる。これらのことから、ダイカスト金型およびその部品に対して、これら同様の鋼種の適用は加工性が良好であっても、耐ヒートクラック性、
