## 第4章 事後調査等の結果

### 4.1 環境保全措置等の概要

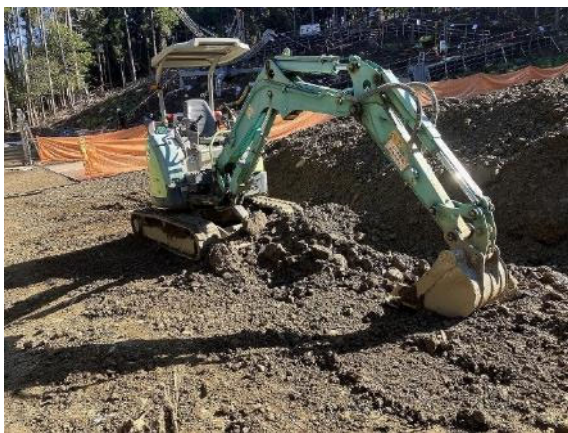
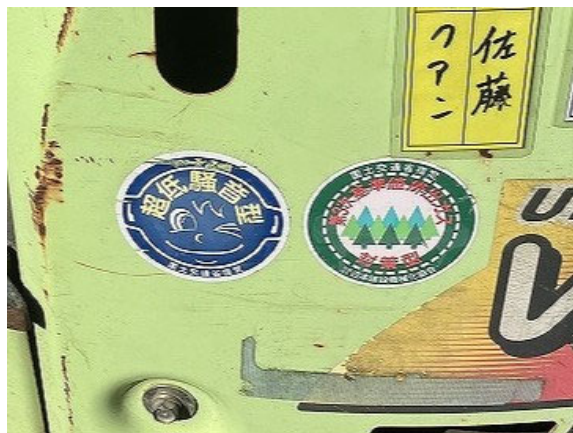
低騒音・排出ガス対策型バックホウ

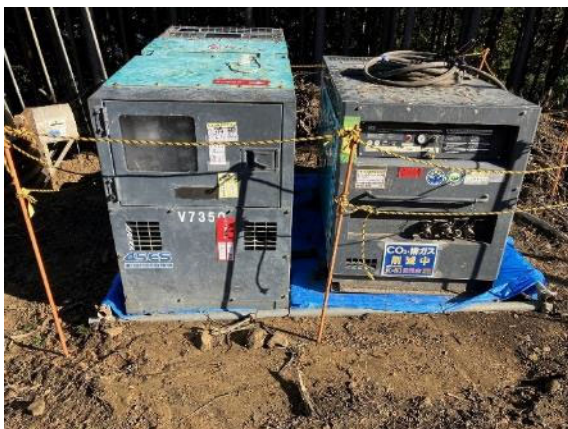
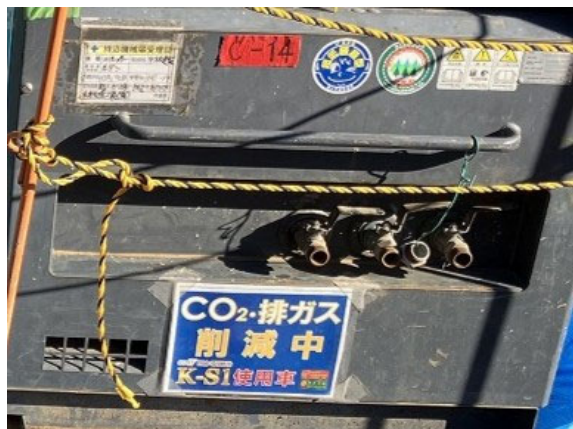
低騒音・排出ガス対策型発電機

低騒音・排出ガス対策型機械の使用状況

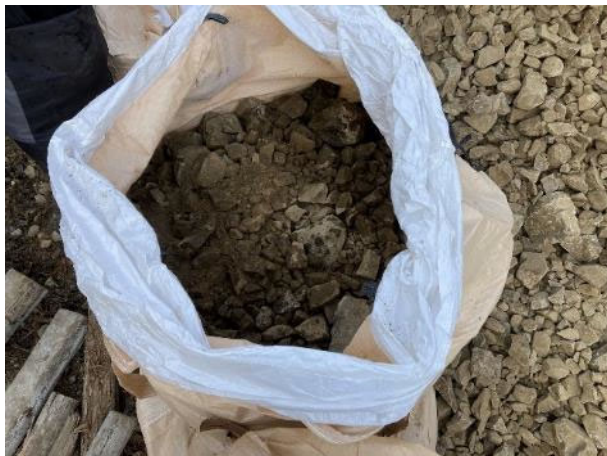
掘削土の保管状況

- ・掘削土は袋に入れて保管している。
- ・掘削で発生する残土は残土置場に処理している。
- ・土嚢等により土砂や濁水の流出を防止している。

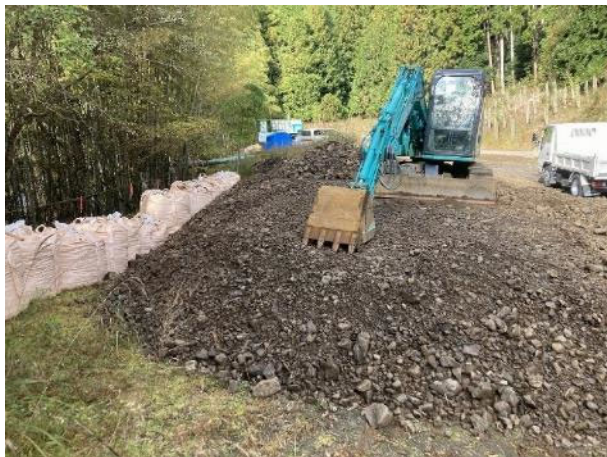
土嚢による土砂流出防止の状況

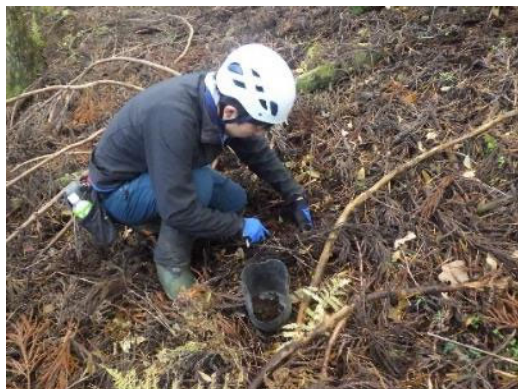
掘り取り作業

移植の手法は図 4.2.6-5 に示すとおりである。移植対象個体は、根系を乱さないよう周りの土ごと掘り取った。掘り取り後は根鉢の大きさに応じた容器に入れて保護し、慎重に移植地へ運搬した。移植地では根鉢を考慮した大きさの穴を掘り、株の向きを考慮して植え付けを行うとともに、十分な灌水を行った。移植対象種のうちツチアケビ、ムカゴサイシン、キバナノショウキランは、土壌中の菌に依存する菌従属栄養植物または部分的菌従属栄養植物であるため、菌との関係を断ち切らないよう周辺の土壌を大きく掘り取り、根鉢を崩さないよう特に慎重に運搬及び植え付けを行った。

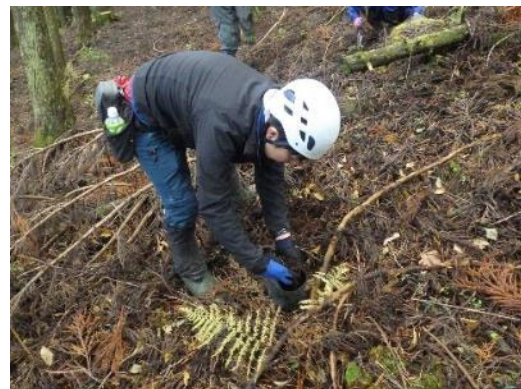
容器に入れる作業

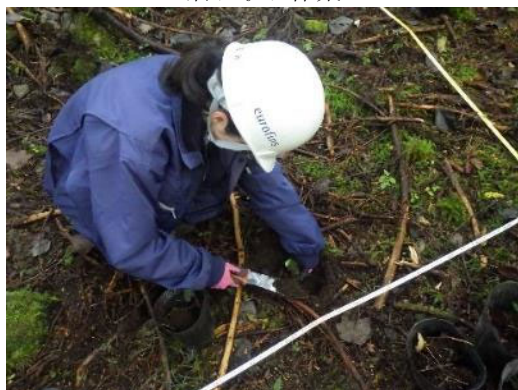
移植地への植え付け作業

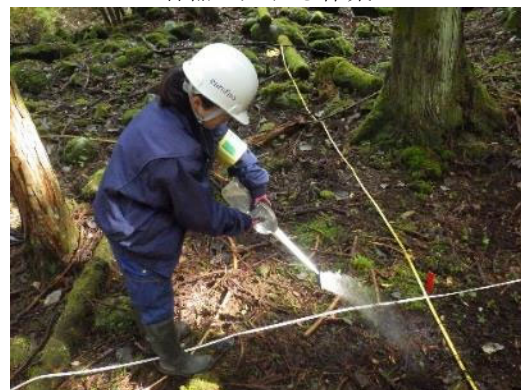
灌水作業

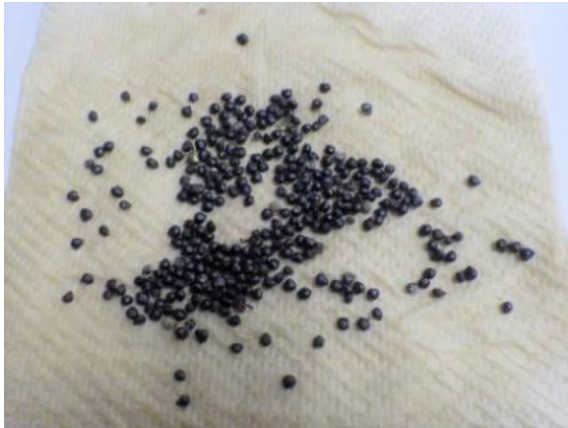
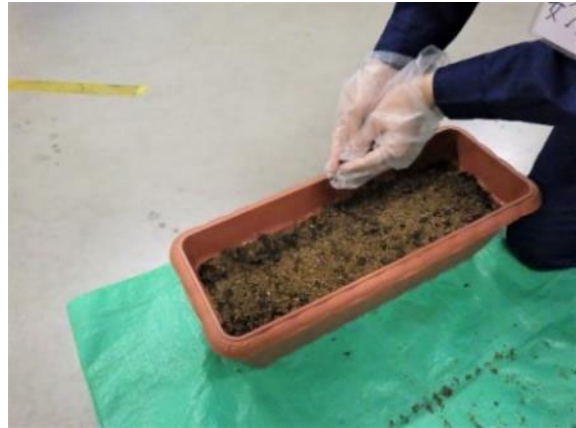
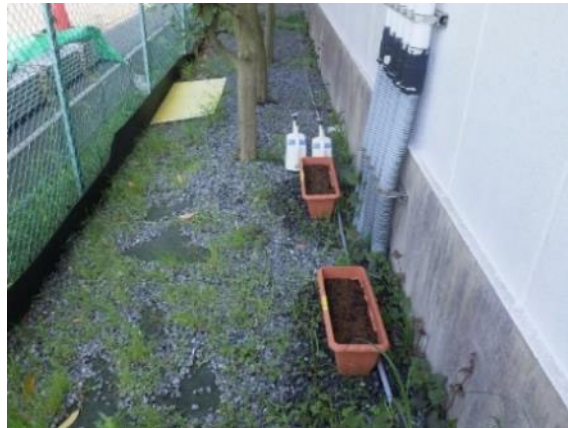
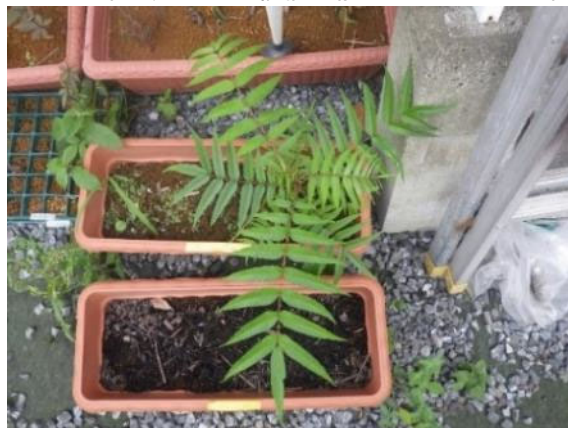
○2021 年 4 月 15 日：播種

カラスザンショウの種子  
2021 年 4 月 15 日撮影

種子の播種状況  
2021 年 4 月 15 日撮影

栽培状況  
2021 年 4 月 15 日撮影

○2022 年 8 月 8 日：移植可能な大きさまで生育

また、カラスザンショウは移植が困難であったことから、採取した種を移植可能な大きさまで栽培した後、移植した。カラスザンショウの栽培状況は図 4.2.6-6 に示すとおりである。

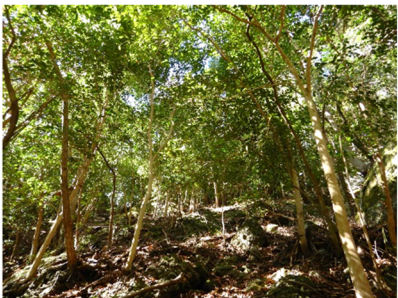
既存のクマタカ営巣木の調査結果を表 4.2.7-10 に、人工巣設置候補木の調査結果を表 4.2.7-11(1)～(4)に示す。

| Y 1a | | Y 1b | |
|---|---|---|---|
| 林内環境写真<br>(2022年12月14日撮影) | 斜面下方向 | | |
| | 斜面上方向 | | |
| | 斜面横方向 | | |

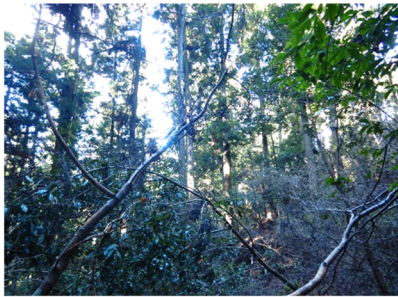
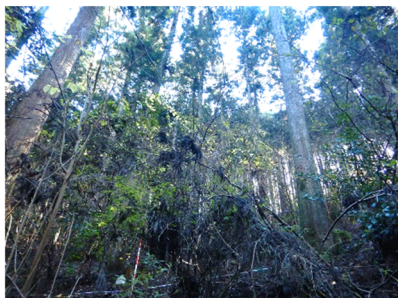
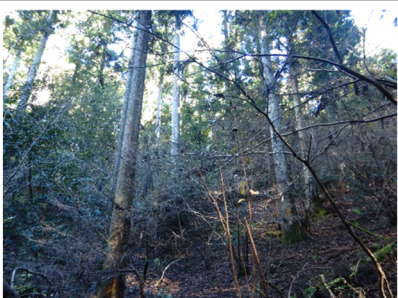
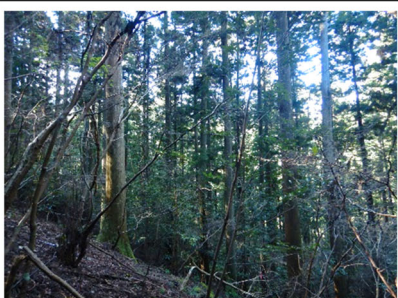
| Y 1a | | Y 1b | |
|---|---|---|---|
| 林内環境写真<br>(2022年12月14日撮影) | 斜面下方向 | | |
| | 斜面上方向 | | |
| | 斜面横方向 | | |

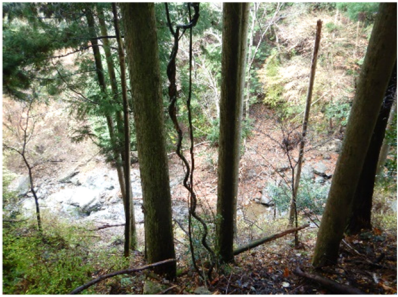
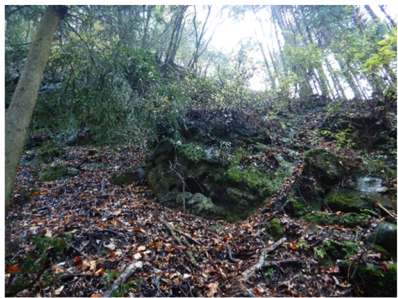
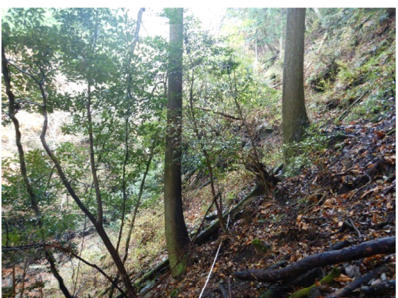
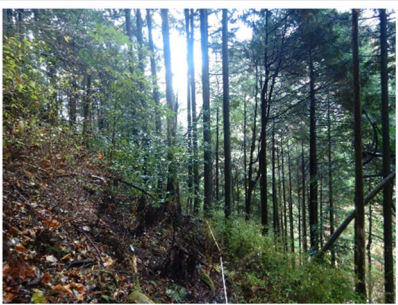
| A | | B | |
|---|---|---|---|
| 林内環境写真 (2022年12月13日撮影) | 斜面下方向 | | |
| | 斜面上方向 | | |
| | 斜面横方向 | | |

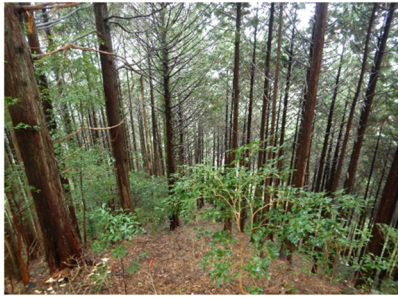
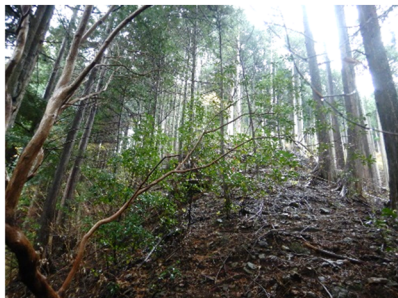
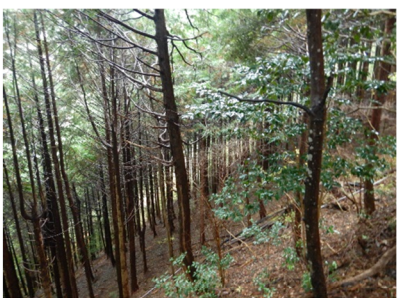
| A | | B | |
|---|---|---|---|
| 林内環境写真 (2022年12月13日撮影) | 斜面下方向 | | |
| | 斜面上方向 | | |
| | 斜面横方向 | | |

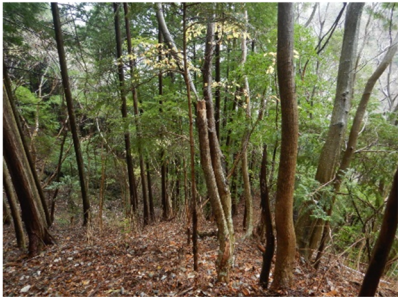
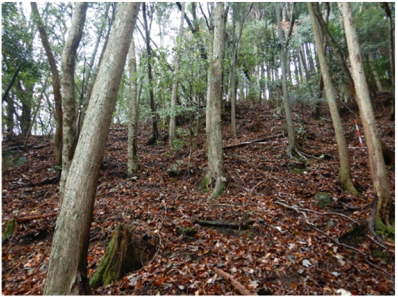
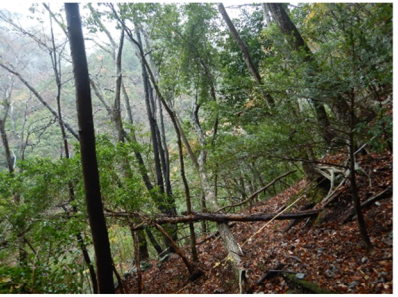
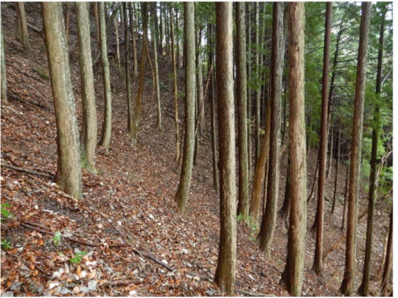
| C | | D | |
|---|---|---|--|
| 林内環境写真 (2022年12月13日撮影) | 斜面下方向 | | |
| | 斜面上方向 | | |
| | 斜面横方向 | | |

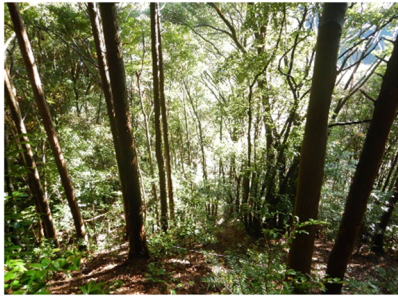
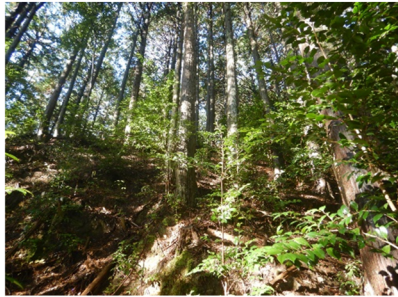
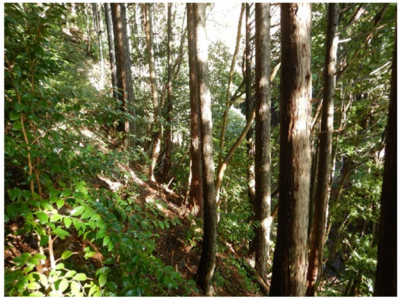
| C | | D | |
|---|---|---|--|
| 林内環境写真 (2022年12月13日撮影) | 斜面下方向 | | |
| | 斜面上方向 | | |
| | 斜面横方向 | | |

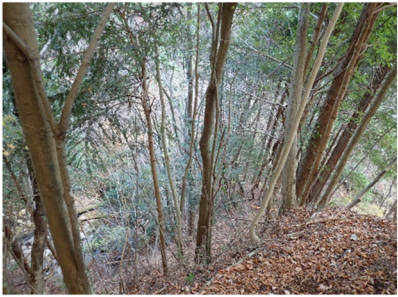
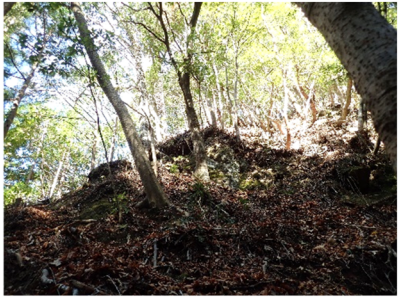
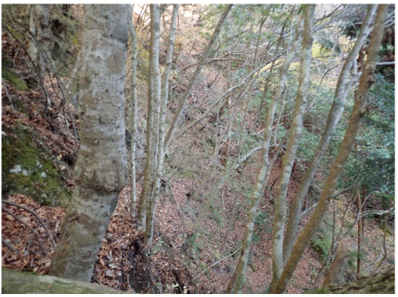
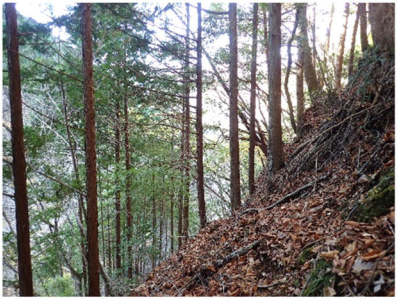
| E | | F | |
|---|---|---|--|
| 林内環境写真 (2022年12月14日撮影) | 斜面下方向 | | |
| | 斜面上方向 | | |
| | 斜面横方向 | | |

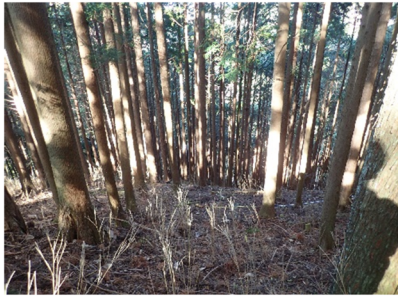
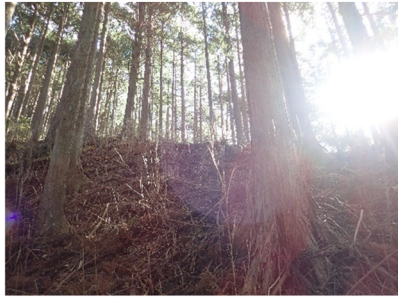
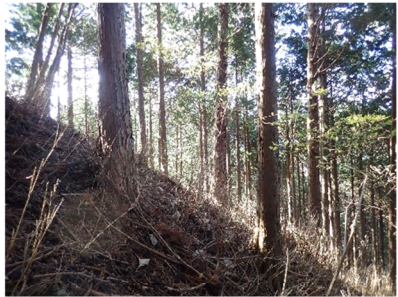
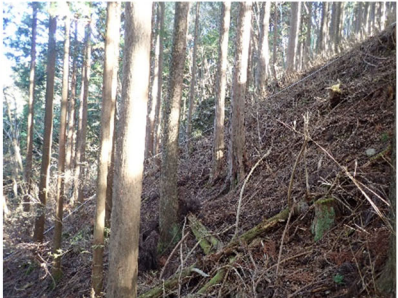
| E | | F | |
|---|---|---|--|
| 林内環境写真 (2022年12月14日撮影) | 斜面下方向 | | |
| | 斜面上方向 | | |
| | 斜面横方向 | | |

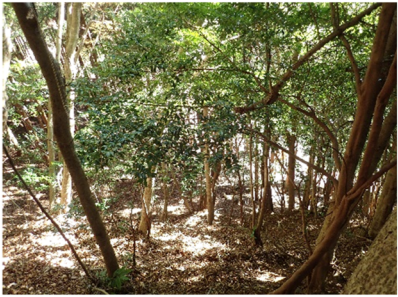
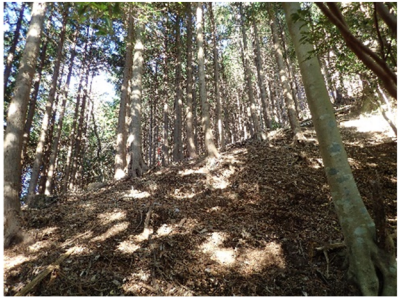
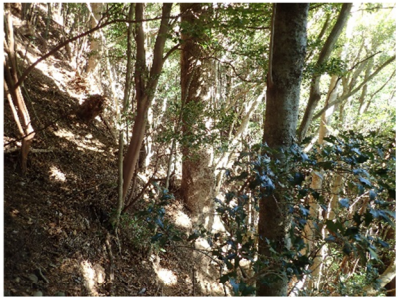
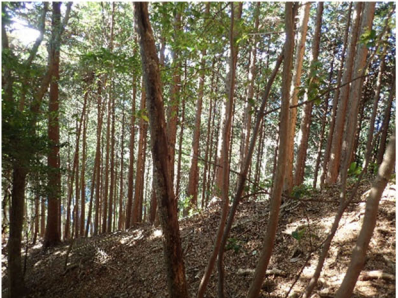
| G | | H | |
|---|---|---|--|
| 林内環境写真 (2022年12月14日撮影) | 斜面下方向 | | |
| | 斜面上方向 | | |
| | 斜面横方向 | | |

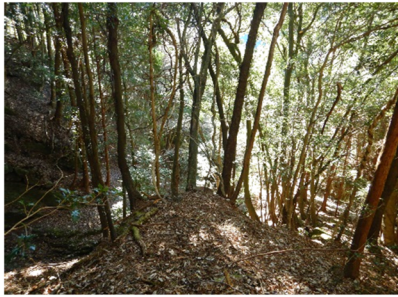
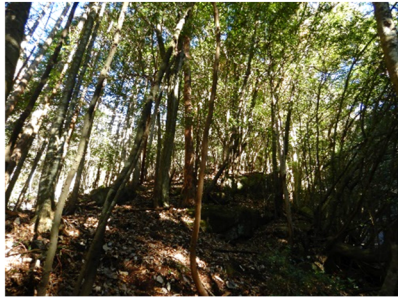
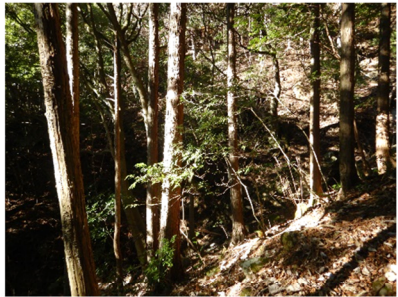
| G | | H | |
|---|---|---|--|
| 林内環境写真 (2022年12月14日撮影) | 斜面下方向 | | |
| | 斜面上方向 | | |
| | 斜面横方向 | | |

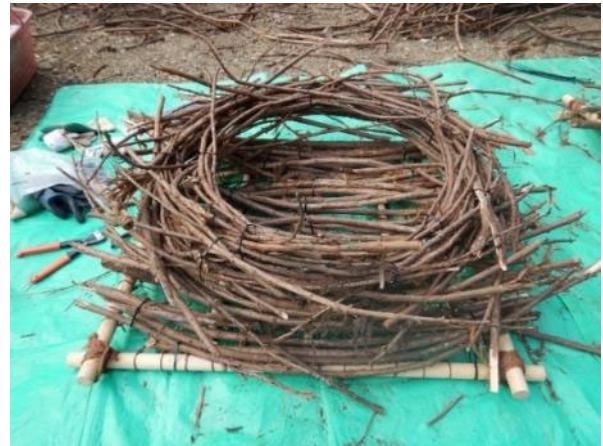
まず木材で頑丈な土台を製作し、次に土台に載せる人工巢を現地の落枝を用いて製作した。既存事例<sup>※1</sup>において、土台に金属材料を用いた際はクマタカの利用がなかったが、土台の金属に樹皮を巻き、金属部分が見えないようにした結果、クマタカが利用したという事例があったため、主な材料は自然の素材（木材、落枝、シュロ縄）とした。

製作した人工巢

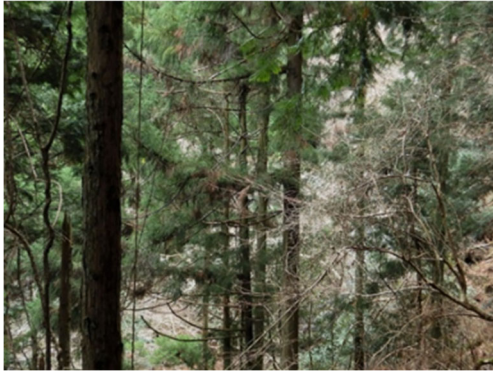
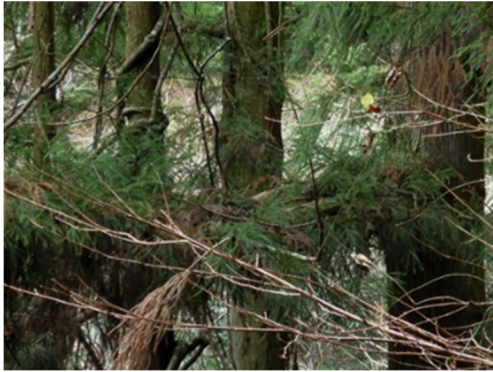
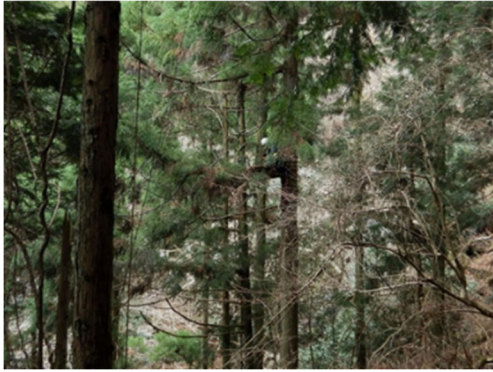
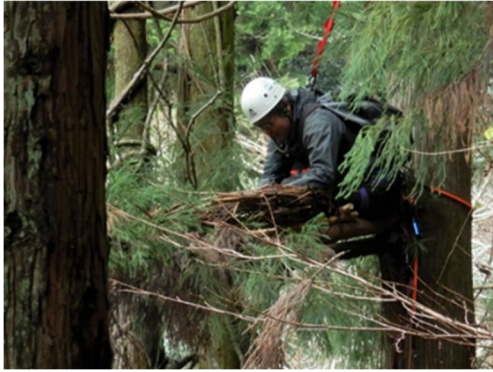
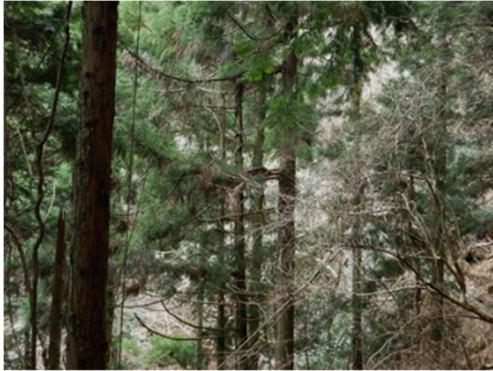
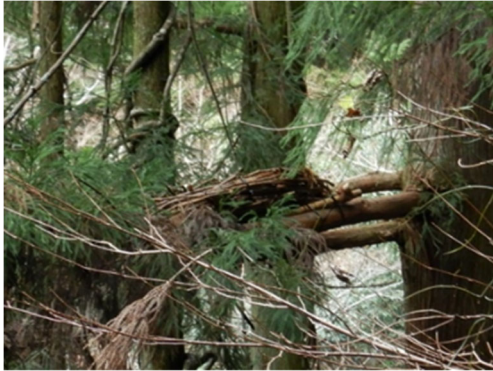
表4.2.7-13(1) 人工巣AN1の設置状況

2箇所に設置した人工巣の設置状況を表4.2.7-13(1)～(2)に示す。

| 人工巣 | 設置日 | 標高 | 傾斜度 | 樹種 | 胸高直径 | 樹高 | 設置高 |
|---|---|---|---|---|---|---|---|
| AN1<br>(人工巣設置木A) | 2023年2月14日 | 430m | 38° | スギ | 51cm | 14m | 7m |

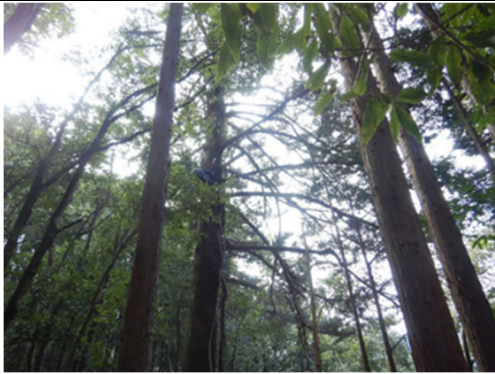
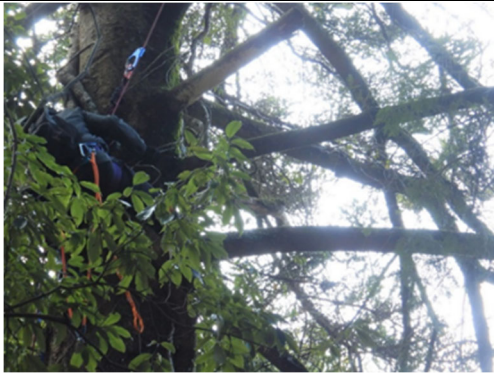
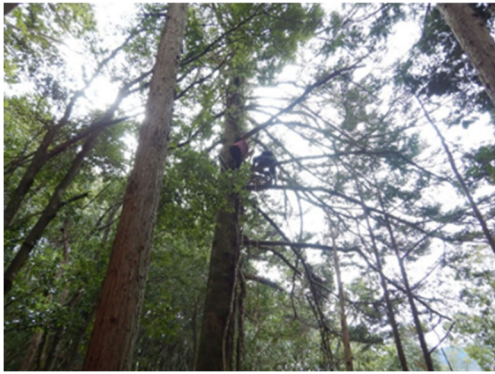
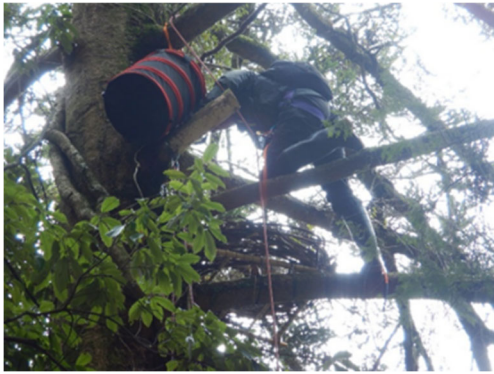
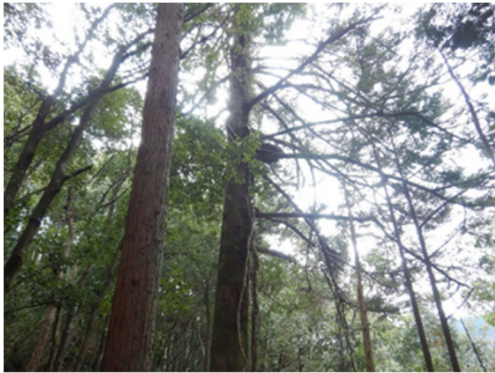
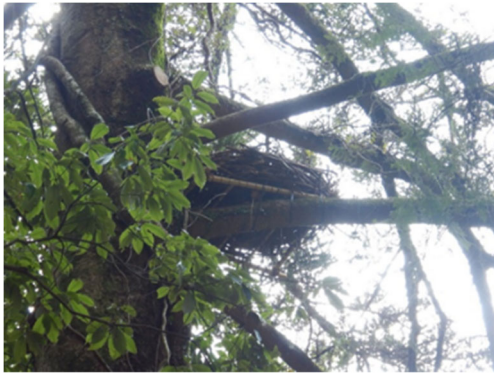
表 4. 2. 7-13(2) 人工巣 A N 2 の設置状況

| 人工巣 | 設置日 | 標高 | 傾斜度 | 樹種 | 胸高直径 | 樹高 | 設置高 |
|---|---|---|---|---|---|---|---|
| A N 2<br>(人工巣<br>設置木 H) | 2023 年 2 月 15 日 | 520m | 36° | モミ | 54cm | 16m | 8m |

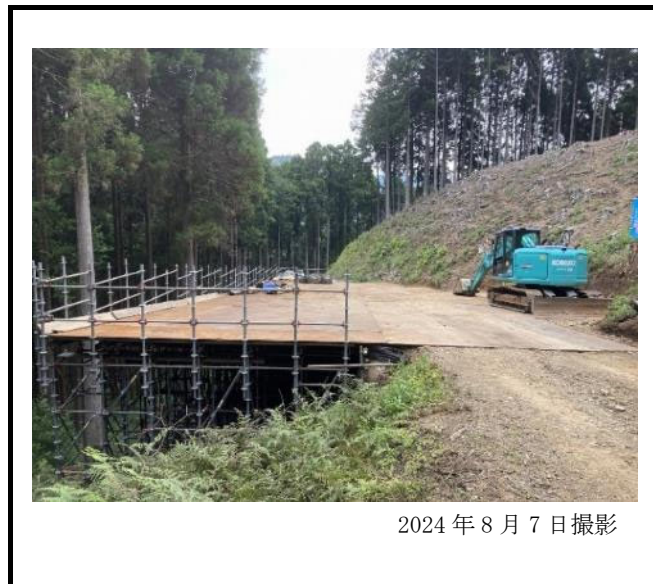
仮設ステージの設置状況（No. 35）

- ・鉄塔工事用地、運搬工事用地について、伐採面積を必要最小限としている。
- ・仮設ステージ設置により改変面積を最小化している。
- ・建設機械の設置に伴う造成は必要最小限とし、改変面積を最小化している。
- ・工事用道路の設置を必要最小限とし、改変面積を最小化している。

2024年8月7日撮影

- ・仮設ステージ設置により改変面積を最小化している(4-84 ページの写真参照)。
- ・建設機械の設置に伴う造成は必要最小限とし、発生土を抑制している。

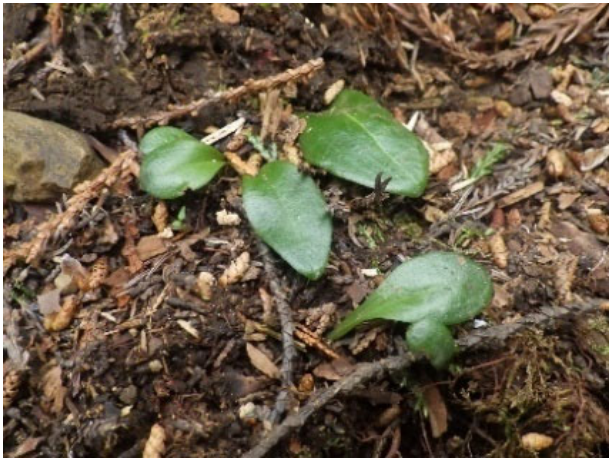
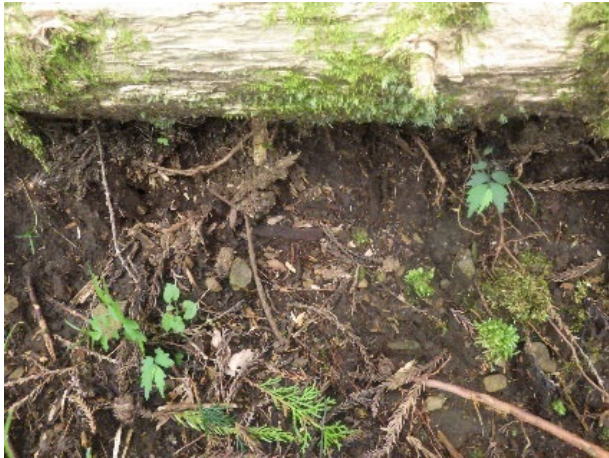
表 4.3.1-1 移植後の生育状況（移植地①）

| 保全対象種 | 移植個体数（移植年） | 生育個体数（活着率） | |
|---|---|---|---|
| イチヨウラン | 6 個体（2022 年） | 6 個体（100%） | 0 個体（0%） |
| 2023 年は活着率が高かったが、2024 年に生育個体が確認されなくなった。<br>ニホンジカ等の野生動物による食害の可能性が考えられたほか、移植地の表層土が流れたような形跡がみられたため、集中豪雨による土壌侵食で個体が流出した可能性が考えられた。 | | | |

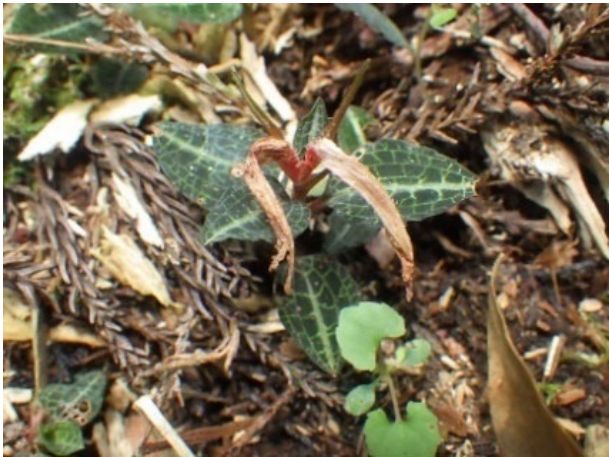
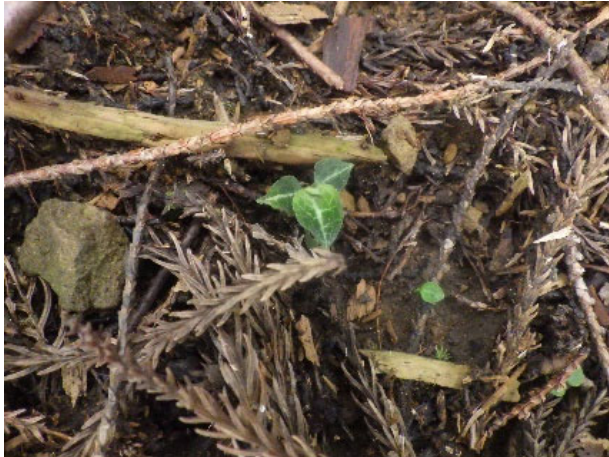
| 保全対象種 | 移植個体数（移植年） | 生育個体数（活着率） | |
|---|---|---|---|
| ベニシュスラン | 135 個体（2022 年） | 132 個体（98%） | 16 個体（12%） |
| 2023 年は活着率が高かったが、2024 年は激減した。<br>ニホンジカ等の野生動物による食害の可能性が考えられたほか、移植地の表層土が流れたような形跡がみられ、集中豪雨による土壌侵食で個体が流出した可能性が考えられた。 | | | |

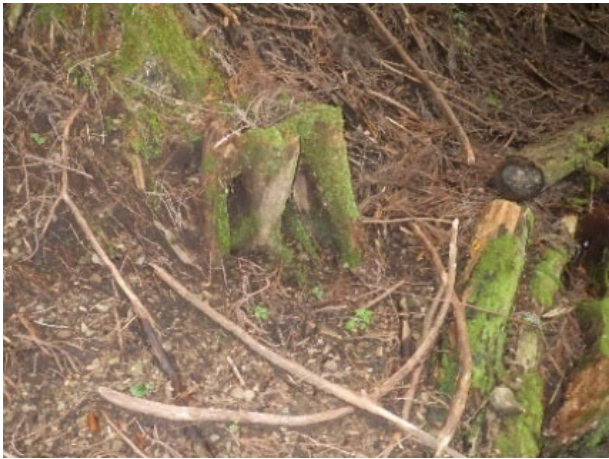
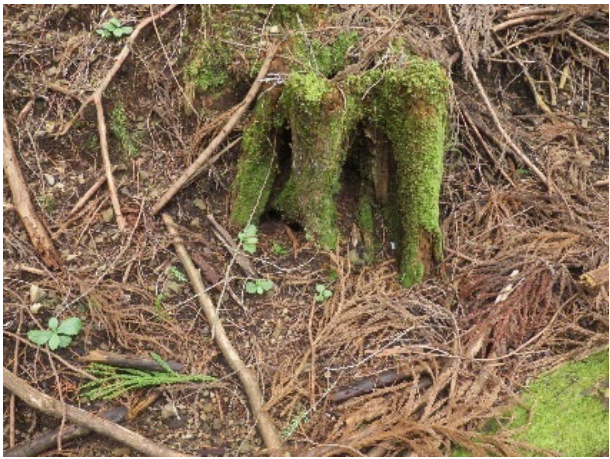
表 4. 3. 1-2 移植後の生育状況（移植地②）

| 保全対象種 | 移植個体数（移植年） | 生育個体数（活着率） | |
|---|---|---|---|
| キバナノショウキラン | 1 個体（2022 年） | 0 個体（0%） | 0 個体（0%） |
| 1 個体の生育は確認されなかった。生育が確認されなかったため下写真には個体がない。<br>移植地の自生個体の生育も確認されなかったことから、気象条件等により、本種が依存する菌自体が<br>2024 年は不活性であった可能性が考えられた。 | | | |

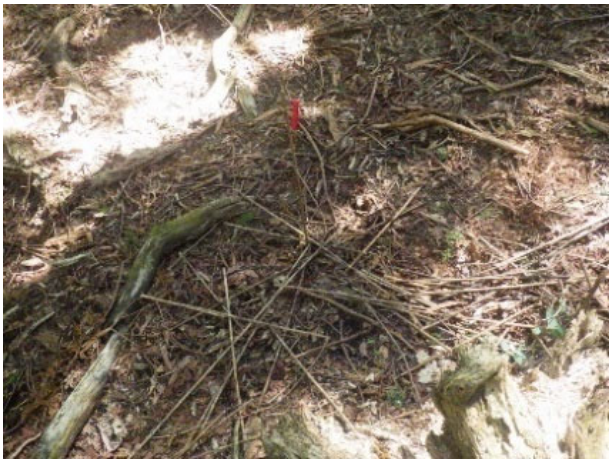
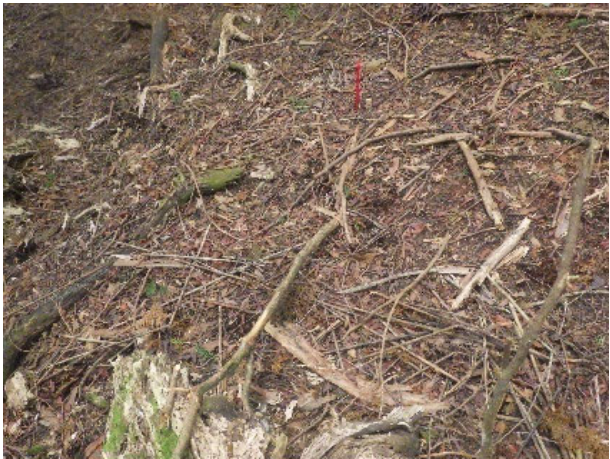
表 4. 3. 1-3 移植後の生育状況（移植地③）

| 保全対象種 | 移植個体数（移植年） | 生育個体数（活着率） | |
|---|---|---|---|
| ツチアケビ | 1 個体（2022 年） | 0 個体（0%） | 0 個体（0%） |
| 1 個体の生育は確認されなかった。生育が確認されなかったため右写真には個体がない。<br>移植地の自生個体の生育も確認されなかったことから、気象条件等により、本種が依存する菌自体が<br>2024 年は不活性であった可能性が考えられた。 | | | |

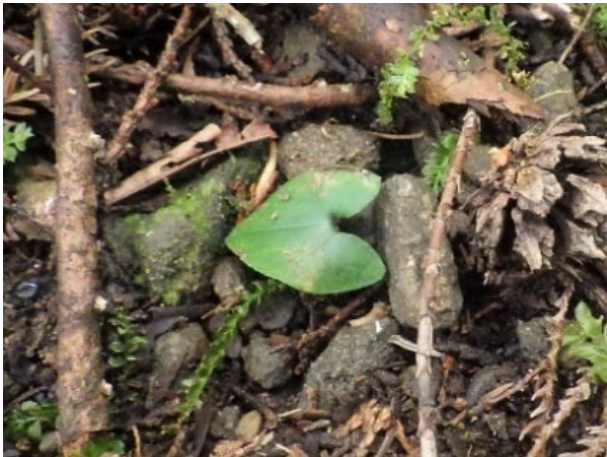
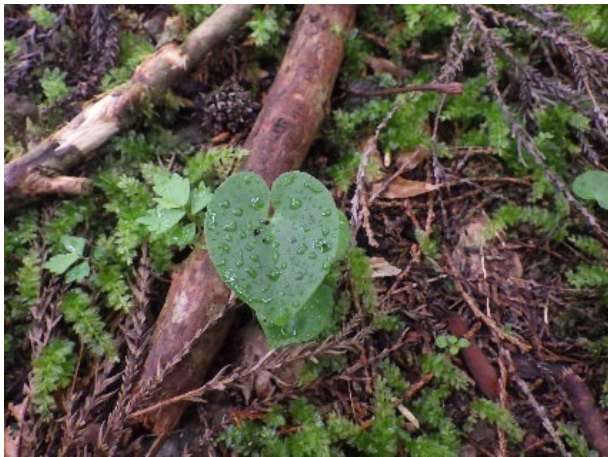
表 4. 3. 1-4 移植後の生育状況（移植地④）

| 保全対象種 | 移植個体数（移植年） | 生育個体数（活着率） | |
|---|---|---|---|
| ランヨウアオイ | 13 個体（2022 年） | 13 個体（100%） | 13 個体（100%） |
| 2023 年，2024 年ともに活着率が高く，良好な生育状況であった。 | | | |

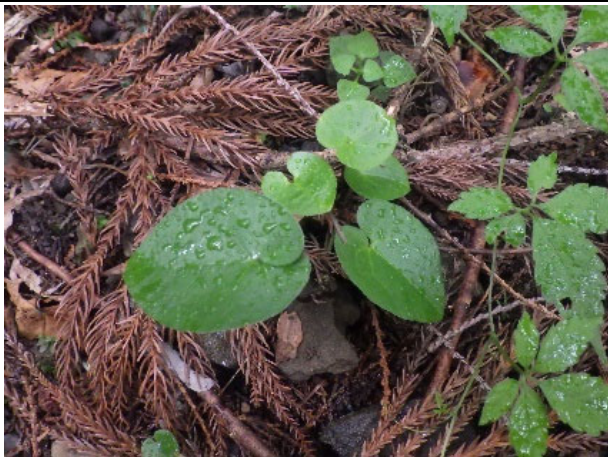
| 保全対象種 | 移植個体数（移植年） | 生育個体数（活着率） | |
|---|---|---|---|
| ランヨウアオイ | 75 個体（2023 年） | | 61 個体（81%） |
| 活着率がある程度高く，良好な生育状況であった。 | | | |

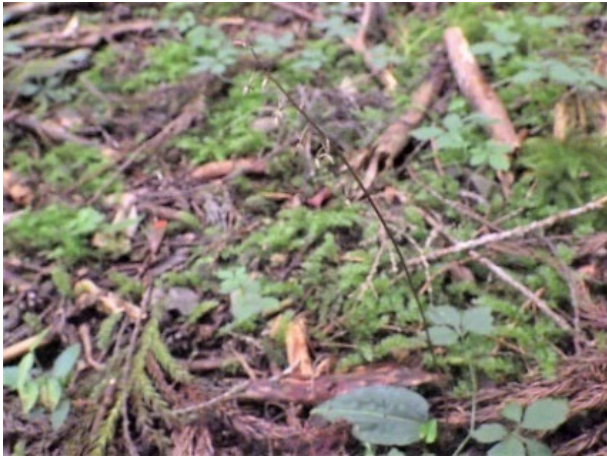
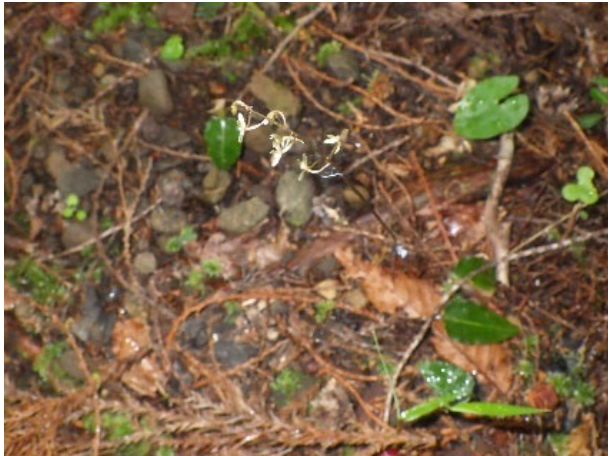
| 保全対象種 | 移植個体数（移植年） | 生育個体数（活着率） | |
|---|---|---|---|
| ヒトツボクロ | 15 個体（2022 年） | 15 個体（100%） | 12 個体（80%） |
| 2023 年の活着率は高く、生育個体のうち、1 個体に開花がみられた。2024 年の活着率はやや低下したが、概ね良好な生育状況であり、1 個体に開花がみられた。 | | | |

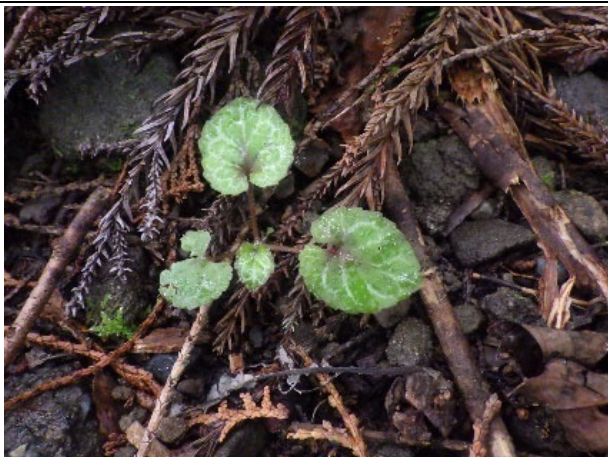
| 保全対象種 | 移植個体数（移植年） | 生育個体数（活着率） | |
|---|---|---|---|
| コミヤマスミレ | 101 個体（2023 年） | | 16 個体（16%） |
| 活着率が低く、食痕は確認されなかったが、ニホンジカ等の野生動物による食害の可能性が考えられた。 | | | |

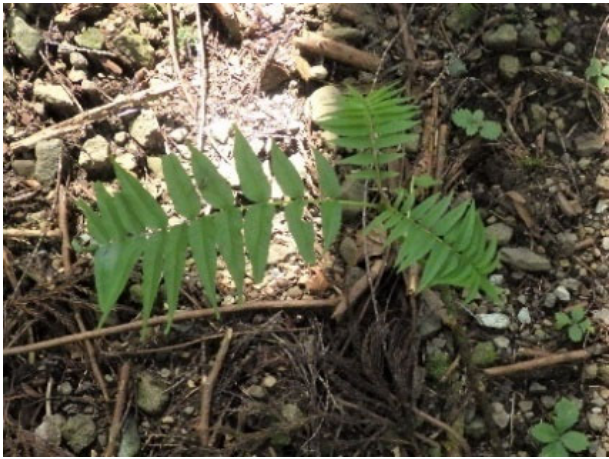
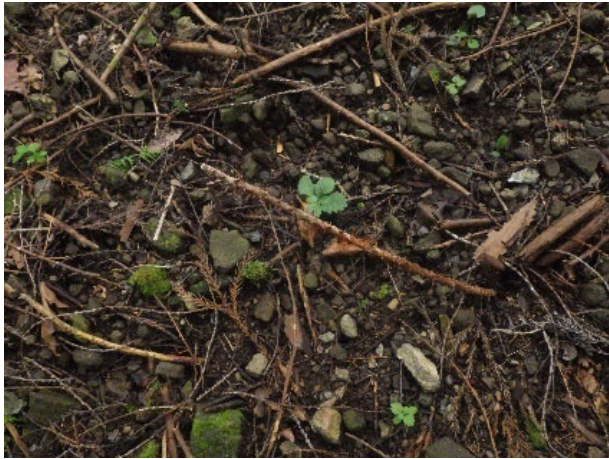
| 保全対象種 | 移植個体数（移植年） | 生育個体数（活着率） | |
|---|---|---|---|
| カラスザンショウ | 1 個体（2022 年） | 1 個体（100%） | 0 個体（0%） |
| 2023 年は 1 個体が活着していたが、2024 年は地上部が枯れていた。ニホンジカ等の野生動物による食害の可能性が考えられた。 | | | |

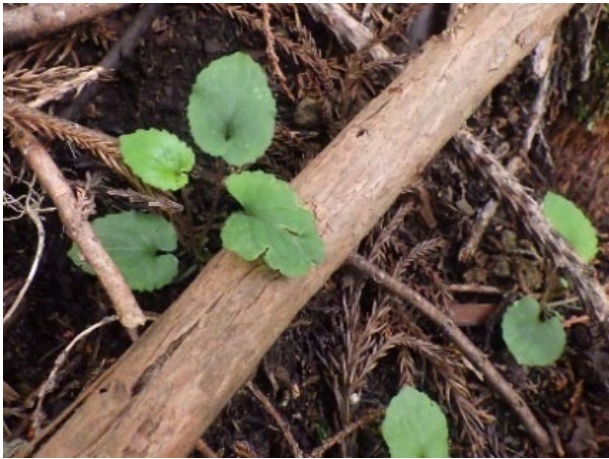
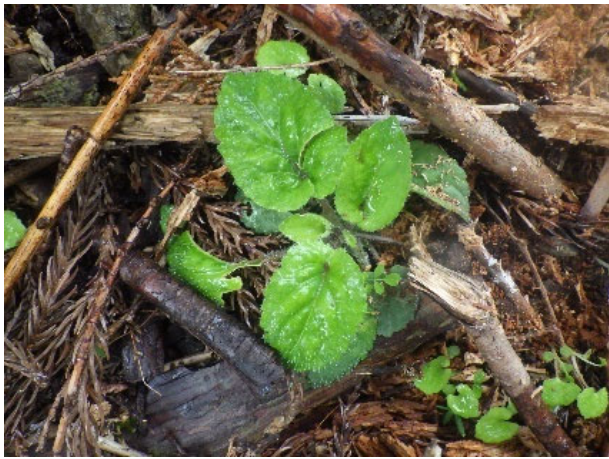
表 4. 3. 1-5 移植後の生育状況（移植地⑤）

| 保全対象種 | 移植個体数（移植年） | 生育個体数（活着率） | |
|---|---|---|---|
| コミヤマスミレ | 70 個体（2022 年） | 71 個体（100%） | 57 個体（81%） |
| 2023 年の活着率は高く、良好な生育状況であった。2024 年の活着率はやや低下したもののある程度高く、良好な生育状況であった。 | | | |

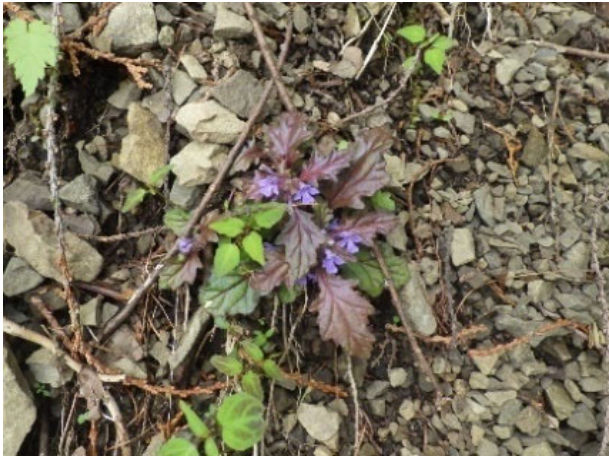
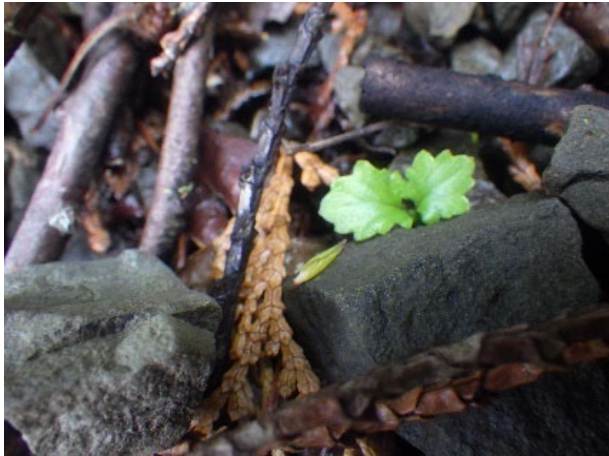
表 4. 3. 1-6 移植後の生育状況（移植地⑥）

| 保全対象種 | 移植個体数（移植年） | 生育個体数（活着率） | |
|---|---|---|---|
| タチキランソウ | 25 個体（2022 年） | 21 個体（84%） | 1 個体（4%） |
| 2023 年の活着率はある程度高く、全生育個体に開花がみられていたが、2024 年は激減した。ニホンジカ等の野生動物による食害の可能性が考えられた。 | | | |

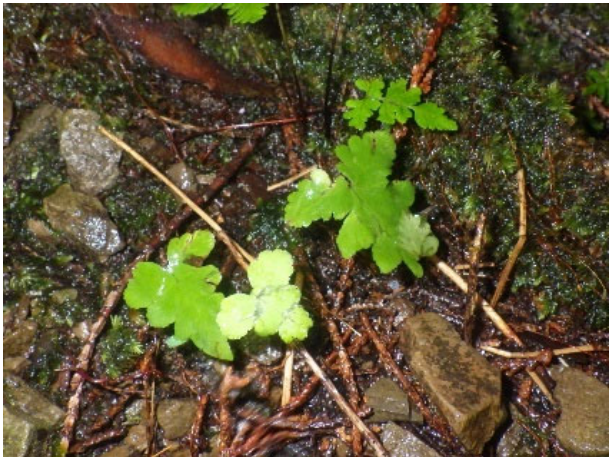
表 4. 3. 1-7 移植後の生育状況（移植地⑦）

| 保全対象種 | 移植個体数（移植年） | 生育個体数（活着率） | |
|---|---|---|---|
| エビラシダ | 2 個体（2023 年） | | 2 個体（100%） |
| 活着率が高く，良好な生育状況であった。 | | | |

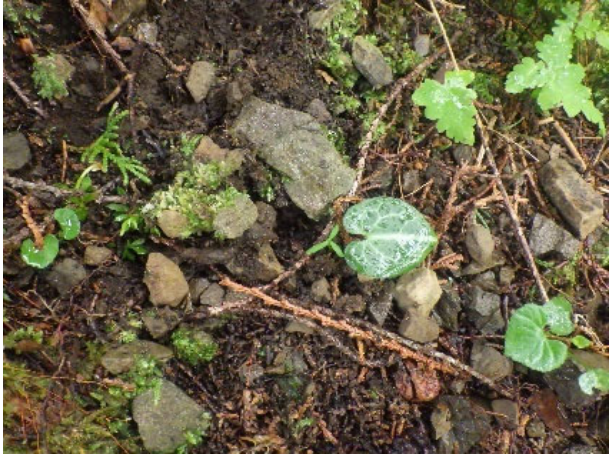
| 保全対象種 | 移植個体数（移植年） | 生育個体数（活着率） | |
|---|---|---|---|
| ランヨウアオイ | 50 個体（2023 年） | | 43 個体（86%） |
| 活着率がある程度高く，良好な生育状況であった。 | | | |

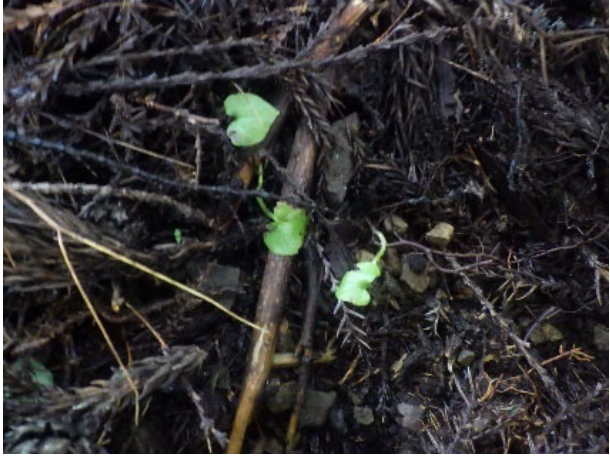
表 4. 3. 1-8 (1) 移植後の生育状況（移植地⑧a）

| 保全対象種 | 移植個体数（移植年） | 生育個体数（活着率） | |
|---|---|---|---|
| ムカゴサイシン | 68 個体（2023 年） | | 10 個体（15%） |
| 活着率が低かった。本種は移植実施後の 1～3 年は発生率が低い傾向にあるため、地上部を出さずに地下部のみで栄養を蓄えている可能性は考えられる。 | | | |

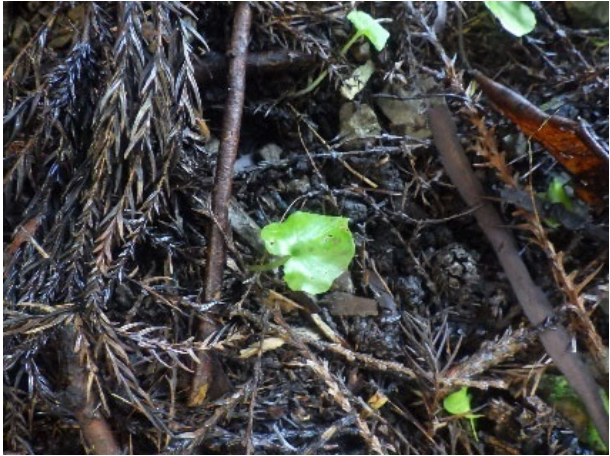
表 4. 3. 1-8 (2) 移植後の生育状況（移植地⑧b）

| 保全対象種 | 移植個体数（移植年） | 生育個体数（活着率） | |
|---|---|---|---|
| ムカゴサイシン | 34 個体（2023 年） | | 32 個体（94%） |
| 活着率が高く、良好な生育状況であった。 | | | |

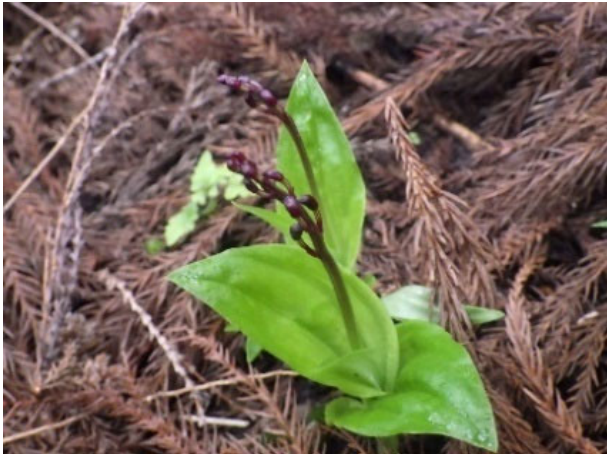
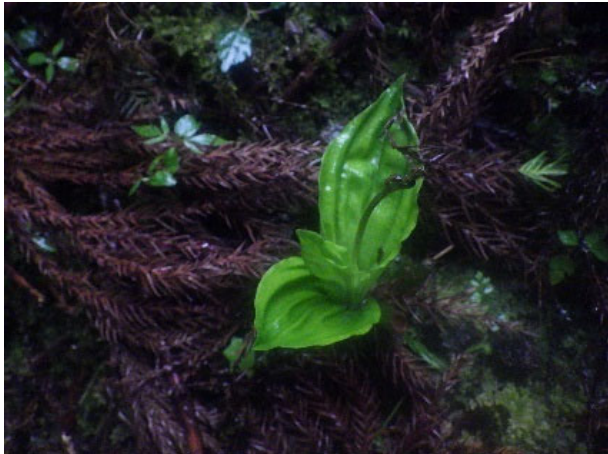
表 4. 3. 1-9 移植後の生育状況（移植地⑨）

| 保全対象種 | 移植個体数（移植年） | 生育個体数（活着率） | |
|---|---|---|---|
| コクラン | 26 個体（2022 年） | 19 個体（73%） | 22 個体（85%） |
| 2023 年の活着率はある程度高く、生育個体のうち、9 個体に蕾がみられた。2023 年の活着率はさらに上昇し、生育個体のうち、6 個体に蕾がみられた。 | | | |

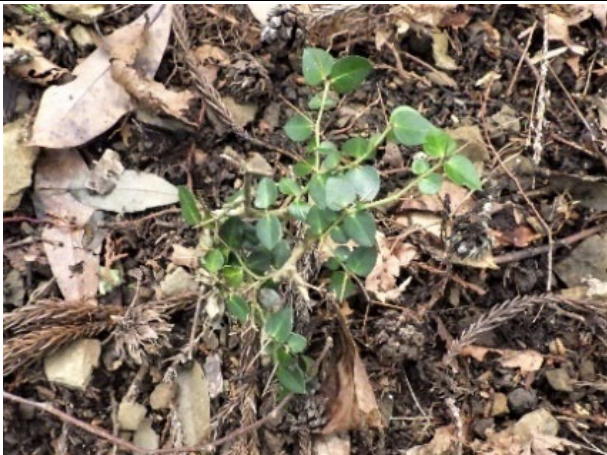
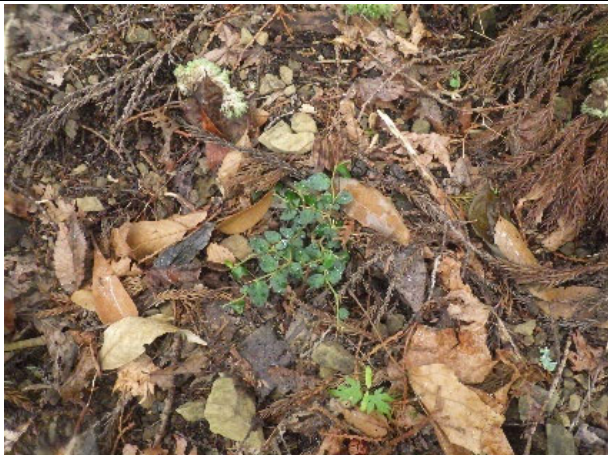
表 4. 3. 1-10 移植後の生育状況（移植地⑩）

| 保全対象種 | 移植個体数（移植年） | 生育個体数（活着率） | |
|---|---|---|---|
| アリドオシ | 13 個体（2022 年） | 13 個体（100%） | 11 個体（85%） |
| 2023 年の活着率は高く、良好な生育状況であった。2024 年の活着率はやや低下したもののある程度高く、良好な生育状況であった。 | | | |

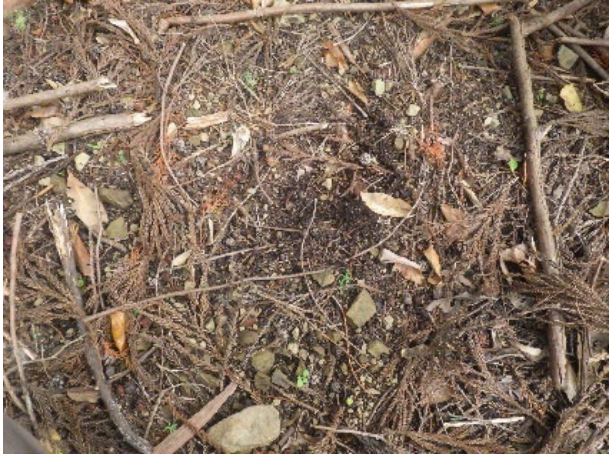
表 4. 3. 1-11 移植後の生育状況（移植地⑪）

| 保全対象種 | 移植個体数（移植年） | 生育個体数（活着率） | |
|---|---|---|---|
| アマクサシダ | 1 個体（2023 年） | | 0 個体（0%） |
| 1 個体は確認されなかった。生育が確認されなかったため右写真には個体がない。ニホンジカ等の野生動物による食害の可能性が考えられた。 | | | |

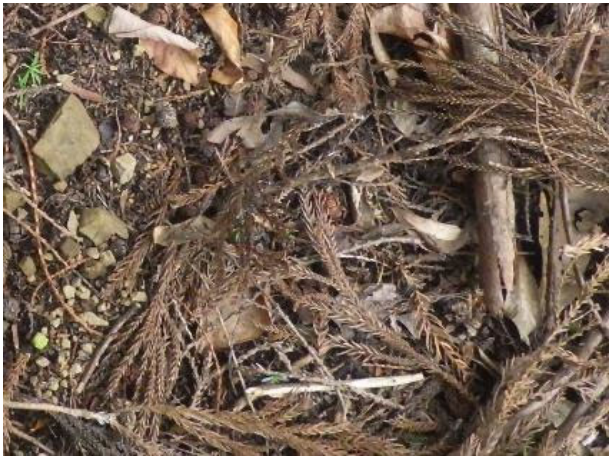
| 保全対象種 | 移植個体数（移植年） | 生育個体数（活着率） | |
|---|---|---|---|
| ヒトツボクロ | 2 個体（2023 年） | | 0 個体（0%） |
| 2 個体の生育は確認されなかった。生育が確認されなかったため右写真には個体がない。ニホンジカ等の野生動物による食害の可能性が考えられた。 | | | |

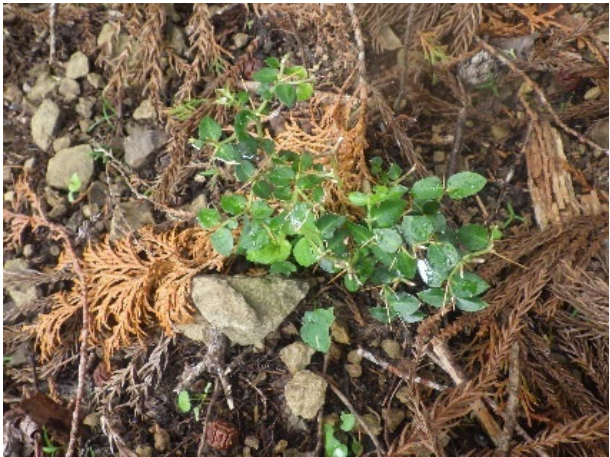
| 保全対象種 | 移植個体数（移植年） | 生育個体数（活着率） | |
|---|---|---|---|
| アリドオシ | 159 個体（2023 年） | | 60 個体（38%） |
| 活着率が低く，野生動物による採食痕がみられたことから，食害を受けていると考えられた。 | | | |

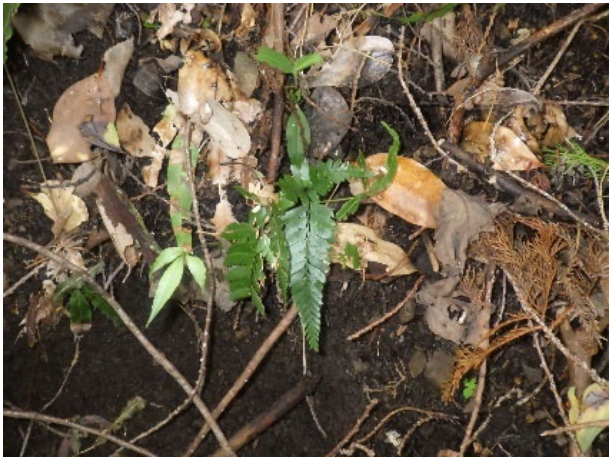
表 4. 3. 1-12 移植後の生育状況（移植地⑫）

| 保全対象種 | 移植個体数（移植年） | 生育個体数（活着率） | |
|---|---|---|---|
| ハカタシダ | 5 個体（2023 年） | | 4 個体（80%） |
| 活着率がある程度高く，良好な生育状況であった。 | | | |

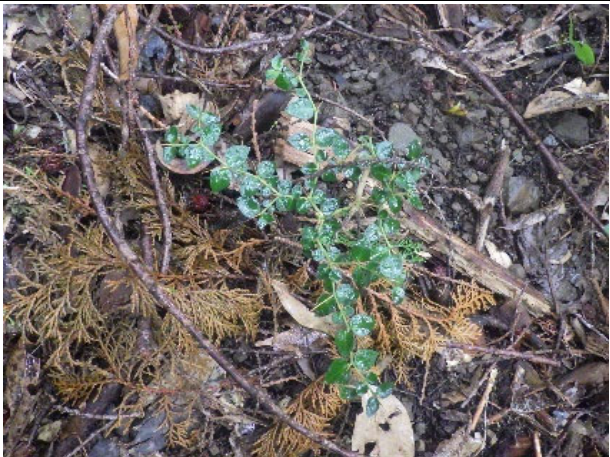
| 保全対象種 | 移植個体数（移植年） | 生育個体数（活着率） | |
|---|---|---|---|
| アリドオシ | 17 個体（2023 年） | | 14 個体（82%） |
| 活着率はある程度高く，良好な生育状況であった。 | | | |

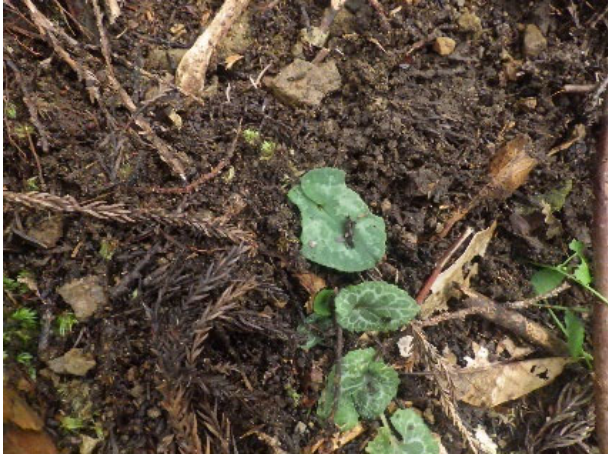
表 4. 3. 1-13 移植後の生育状況（移植地⑬）

| 保全対象種 | 移植個体数（移植年） | 生育個体数（活着率） | |
|---|---|---|---|
| カンアオイ | 16 個体（2023 年） | | 2 個体（13%） |
| 活着率が低く、食痕は確認されなかったが、ニホンジカ等の野生動物による食害の可能性が考えられた。 | | | |

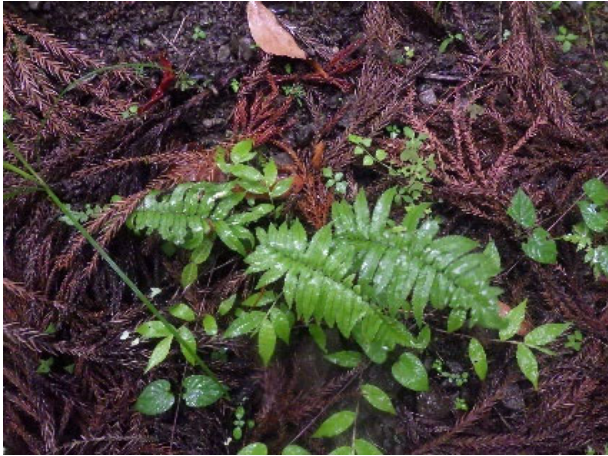
表 4. 3. 1-14 移植後の生育状況（移植地⑭）

| 保全対象種 | 移植個体数（移植年） | 生育個体数（活着率） | |
|---|---|---|---|
| イワヘゴ | 3 個体（2023 年） | | 3 個体（100%） |
| 活着率が高く、良好な生育状況であった。 | | | |
