第6章 環境保全のための措置の再検討

6.1 環境保全措置の見直しに係る検討結果の概要

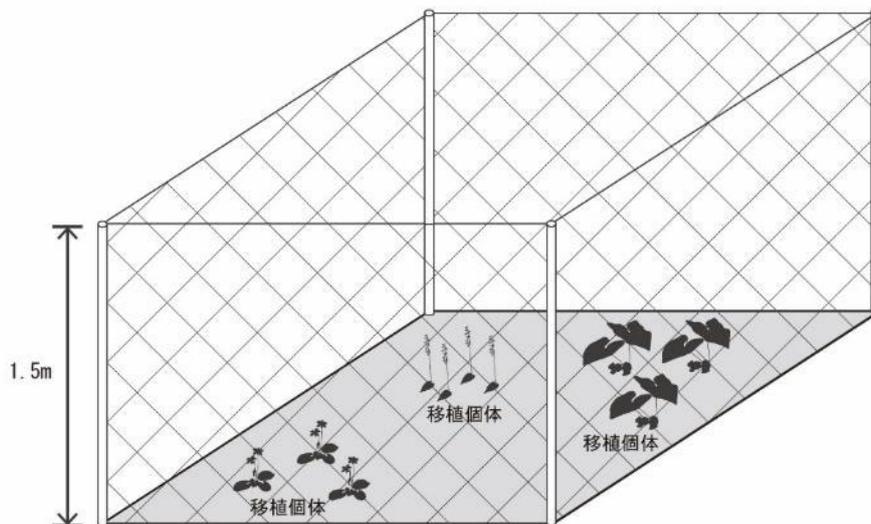
図 6.1.6-2 食害防止柵の設置方法（イメージ）

追加の環境保全措置	内容
移植地①の再移植	土壌侵食がみられた移植地①の残存個体（ベニシュスラン 16 個体の予定）を、付近の土壌侵食が起りにくい地形の箇所（図 6.1.6-1 参照。）へ再移植を行う。
食害防止柵の設置	野生動物による食害の可能性が考えられた移植地のうち、個体が残っている移植地①、④、⑥、⑪、⑬、⑮において、ニホンジカによる食害を物理的に防止するための柵を設置する（図 6.1.6-2 参照）。 ※移植地①については、上記の再移植先の移植地で実施する。 なお、食害防止柵は工事完了後に撤去するため、恒久的な措置にはならないが、影響をできる限り最小化するため行うものである。
