# 東清水線新設工事事業 環境影響評価 中間報告書 技術審議会資料【公開版】

2025年10月21日

# 1. 事業の概要

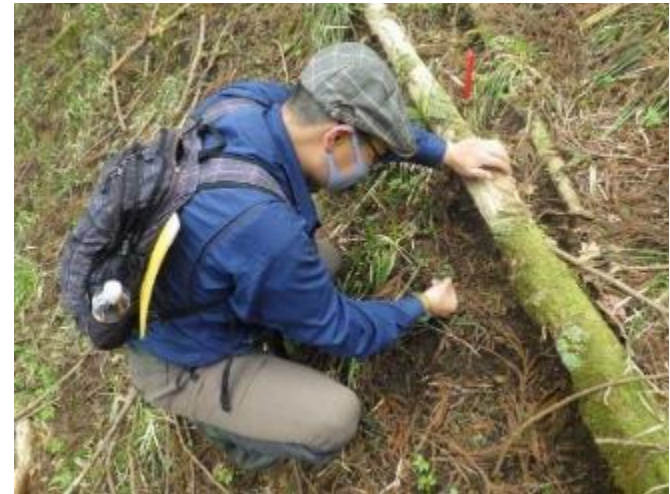
移植植物モニタリング調査の状況

移植による環境保全措置を実施した保全すべき植物種について、移植後の活着状況を確認した。

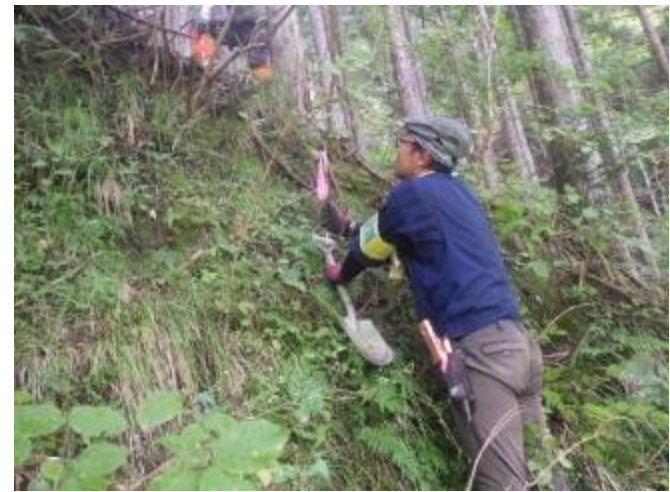
マーキング植物モニタリング調査の状況

マーキング設置による環境保全措置を実施した保全すべき植物種について、生育個体数や工事の影響の有無を確認した。

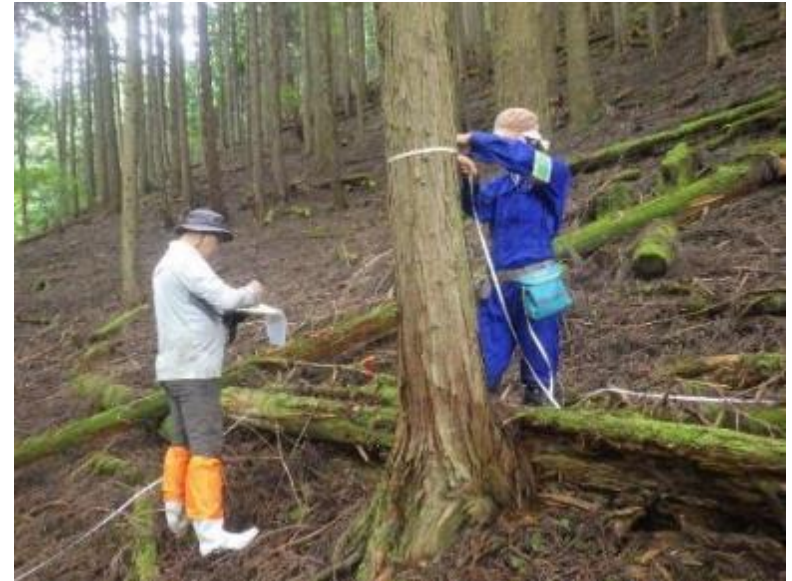
移植地樹林環境調査の状況

移植地周辺の樹林環境について、工事完了後の樹林環境と比較することを目的に、移植直後に樹林環境調査を実施した。

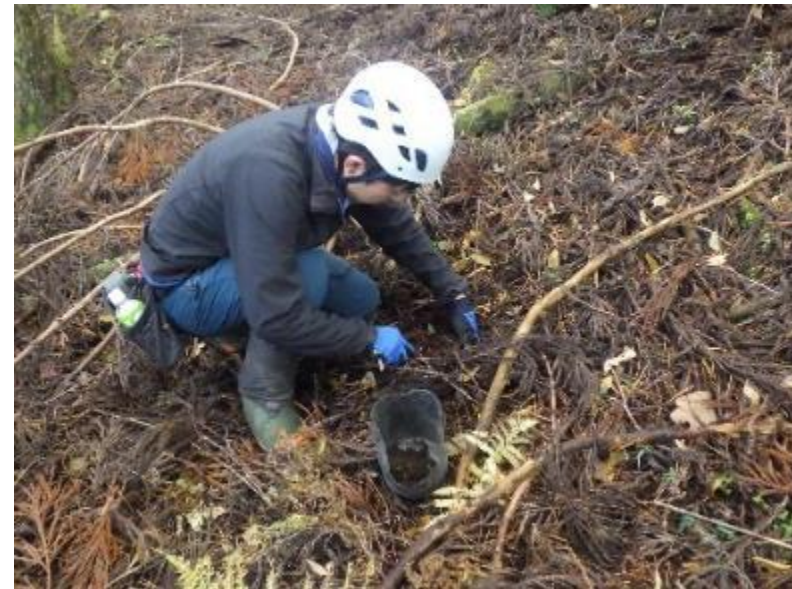
移植作業の状況

対象事業実施区域内に生育する保全すべき植物23種への影響を代償するため移植を行った。

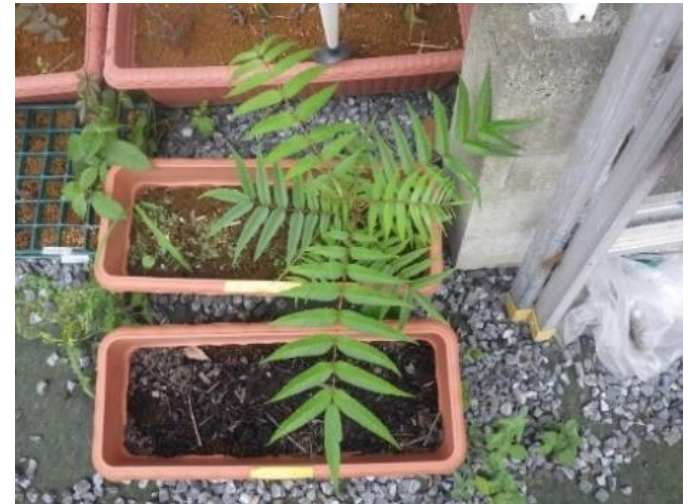
栽培状況

樹木のため移植困難なカラスザンショウは、採取した種を移植可能な大きさまで栽培した後、移植した。

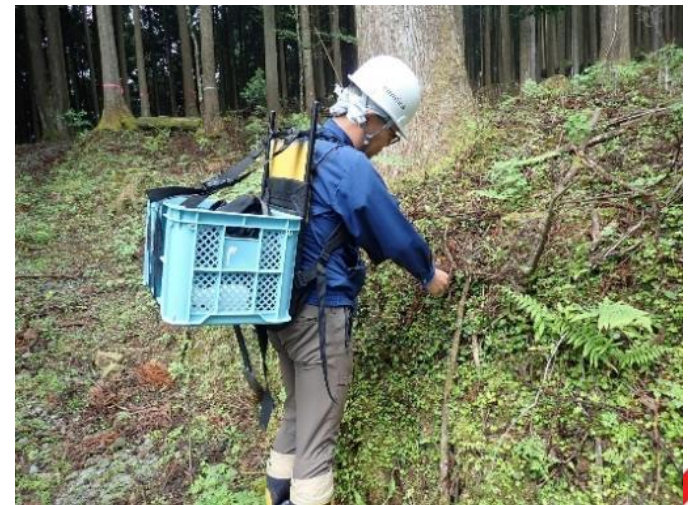
追加調査の状況

運搬路としての使用を計画していた既設林道の一部が崩落し、代替の迂回ルートを新規に計画したため、工事前に保全すべき植物種の生育の有無を調査し、生育が確認された場合は即日移植を行った。

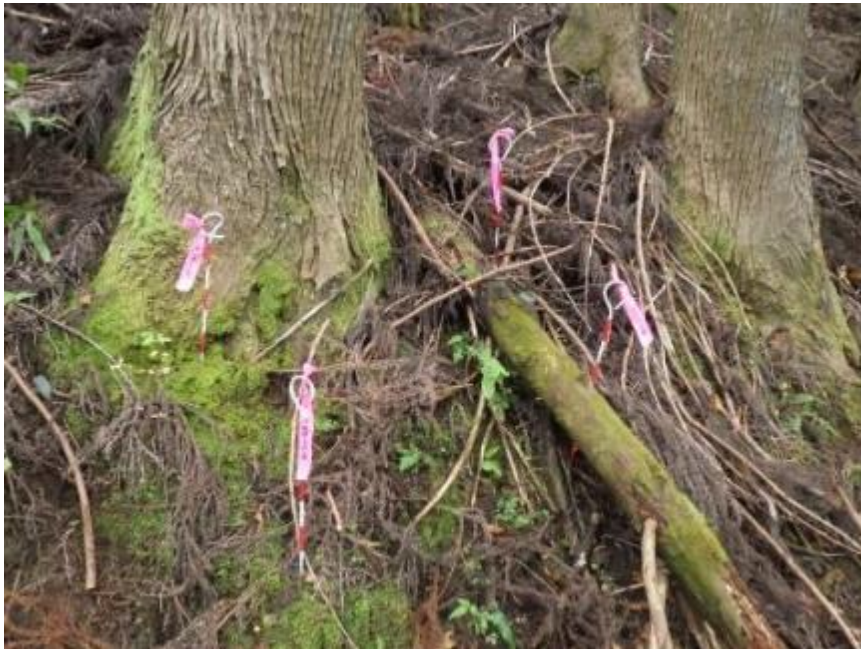
マーキングの状況

対象事業実施区域近傍に生育する保全すべき植物について作業員による踏みつけ等の影響を最小化するため、マーキングを設置した。

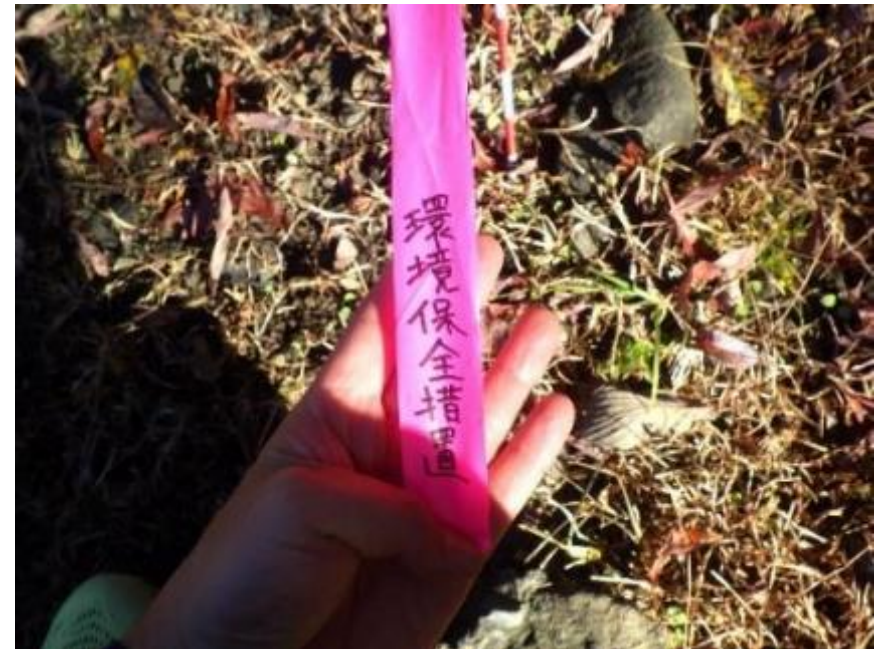
注意喚起の状況

また、作業員の工事区域外への不要な立ち入りを制限した。

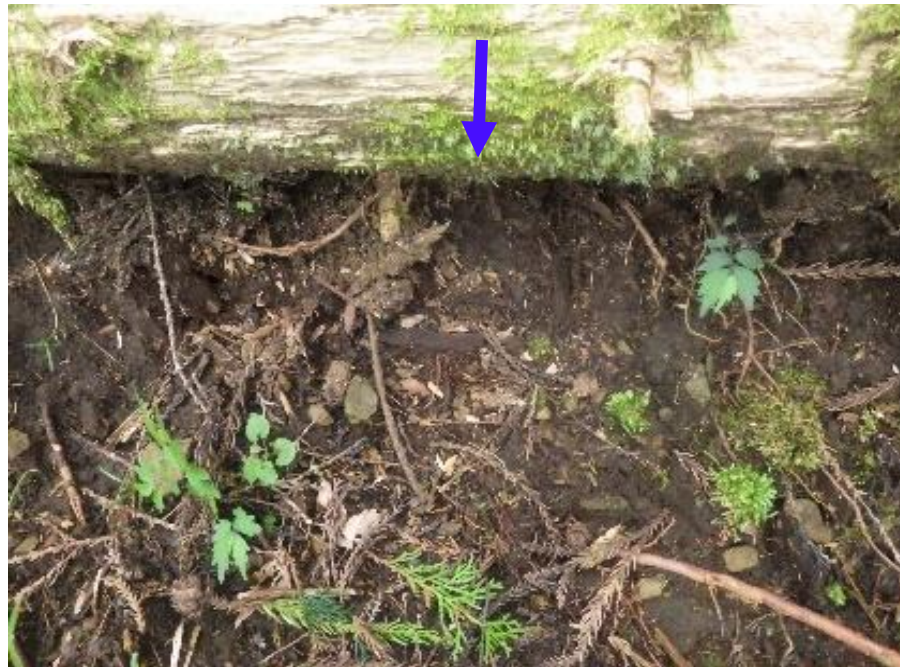
移植地①では集中豪雨によるものと考えられる土壌侵食がみられた。移植したベニシュスラン及びイチヨウランの生育個体数が激減したことの要因として、根茎が比較的浅いこれらの植物が土壌侵食により流出した可能性が考えられる。

移植地①の土壌侵食の状況  
(青矢印は侵食方向)

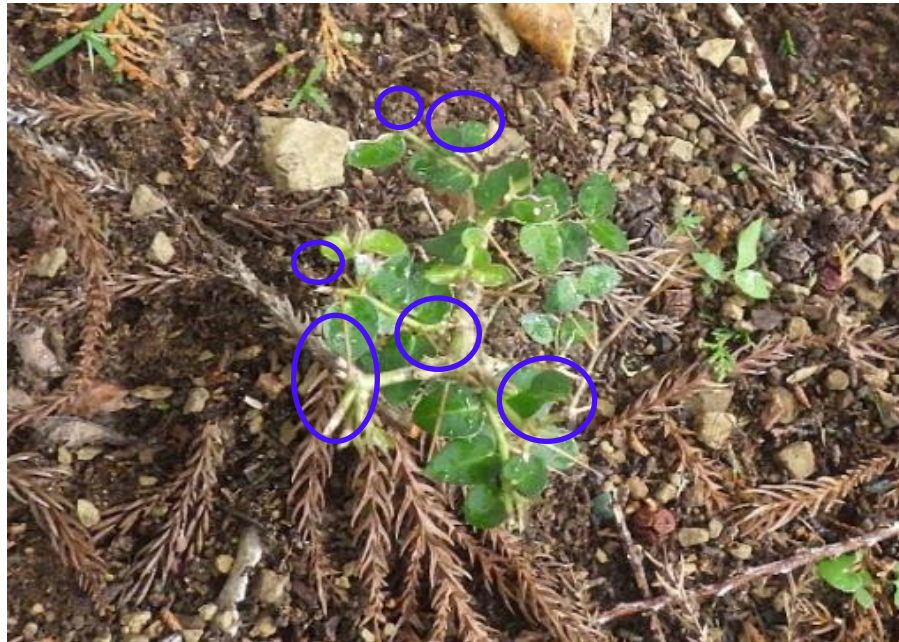
トゲで防御することでニホンジカの不嗜好植物とされているアリドオシの移植個体にも採食跡がみられたことから、移植個体のなかにはニホンジカによる食害を受けて消失した個体がいると考えられる。

移植地⑪のアリドオシ  
(○印は採食痕)

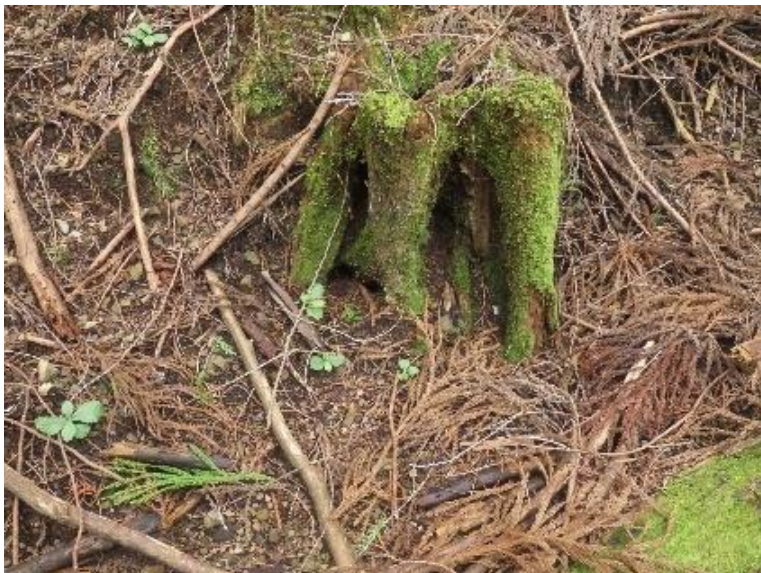
キバナノショウキランの移植地②

菌従属栄養植物であるキバナノショウキラン、ツチアケビの移植地は、従属する菌が確実に存在する自生個体が生育する箇所を選定したが、2023年・2024年ともに事後調査では、移植個体のみならず自生個体の生育も確認されなかった。

自生個体も確認されなかったことから、気象条件等により移植地の菌自体が不活性であったことを要因として地上部を出さない休眠状態であった可能性が考えられる。

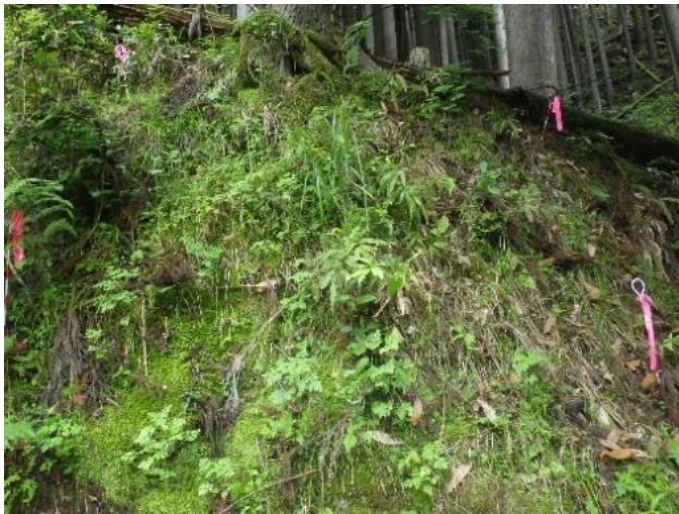
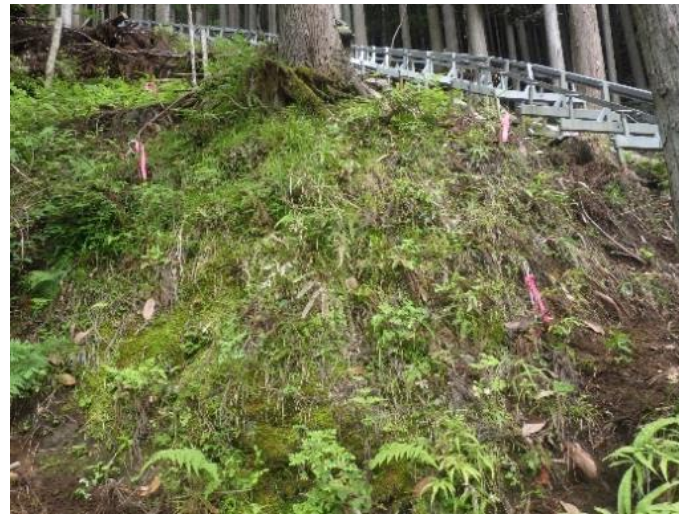
- ・アマクサシダ1箇所／工事前15個体から19個体に増加し、ソーラスが形成されていた。
- ・アマクサシダ1箇所／工事前5個体から4個体にやや減少した。工事前からソーラスが形成されない未熟な個体である。
- ・コモチシダ1箇所／工事前5個体から9個体に増加し、ソーラスが形成されていた。
- ・カナクギノキ1箇所／工事前同様に1個体が生育し、開化がみられた。
- ・カナウツギ1箇所／工事前同様に12個体が生育していた。開花はみられなかったが葉の発生量等は正常であった。

例) アマクサシダのマーキング箇所  
(2023年)

例) アマクサシダのマーキング箇所  
(2024年)

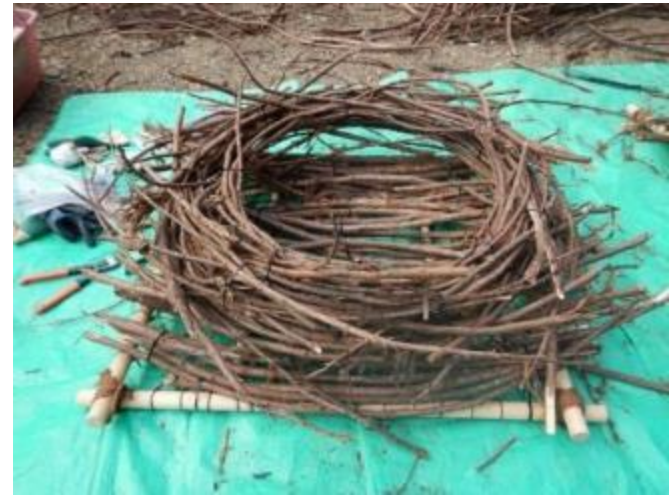
製作した人工巢

影響が及ばない箇所へ営巣地の誘導を図ることを目的に人工巢を2箇所を設置した。

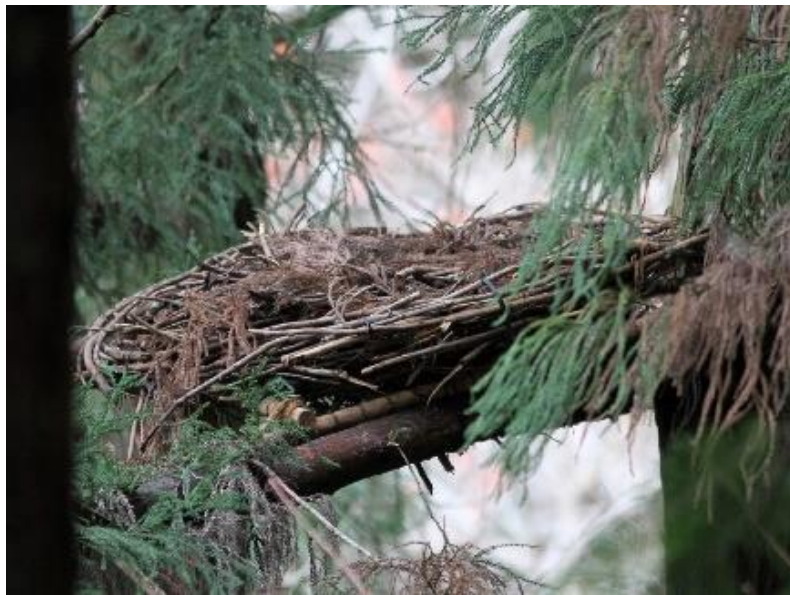
人工巢AN1

いずれの人工巢においても設置時以降に新たな巢材の搬入が行われた形跡はなく、利用されていなかった。

2023年、2024年ともに既存の巢Y1bで造巢痕跡が確認されていることから、工事の影響等により既存の巢を忌避することではなく、人工巢を利用する必要がなかったと考えられる。

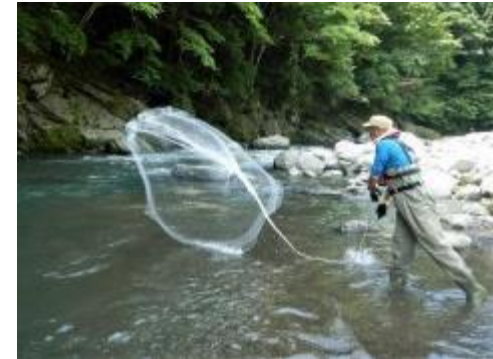
投網の実施状況

魚類の生息状況を確認する調査を実施した。

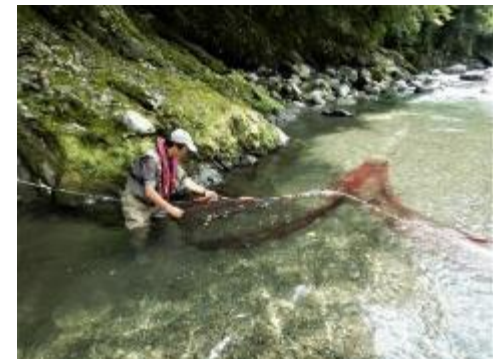
小型定置網の実施状況

底生動物の生息状況を確認する調査を実施した。

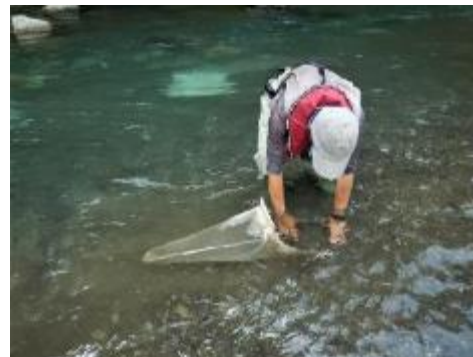
トラバーネットの実施状況

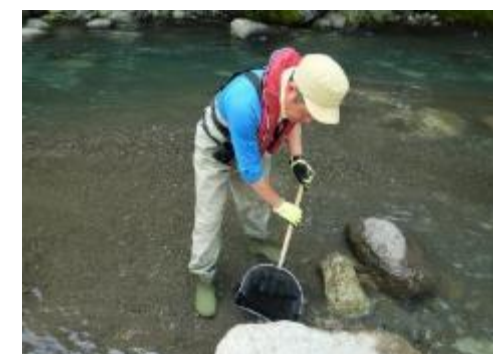
タモ網の実施状況

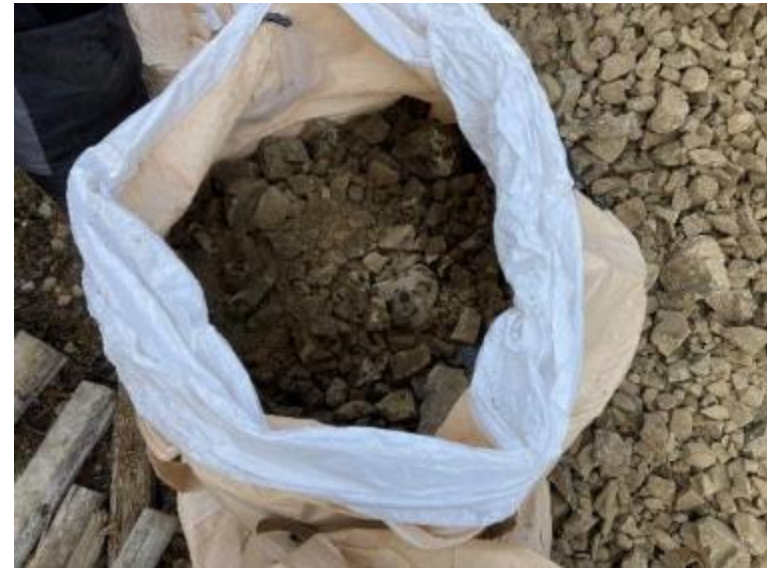
水質汚濁防止のため、工事用地の改変に伴う発生土は袋に入れて保管した。

発生土の保管状況
