## 8.11 景觀

## 8.11 景観

### 1. 道路（嵩上式）の存在に係る景観

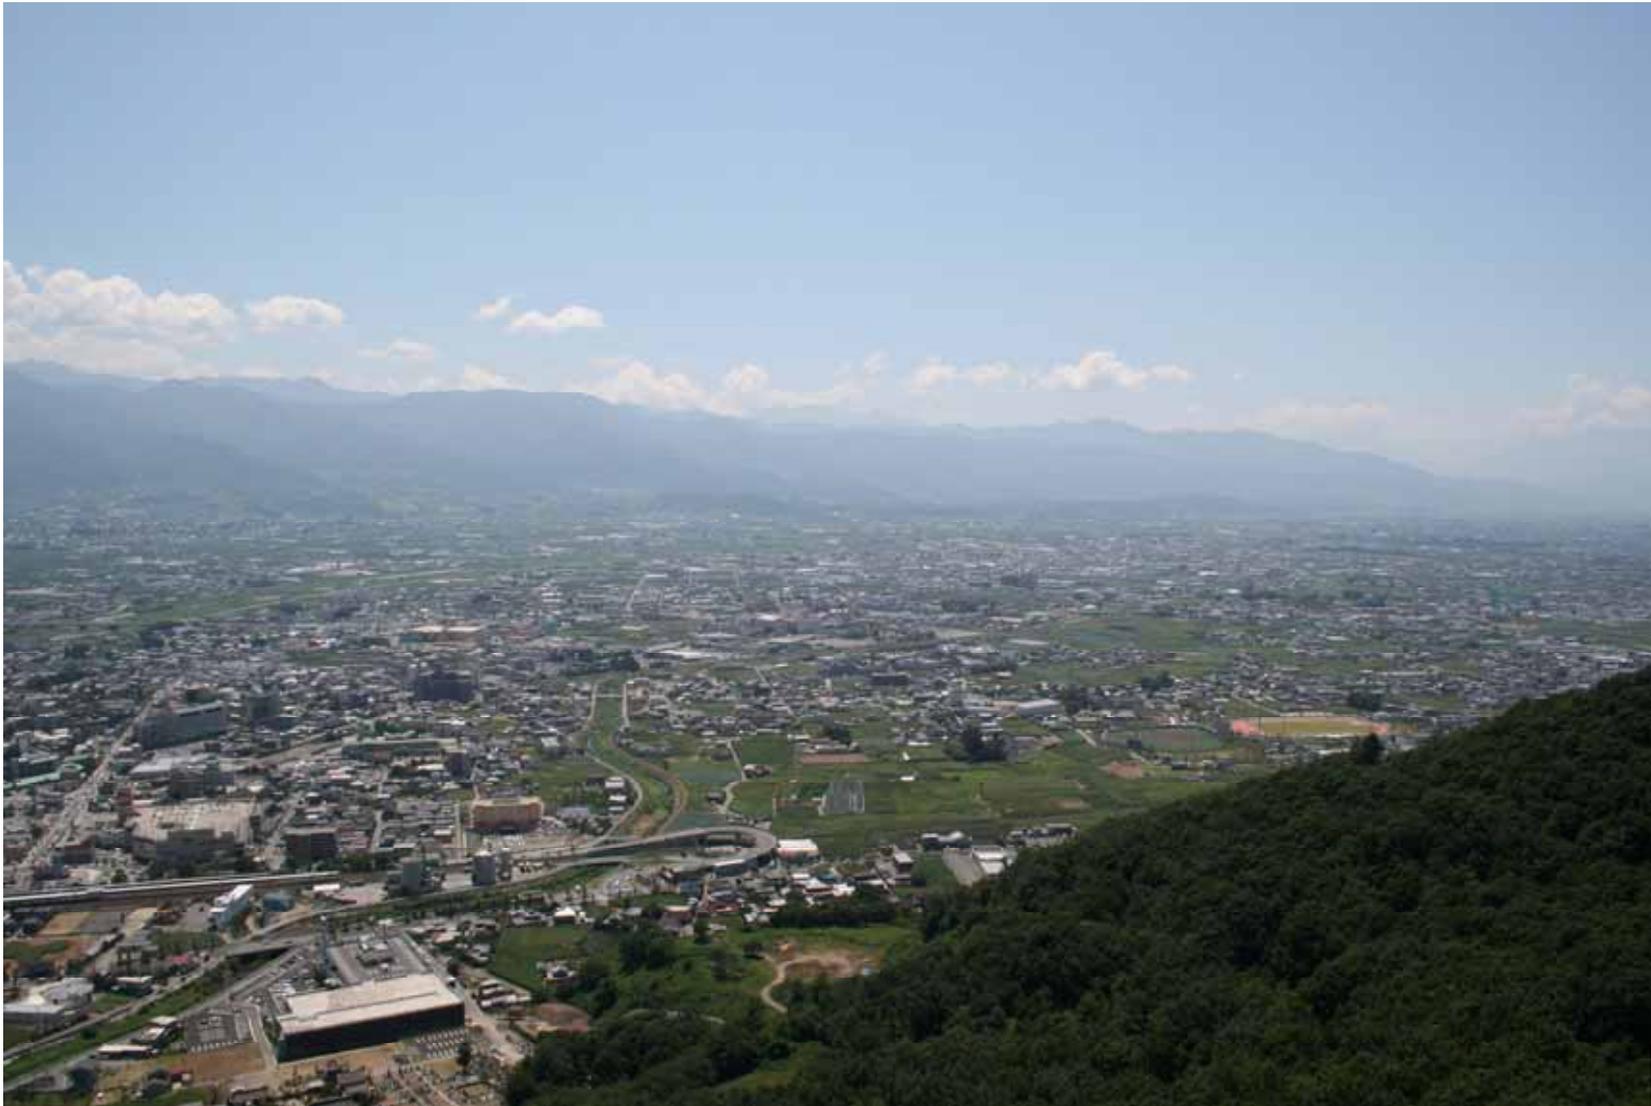
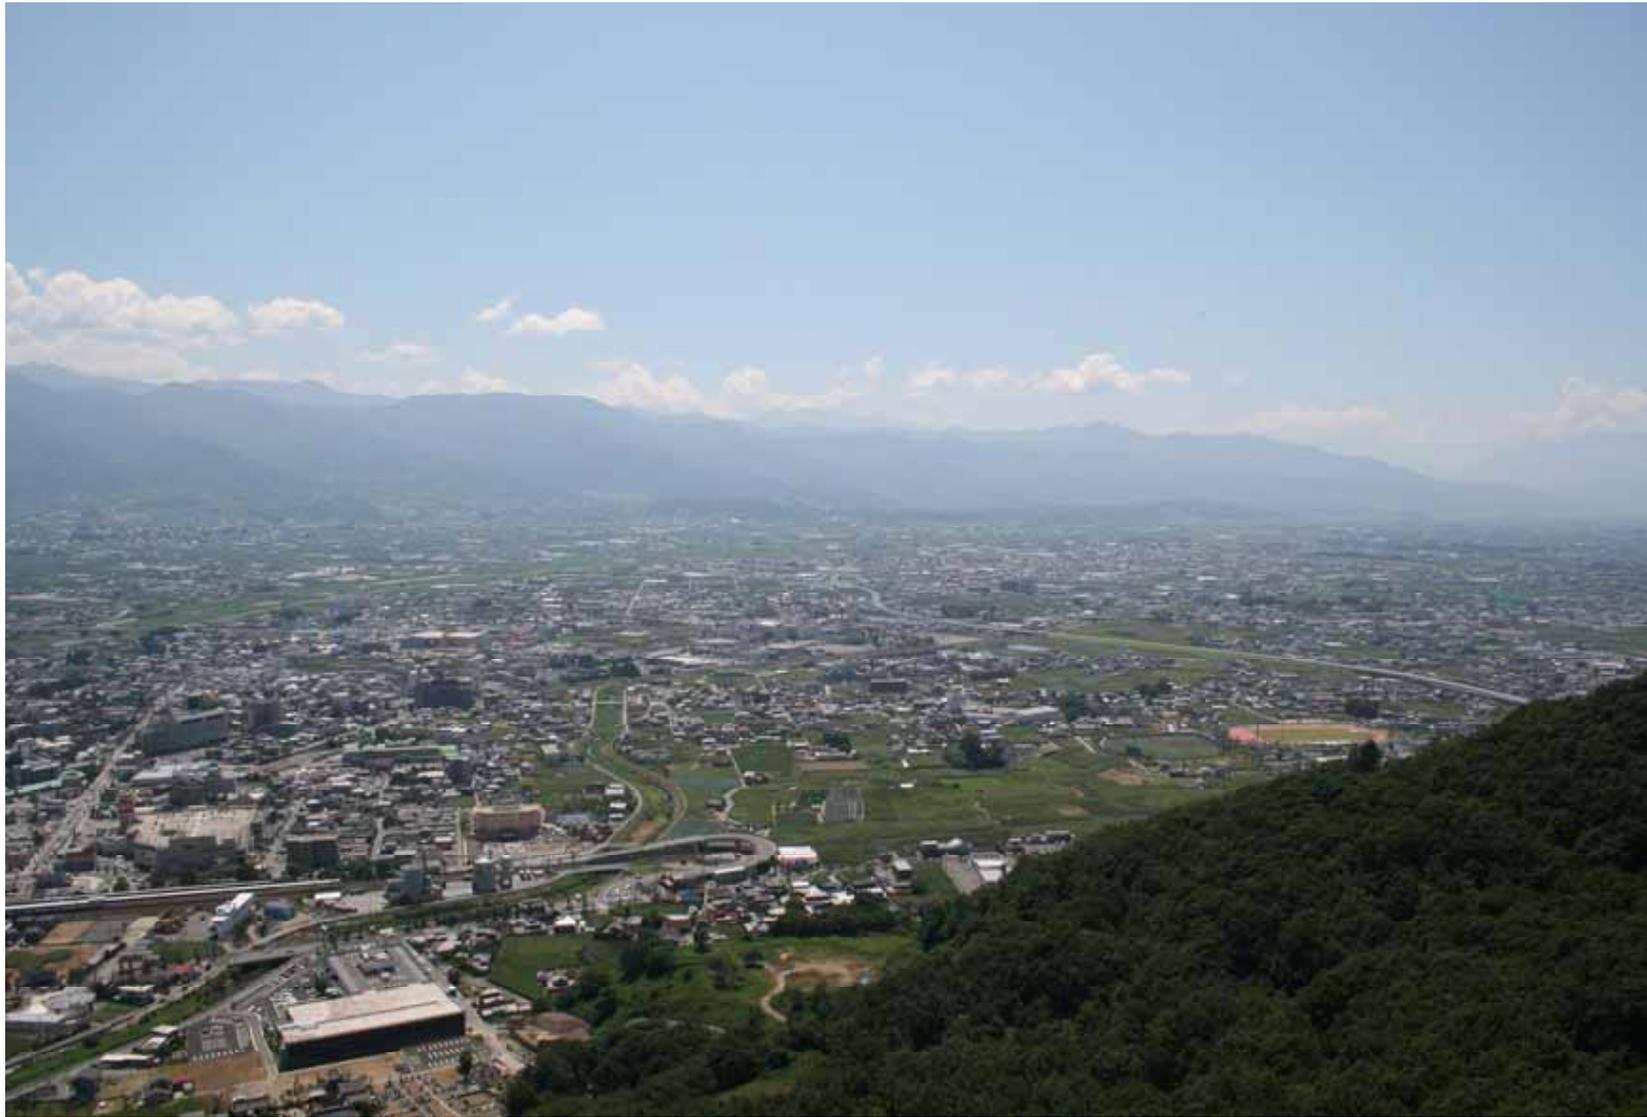
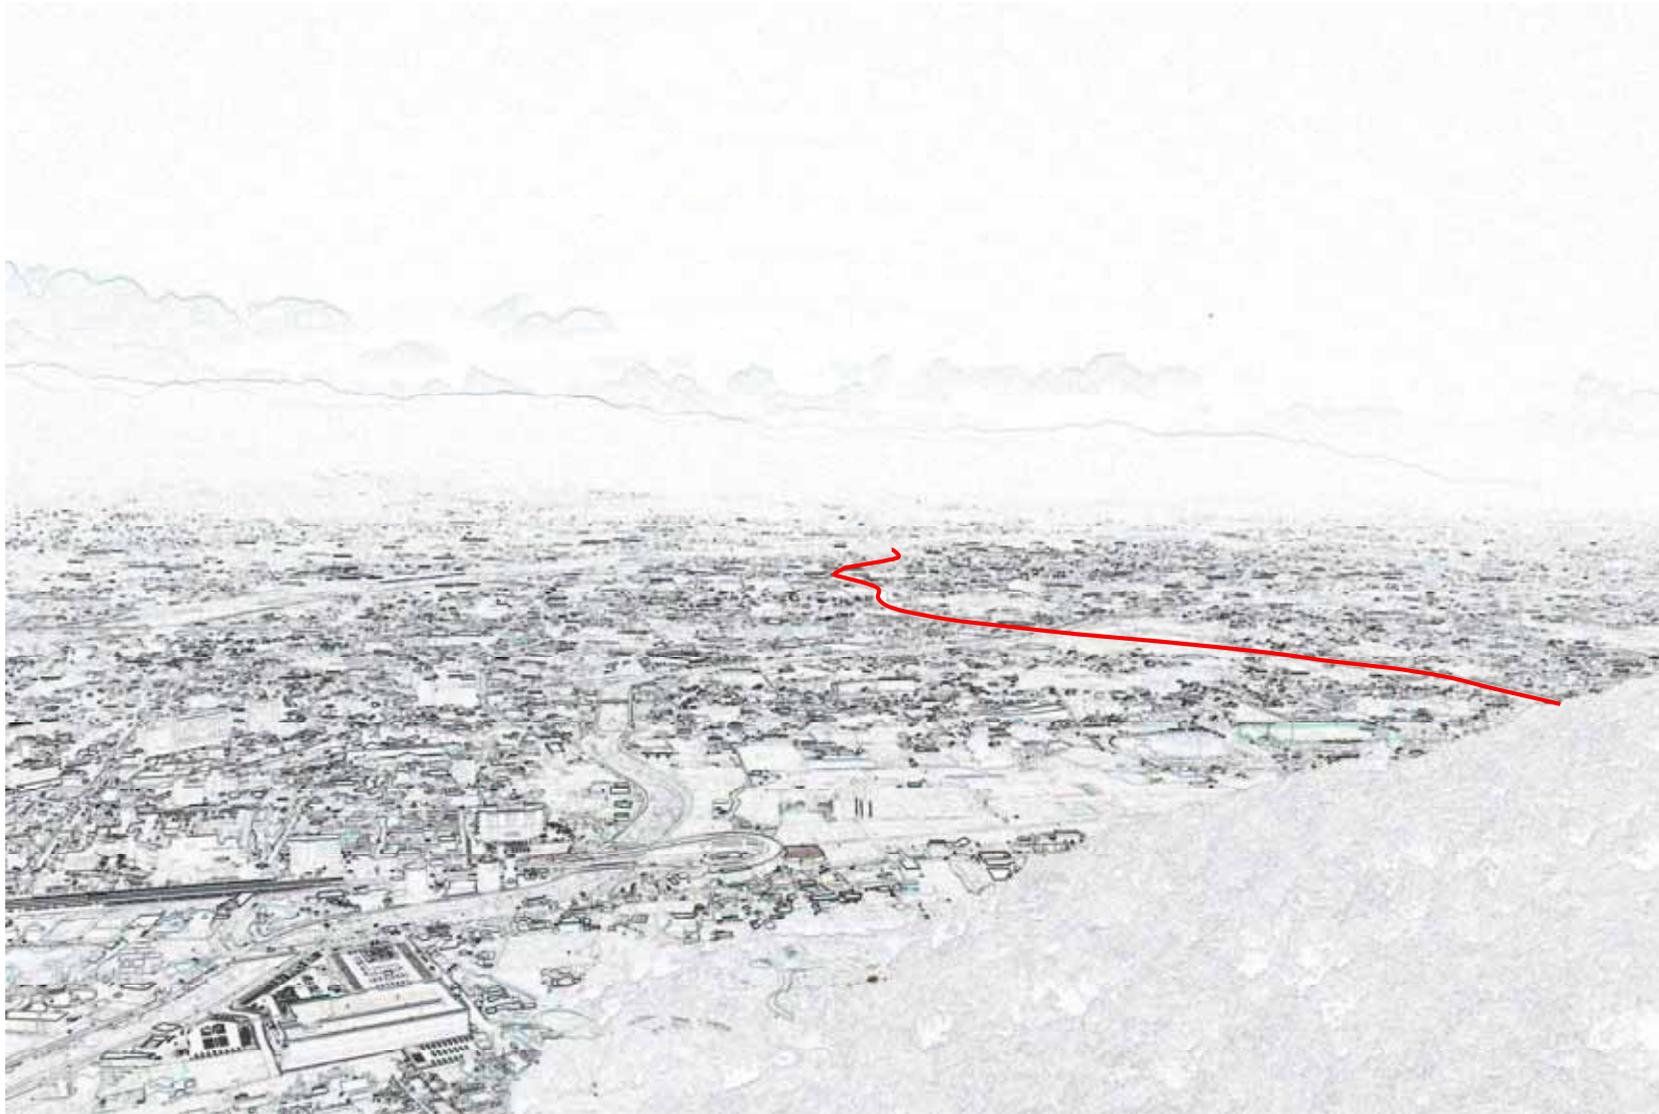
図 8.11.3(1) 主要な眺望景観の変化（大蔵経寺山：現在の風景）

図 8.11.3(2) 主要な眺望景観の変化（大蔵経寺山：将来の風景）

図 8.11.3(3) 主要な眺望景観の変化（大蔵経寺山：改変される位置）

表 8.11.10 視覚に関する物理的指標による解析結果（大蔵経寺山）

指標	内容
視距離	約1900m
水平見込角	25.8°
俯角	5.6°
スカイライン切断	なし

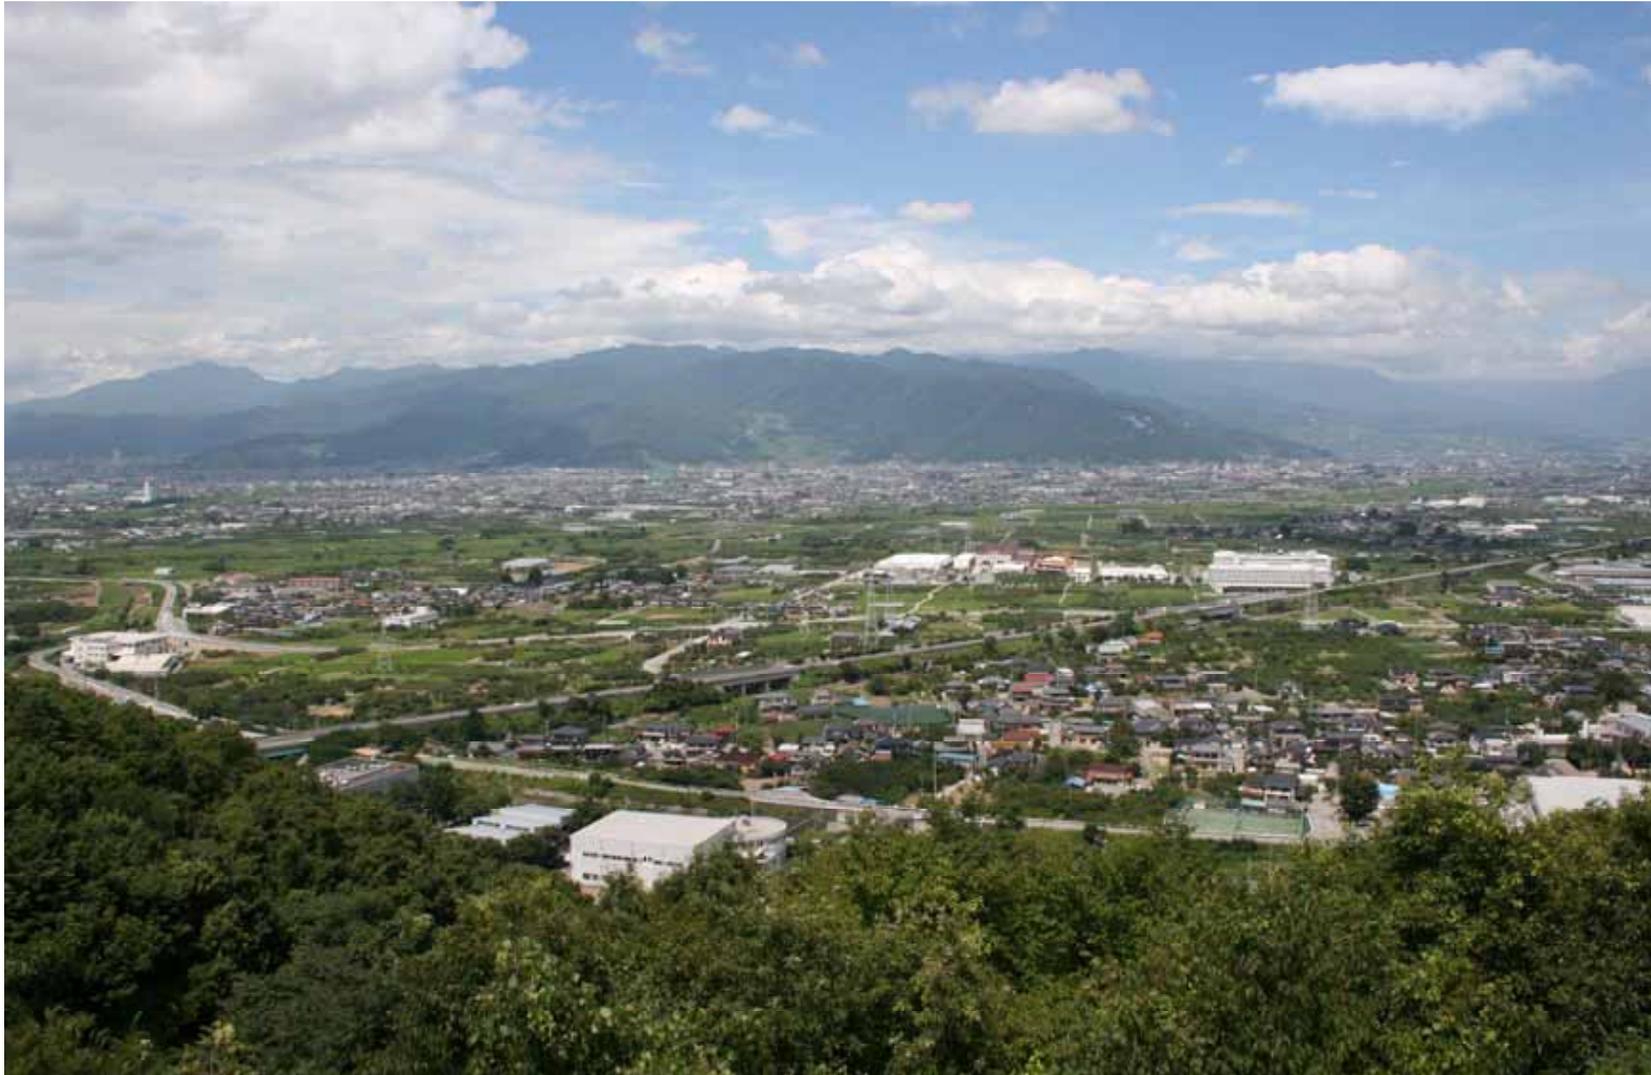
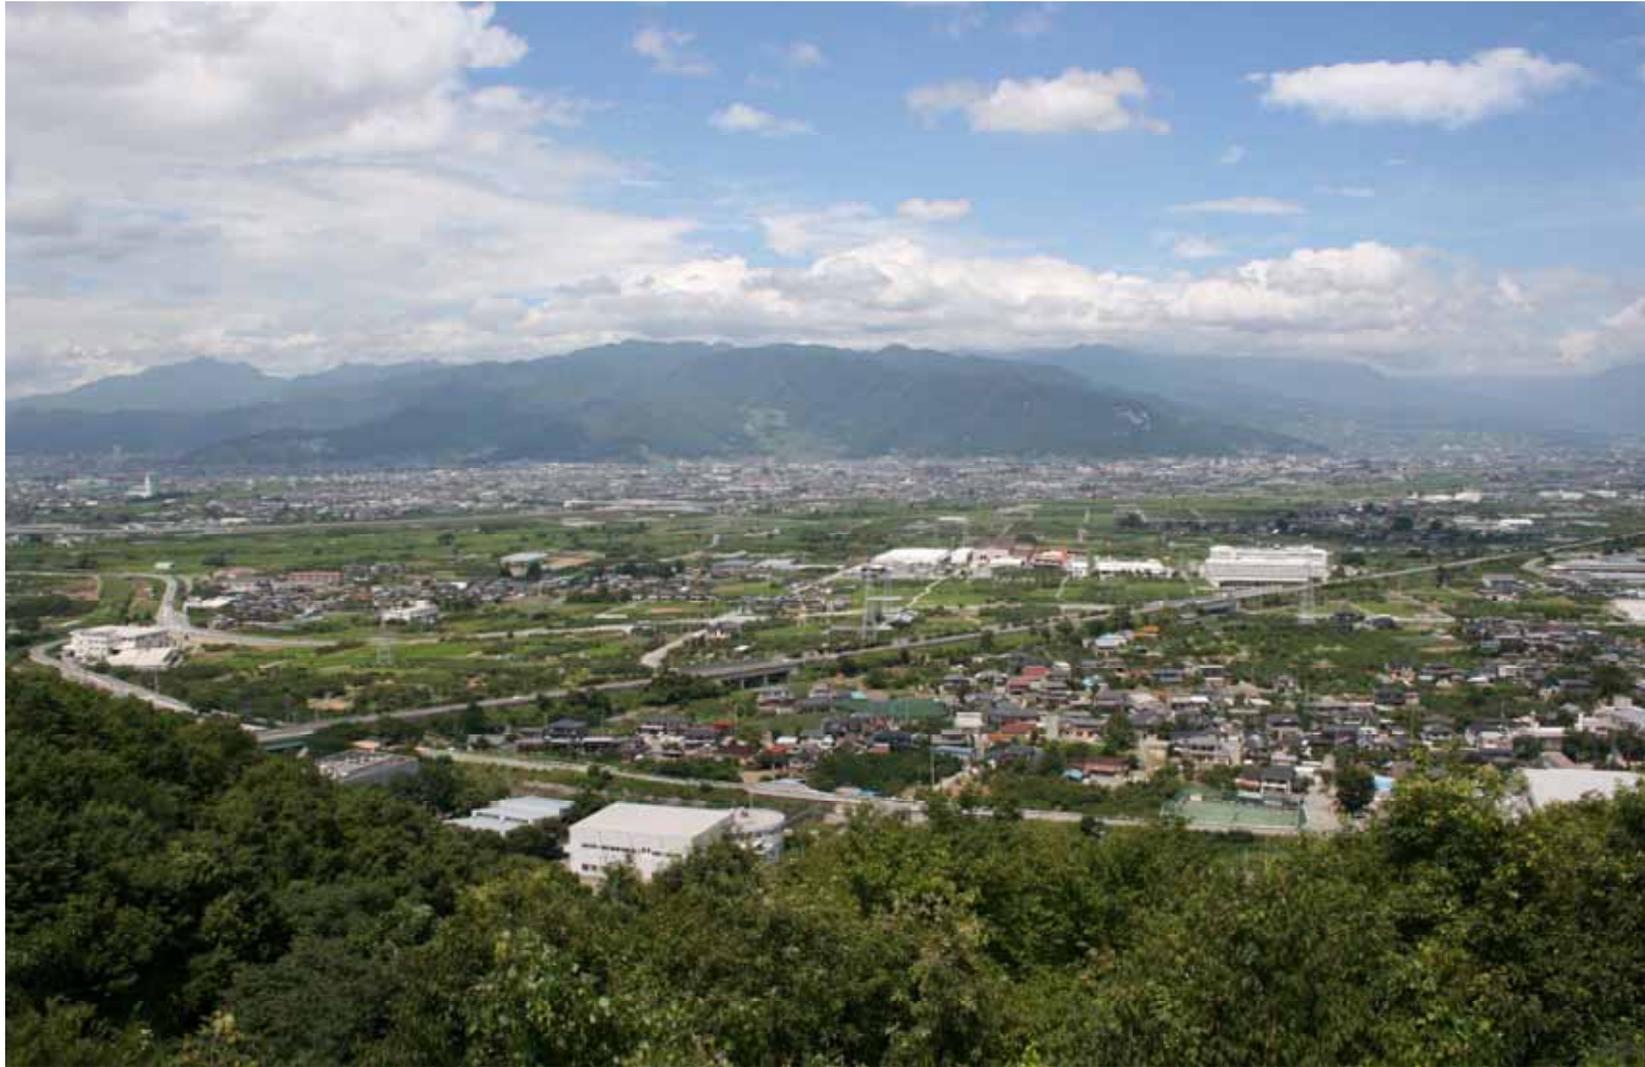
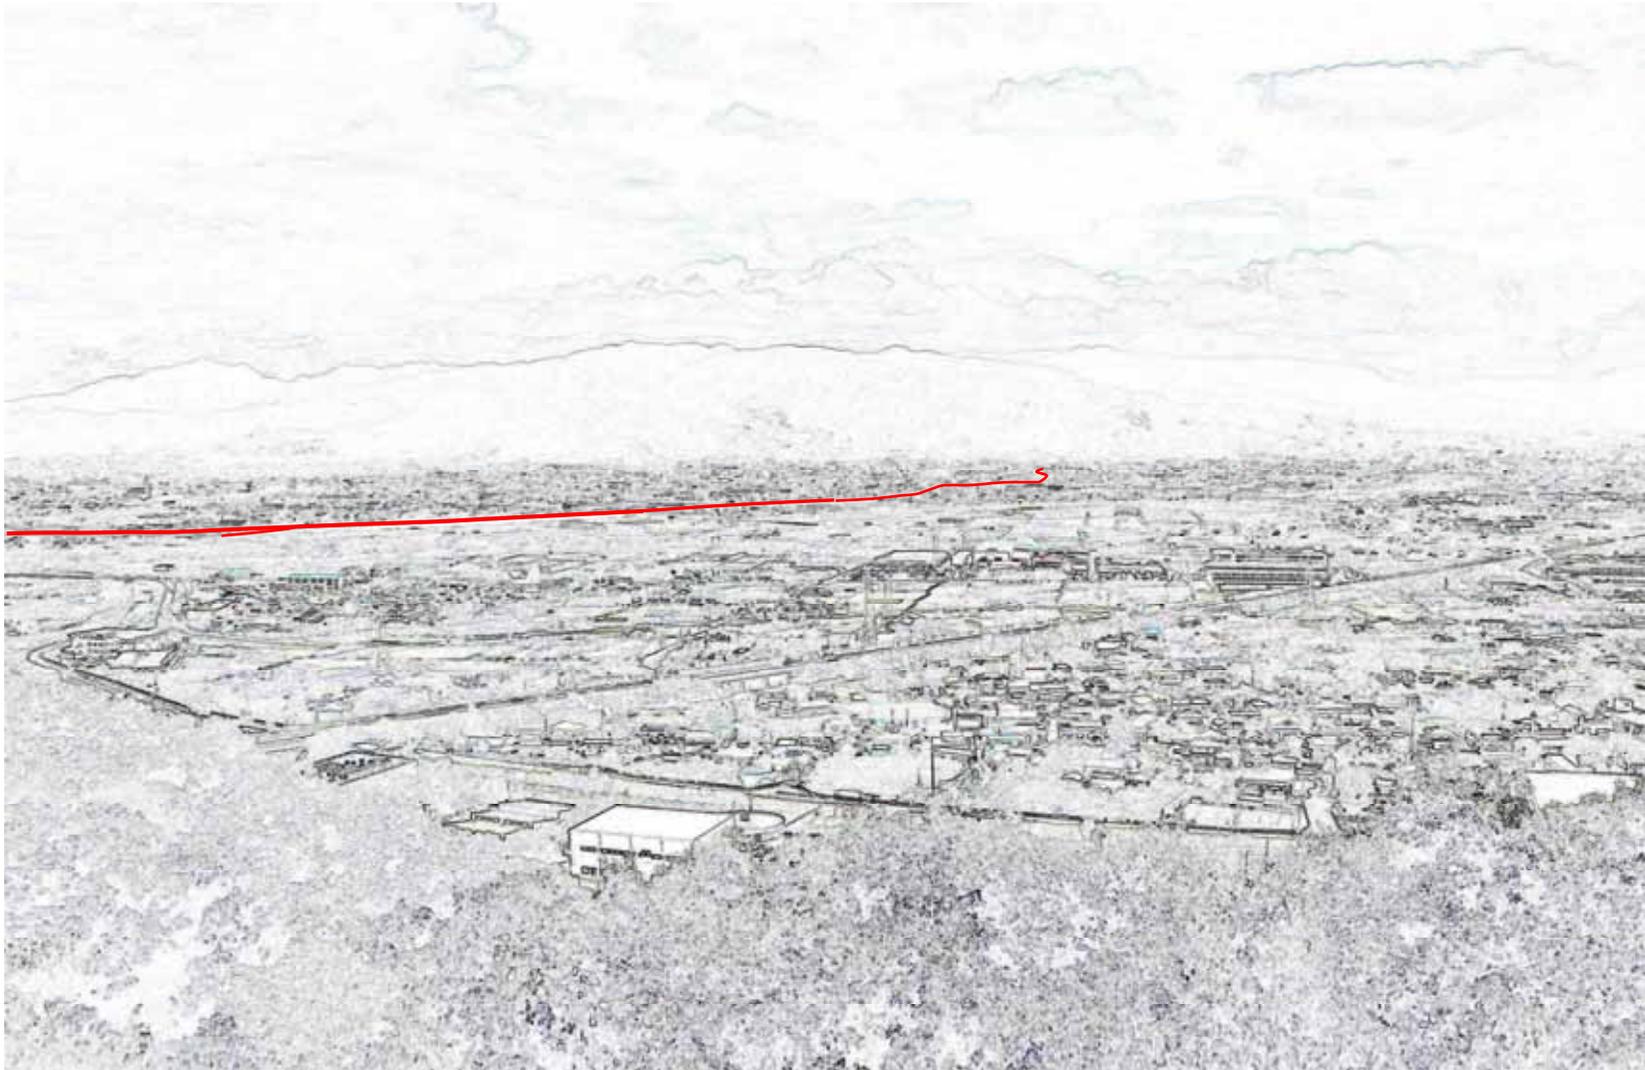
図 8.11.5(1) 主要な眺望景観の変化（坊ヶ峯：現在の風景）

眺望点の位置を図 8.11.4に、坊ヶ峯からの眺望景観の変化の程度を図 8.11.5に示す。本眺望景観は甲府盆地を見渡すことができ、中央を横断する笛吹川を挟んで手前に農耕地、奥手に市街地が広がっている。背後には大蔵経寺山などの八ヶ岳・秩父山系を眺望している。

物理的指標による解析結果を表 8.11.11に示す。解析の結果、対象道路は中景に位置しており、水平見込角は 37.3 度と構造物が目立ちやすい値になっているが、俯角は 1.5 度と俯瞰景観の中心領域から外れている。

対象道路は視野内に含まれるが、田園景観に溶け込みほとんど目立たないため可視の程度は小さく、また、スカイラインの切断は生じないため、大蔵経寺山、八ヶ岳、秩父山系等の景観資源を含む眺望景観を直接阻害するものではない。

以上から、坊ヶ峯からの眺望景観は、スカイラインを切断するものではなく、景観資源等の眺望景観を阻害しないと予測される。

図 8.11.5(2) 主要な眺望景観の変化（坊ヶ峯：将来の風景）

図 8.11.5(3) 主要な眺望景観の変化（坊ヶ峯：改変される位置）

指標	内容
視距離	約2200m
水平見込角	37.3°
俯角	1.5°
スカイライン切断	なし

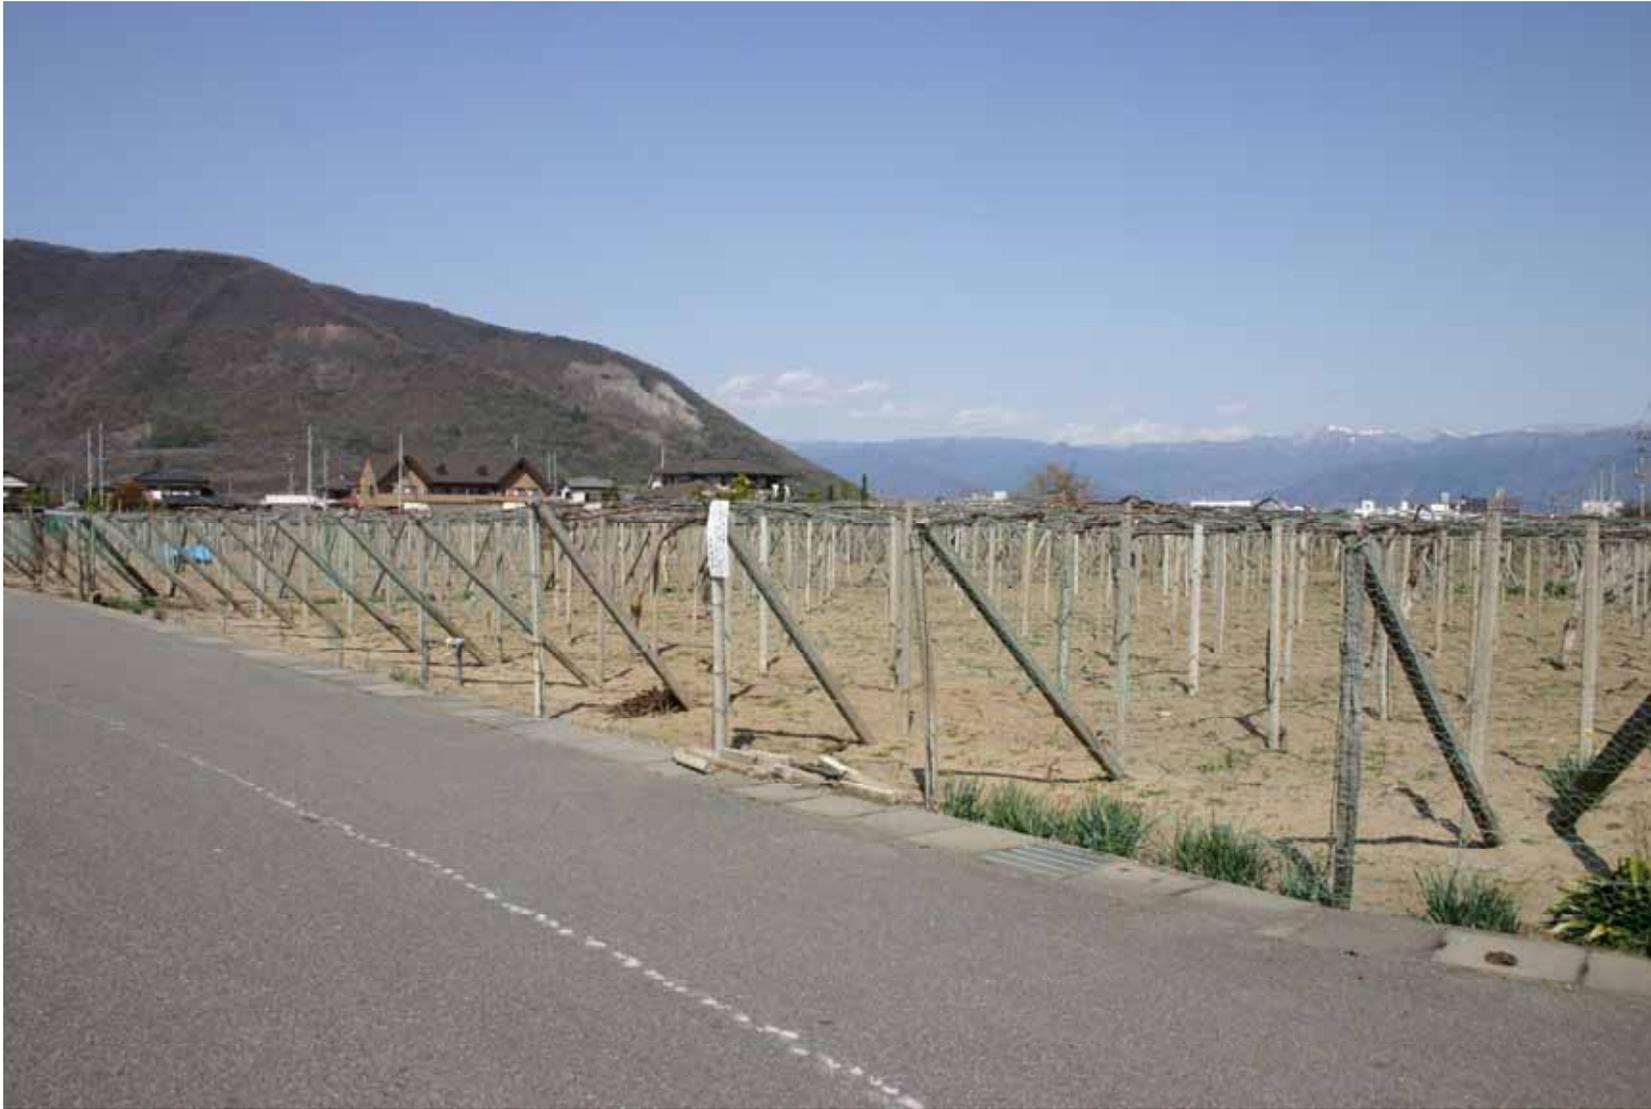
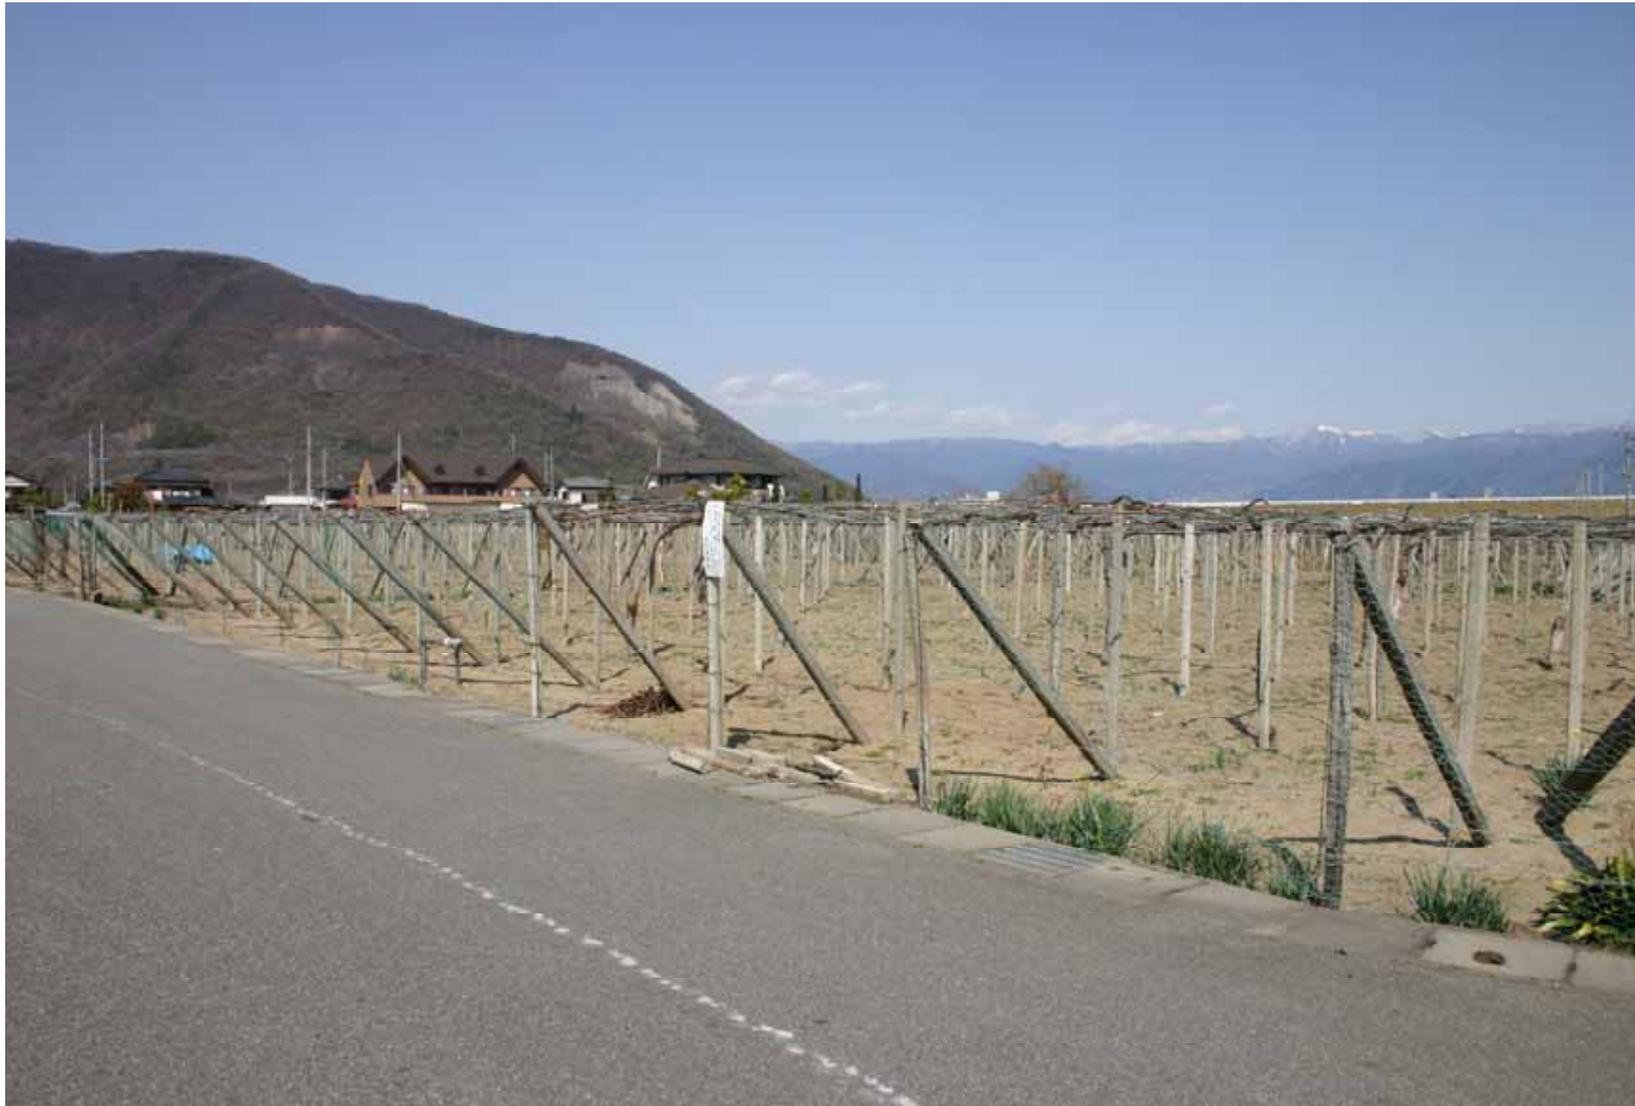
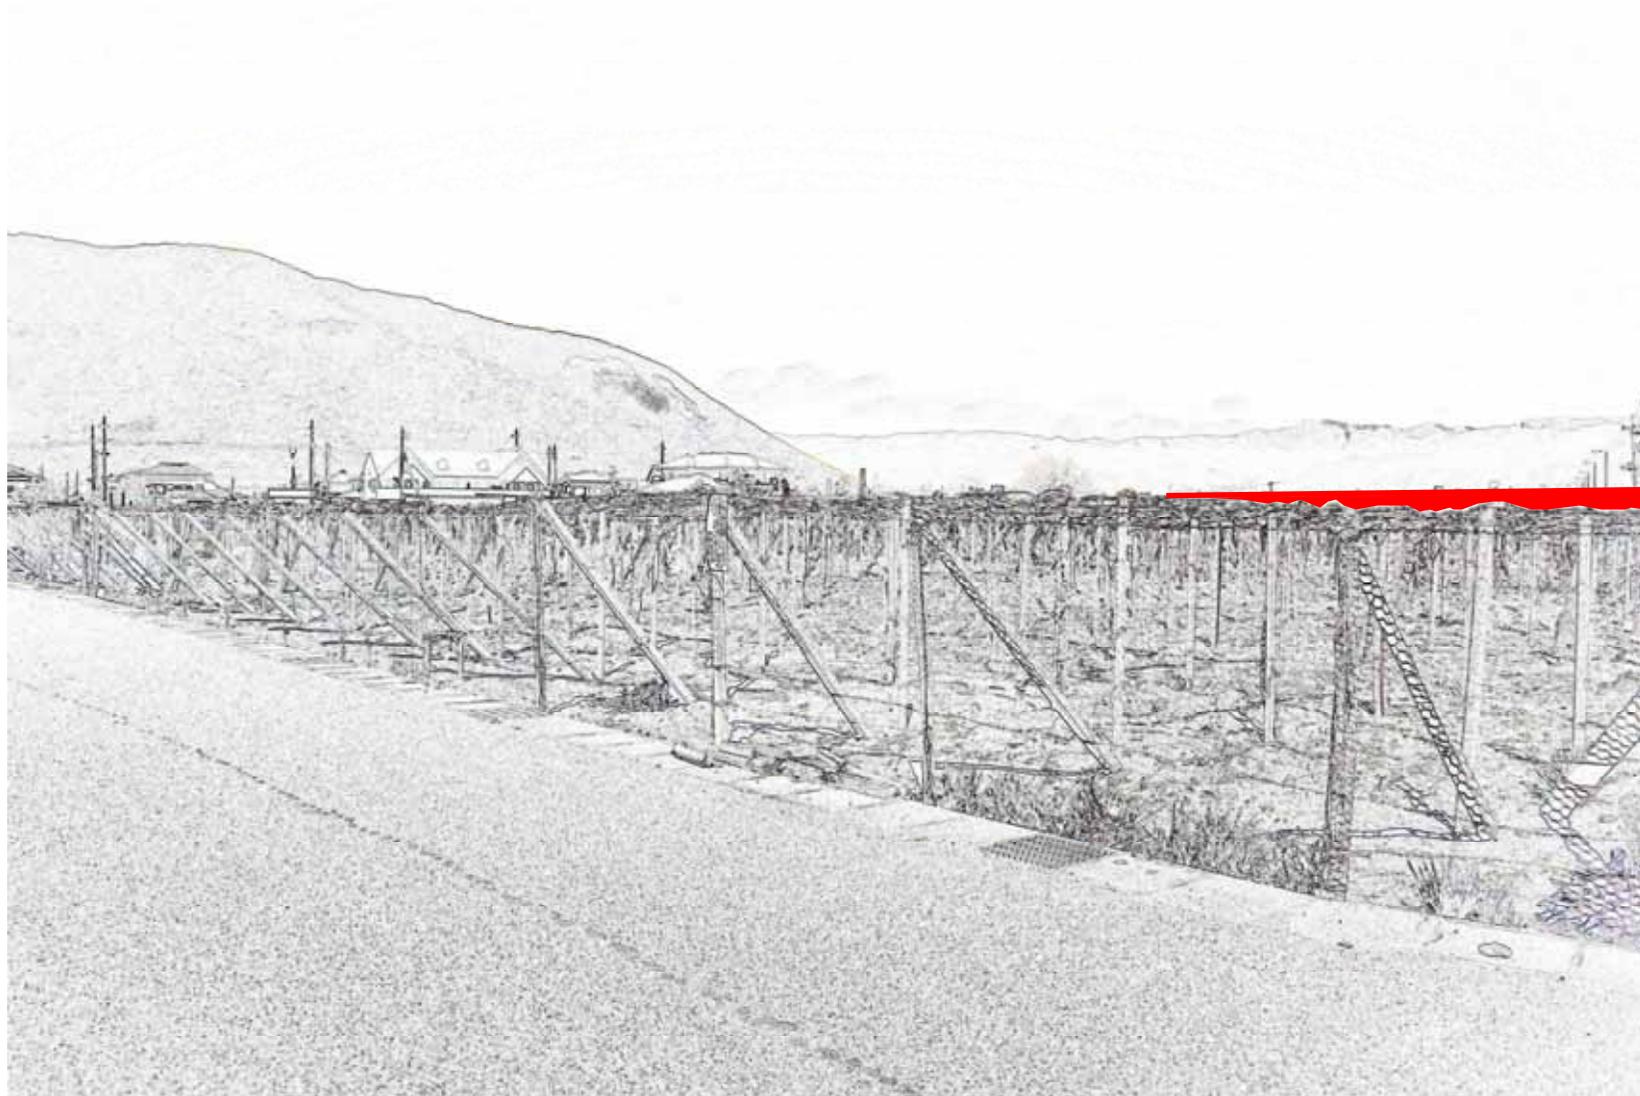
図 8.11.7(1) 日常的な視点場からの景観の変化（甲府市向町：現在の風景）

日常的な視点場の位置を図 8.11.6に、甲府市向町からの眺望景観の変化の程度を図 8.11.7に示す。本眺望景観は甲府市向町の生活道路から対象道路方向を望んだ景観である。手前にはぶどうの耕作地が広がっており、果樹園景観の様相を呈している。また、背後には大蔵経寺山などの山々の連なりを望むことができる。

物理的指標による解析結果を表 8.11.12に示す。解析の結果、対象道路は近景に位置しており、水平見込角は21.1度と構造物が目立ちやすい値になっているが、仰角は1.0度と圧迫感が生じない角度に抑えられている。

対象道路による果樹園景観の障害の程度は小さく、スカイラインの切断は生じないものの、大蔵経寺山などの山々の連なりを望む眺望景観が僅かに障害される。

以上から、甲府市向町からの眺望景観は、スカイラインを切断するものではないが、構造物が目立ちやすいため、景観の構造に変化が生じると予測される。

図 8.11.7(2) 日常的な視点場からの景観の変化（甲府市向町：将来の風景）

図 8.11.7(3) 日常的な視点場からの景観の変化（甲府市向町：改変される位置）

指標	内容
視距離	約350m
水平見込角	21.1°
仰角	1.0°
スカイライン切断	なし

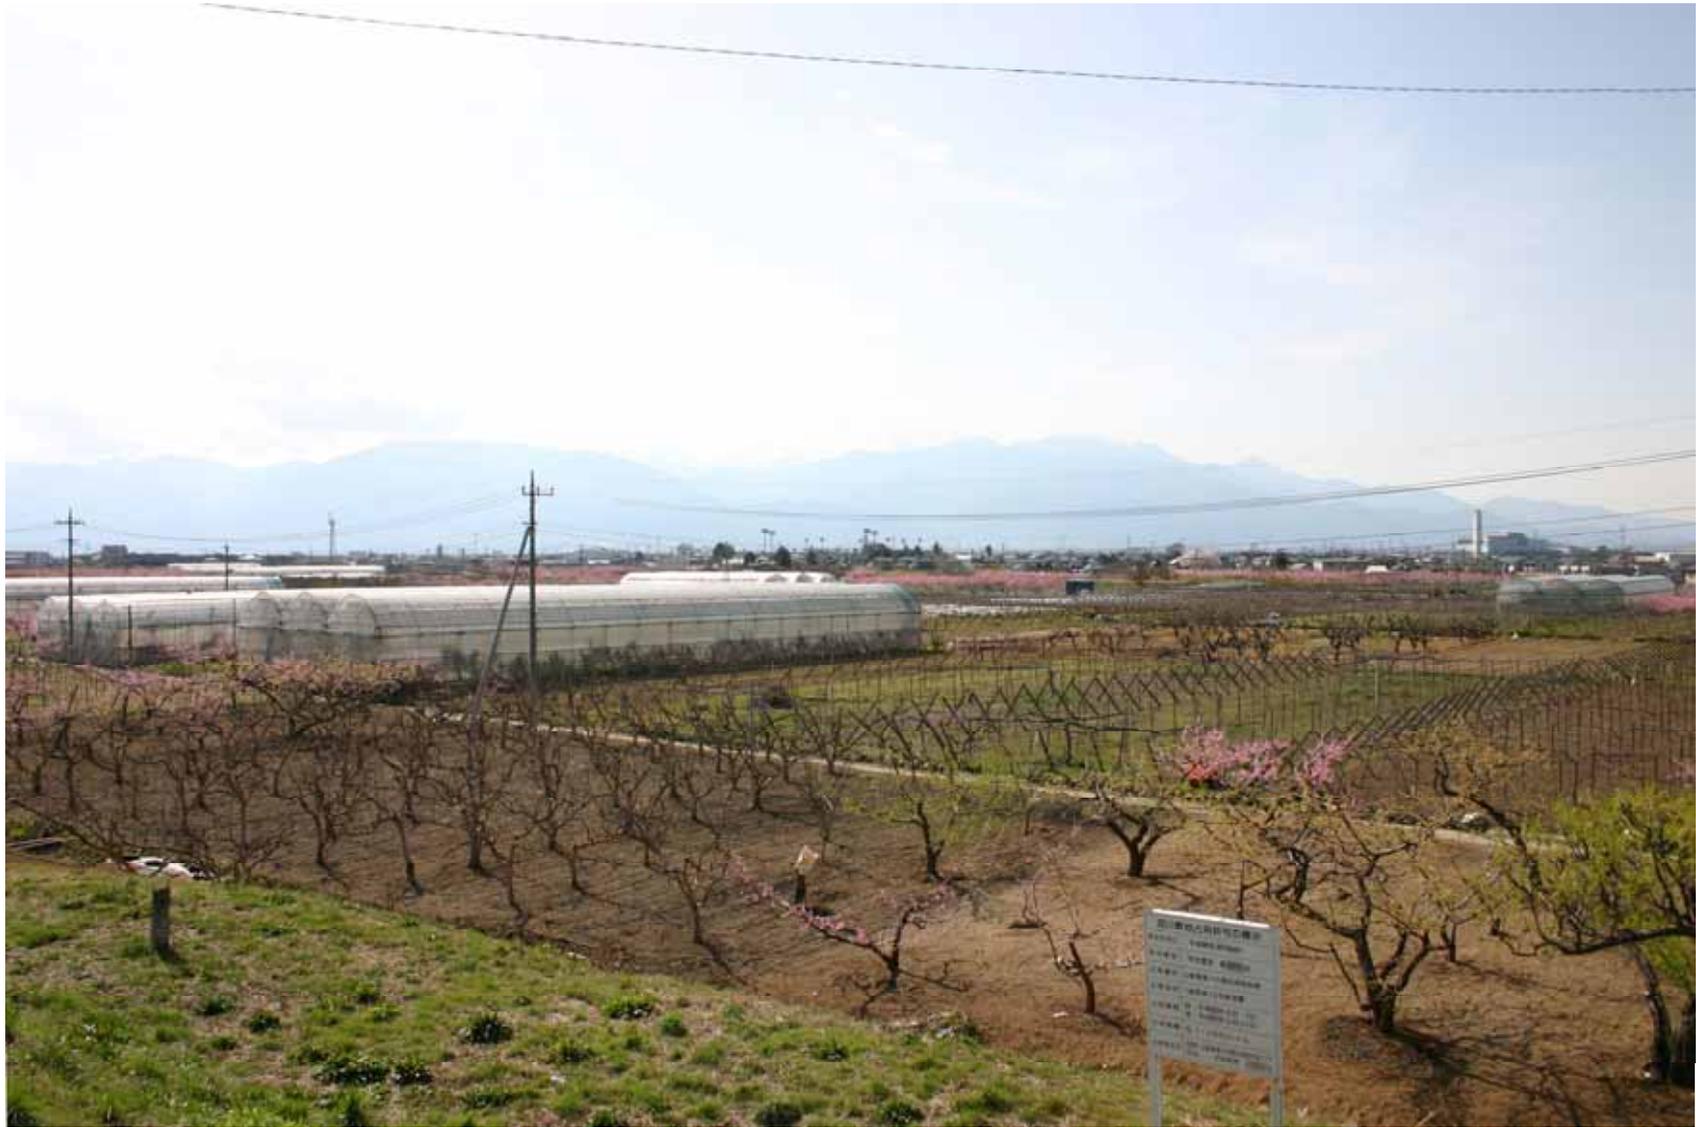
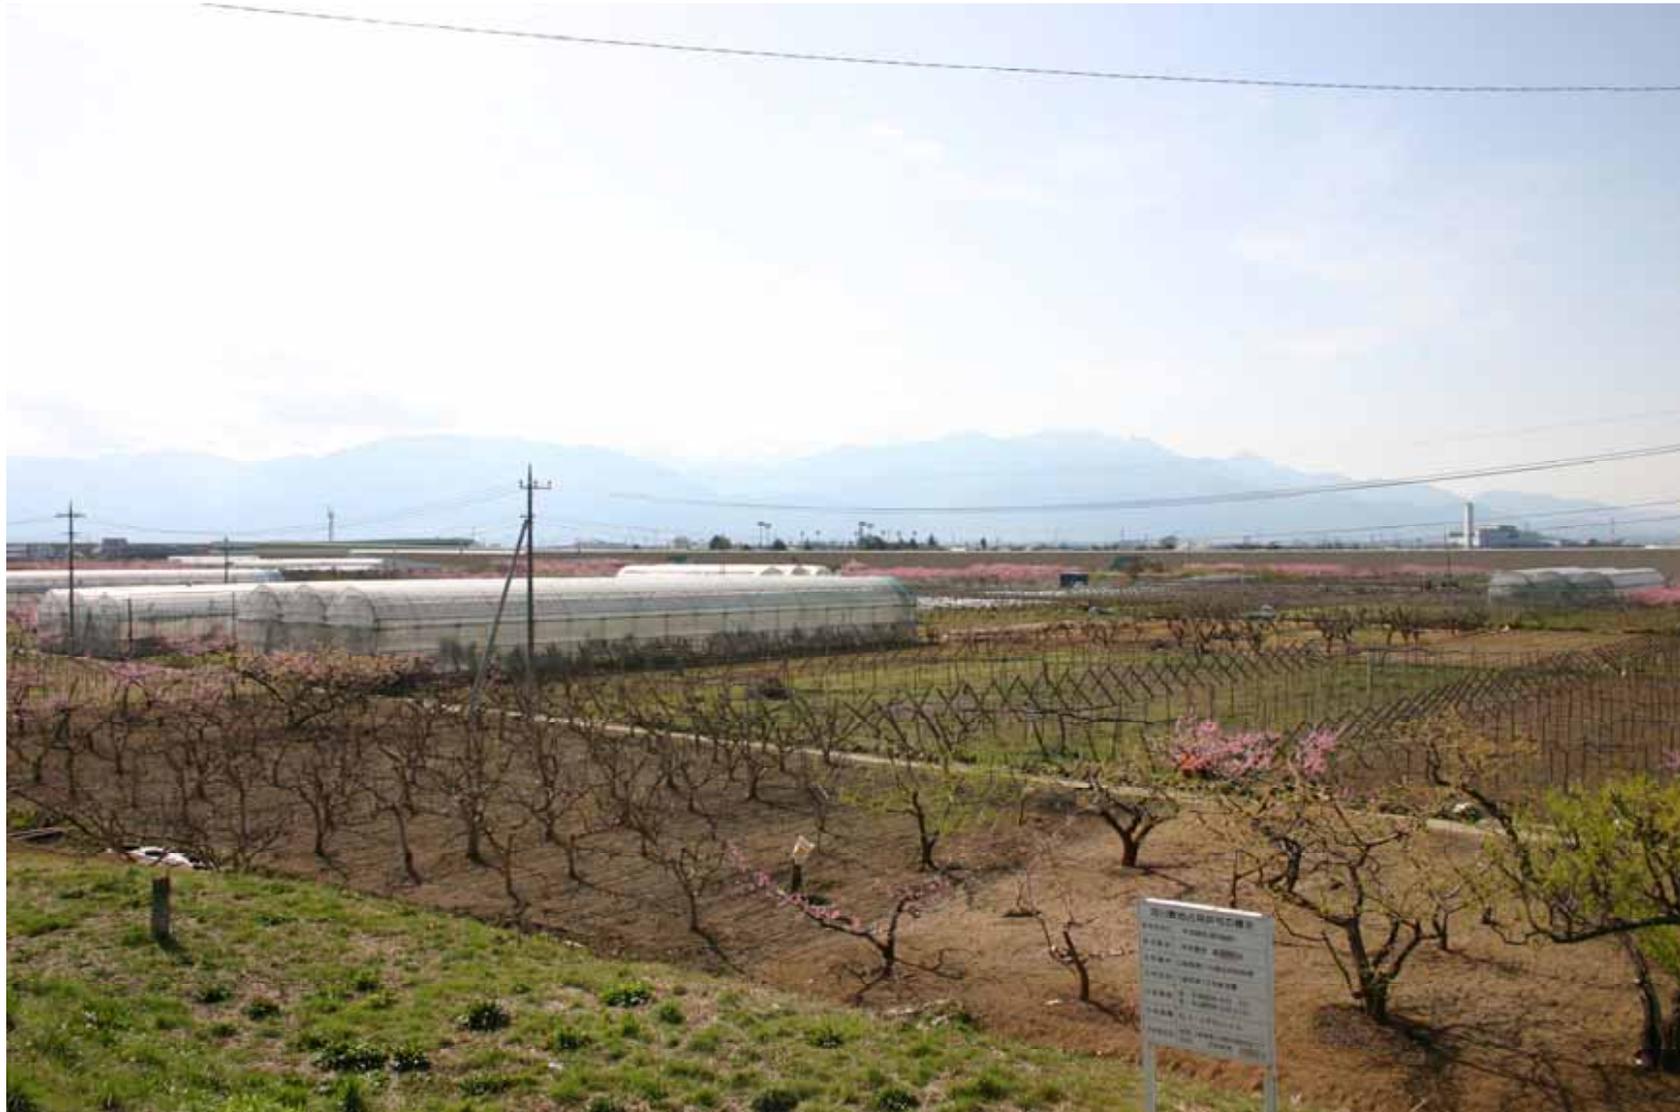
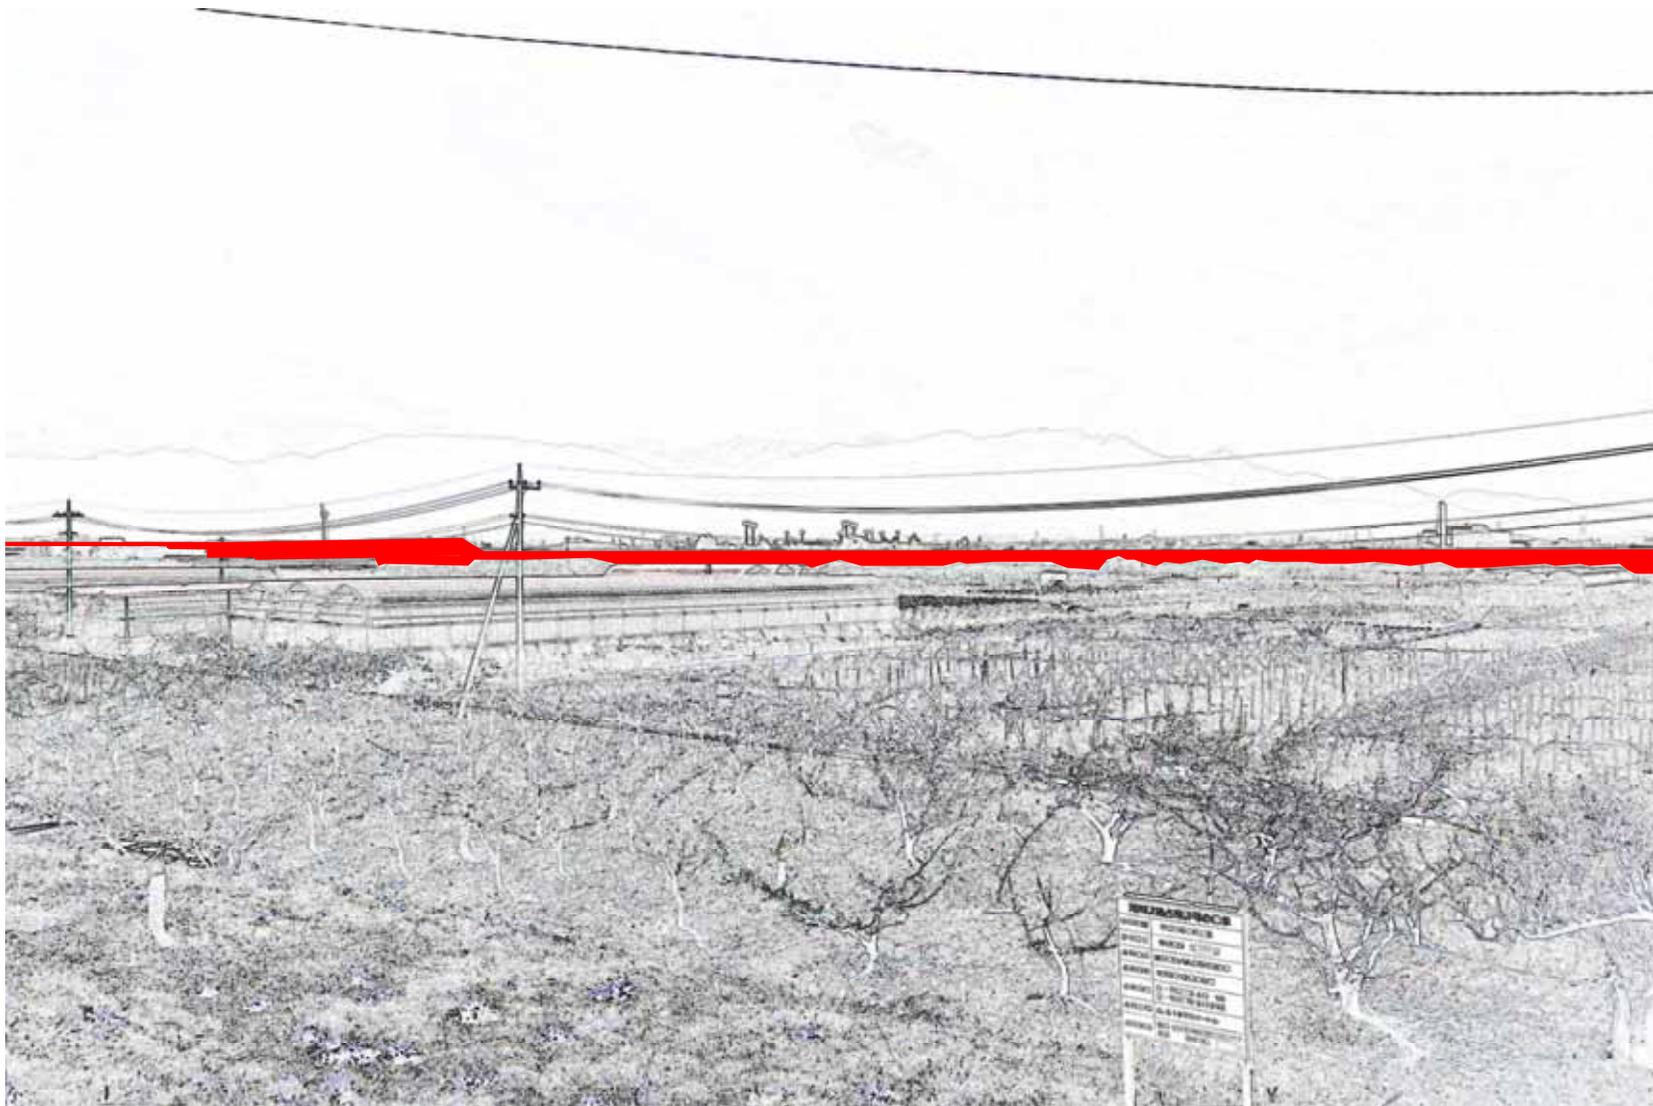
図 8.11.9(1) 日常的な視点場からの景観の変化（笛吹市石和町砂原（1）：現在の風景）

本眺望景観は笛吹市石和町砂原にある笛吹川の土手の上から対象道路方向を望んだ生活上の景観である。手前には桃や梨などの耕作地が広がっており、果樹園景観の様相を呈している。また、背後には南アルプス山系の連なりを望むことができる。

物理的指標による解析結果を表 8.11.13に示す。解析の結果、対象道路は近景に位置しており、水平見込角は50.8度と対象構造物は目立ちやすい値となっているが、俯角は2.5度と俯瞰景観の中心領域から外れている。

対象道路による南アルプス山系の連なりを望む眺望景観の阻害の程度は小さく、スカイラインの切断は生じないものの、果樹園景観が僅かに阻害される。

以上から、笛吹市石和町砂原からの眺望景観は、スカイラインを切断するものではないが、構造物が目立ちやすいため、景観の構造に変化が生じると予測される。

図 8.11.9(2) 日常的な視点場からの景観の変化（笛吹市石和町砂原（1）：将来の風景）

図 8.11.9(3) 日常的な視点場からの景観の変化（筈吹市石和町砂原（1）： 改変される位置）

指標	内容
視距離	約270m
水平見込角	50.8°
俯角	2.5°
スカイライン切断	なし
