## 8.11 景觀

## 8.11 景観

### 1. 道路（嵩上式）の存在に係る景観

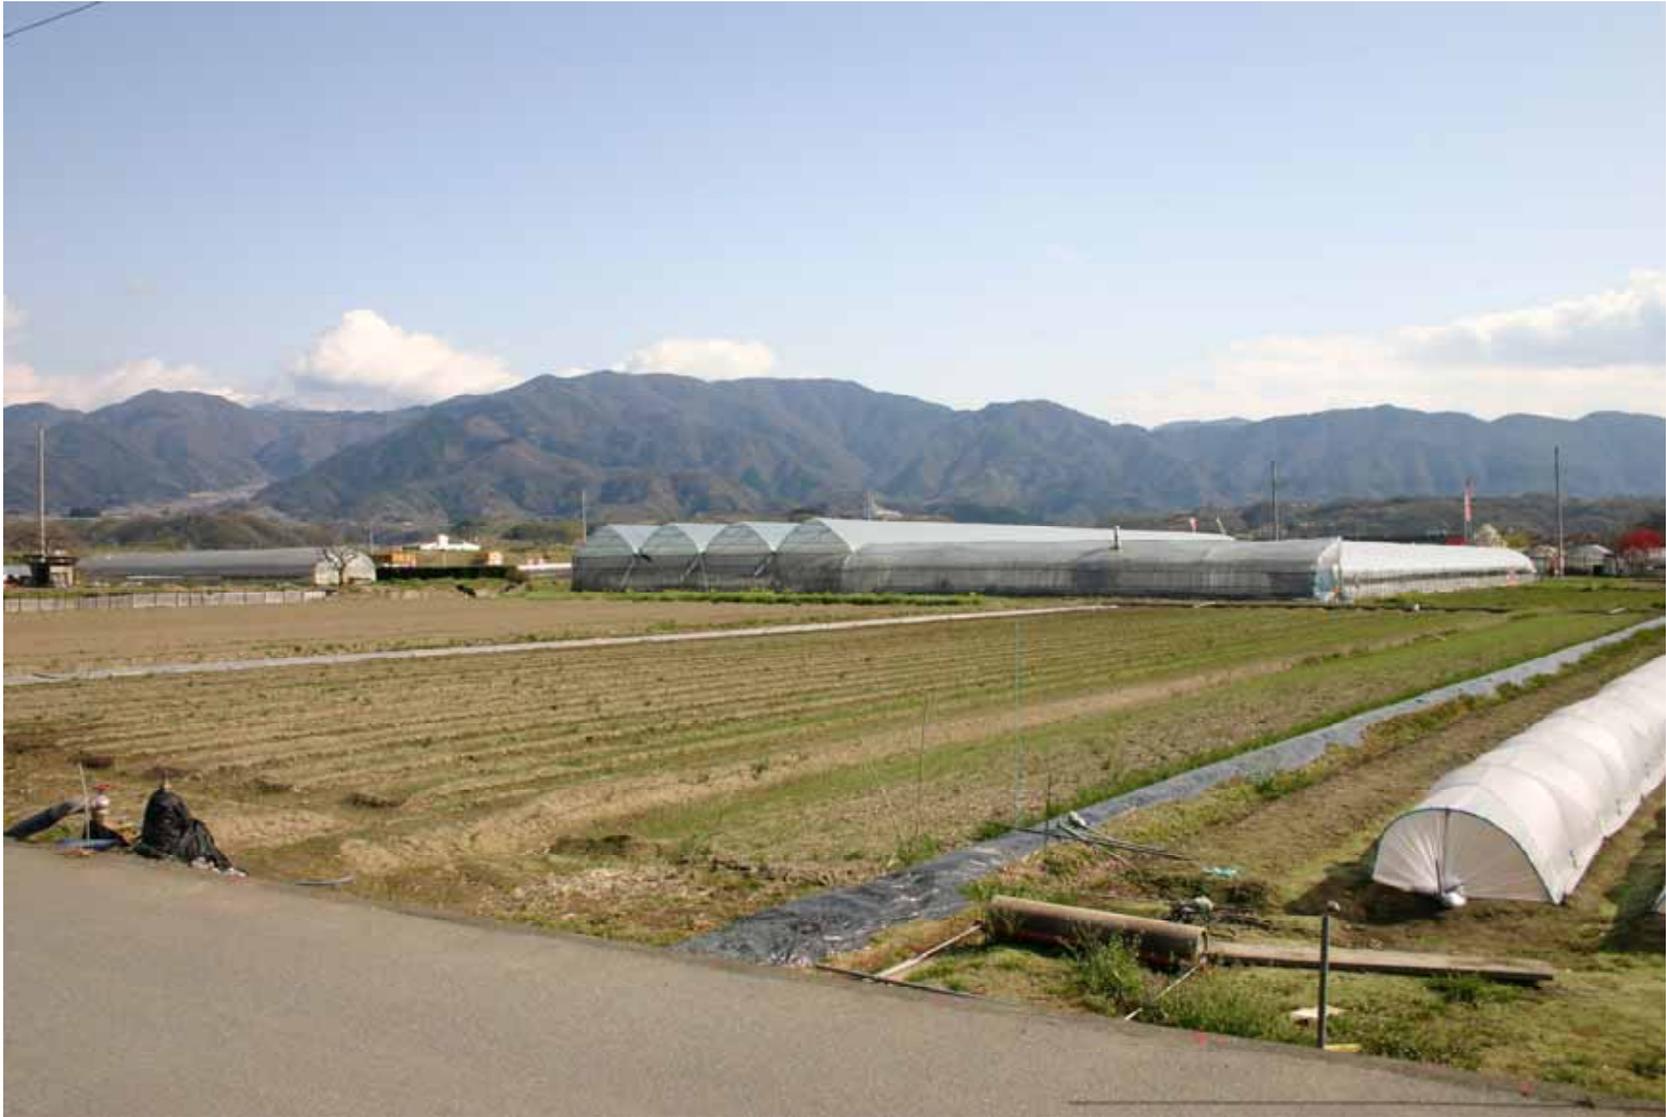
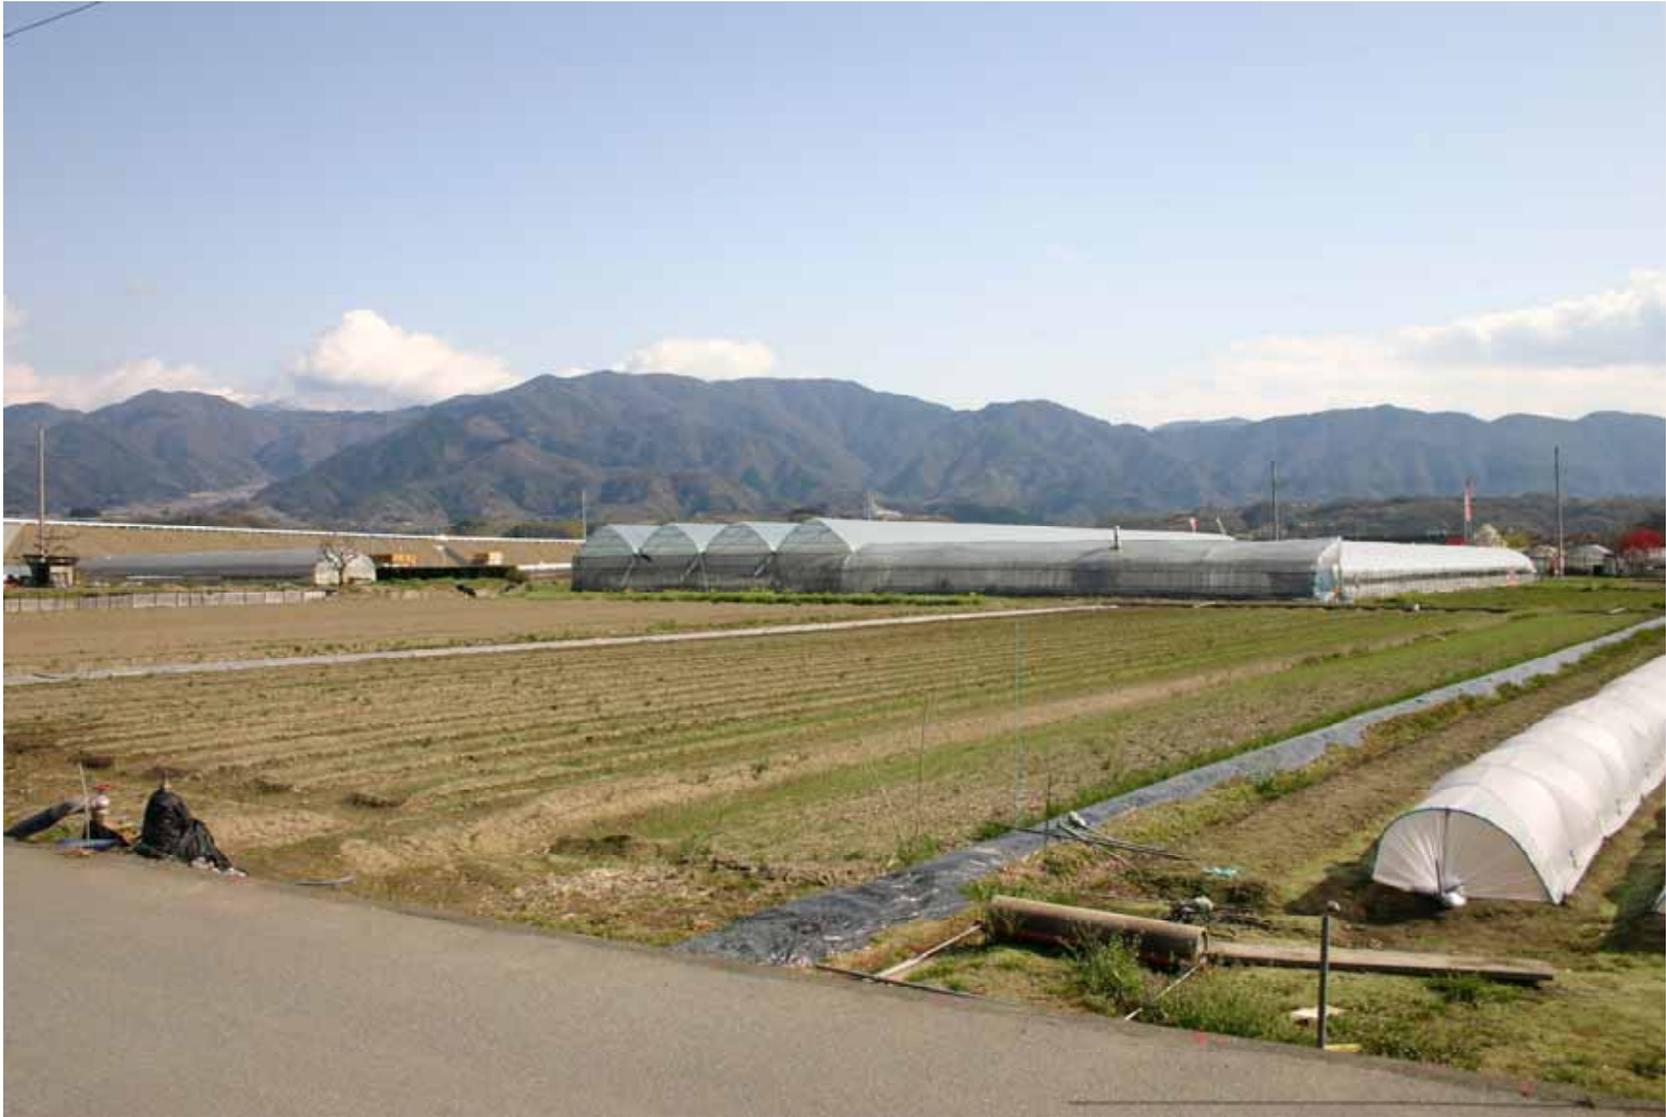
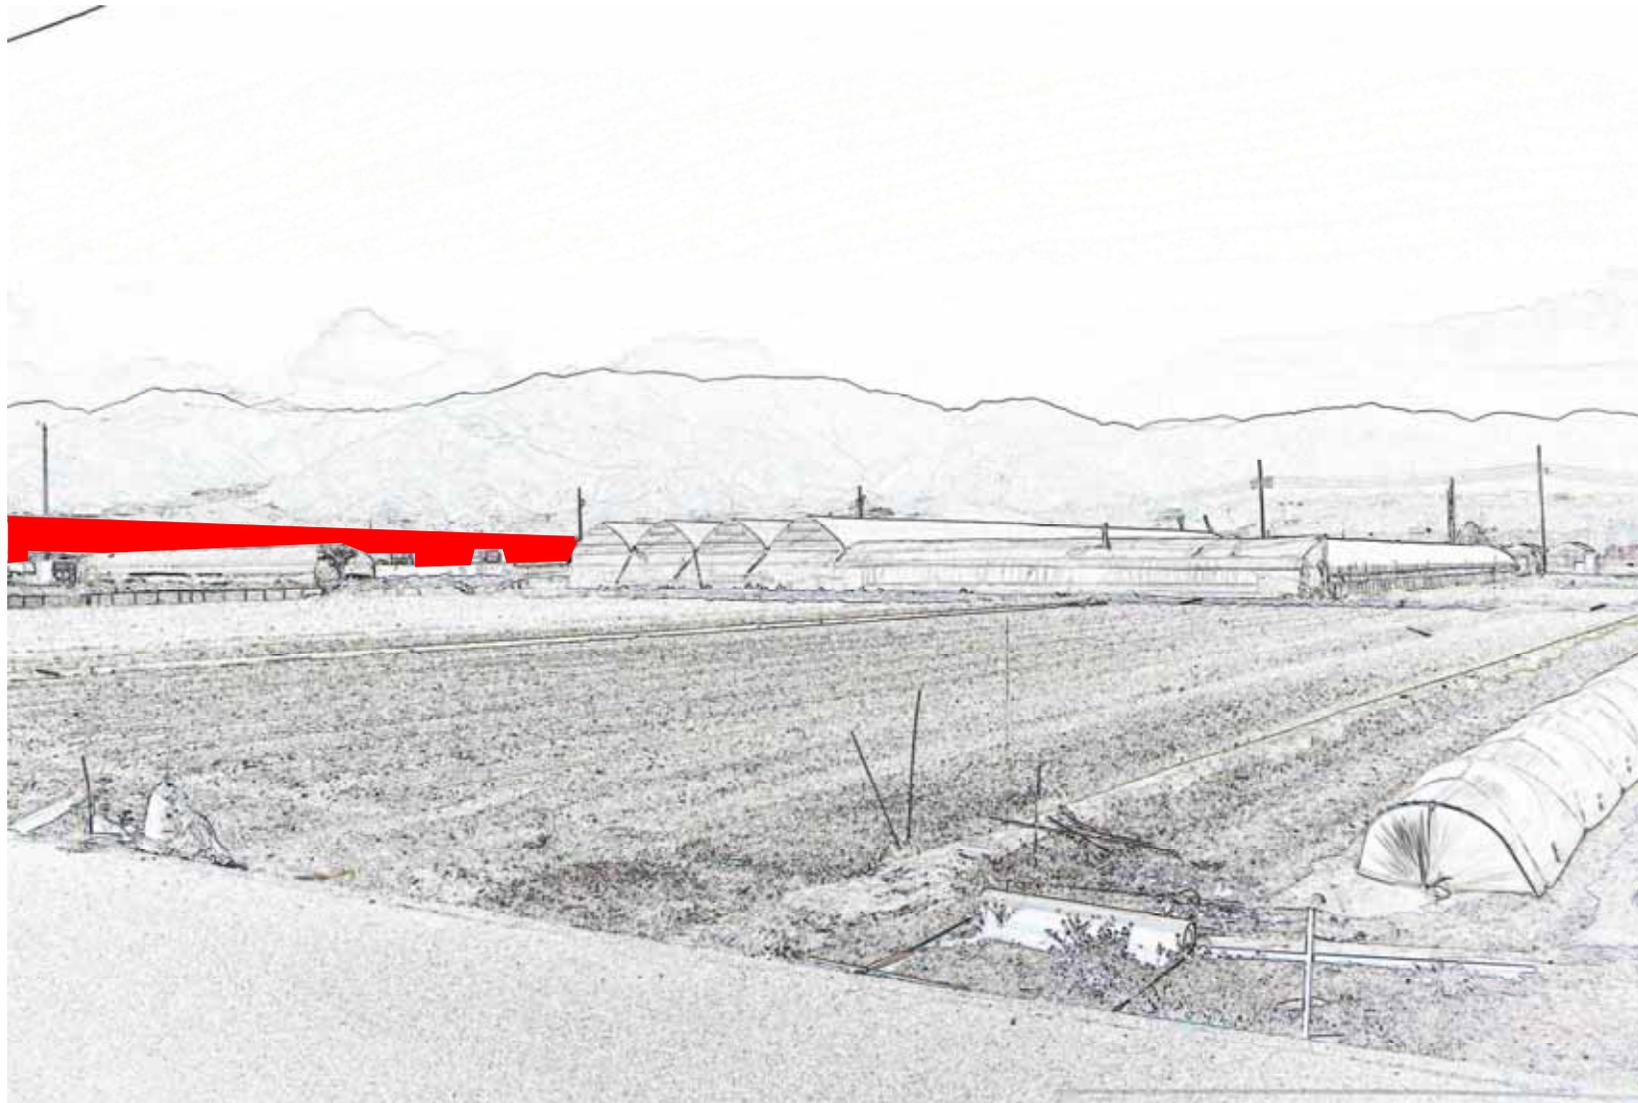
図 8.11.11(1) 日常的な視点場からの景観の変化（甲府市小曲町（1）：現在の風景）

本眺望景観は甲府市小曲町にある小曲大明神の前から対象道路方向を望んだ景観である。手前の耕作地には稲穂が実り、奥のビニールハウスではいちご栽培など、田園景観の様相を呈している。また、背後には御坂山系の連なりを望むことができる。

物理的指標による解析結果を表 8.11.14に示す。解析の結果、対象道路は近景に位置しており、水平見込角は24.1度と対象構造物は目立ちやすい値となっているが、仰角は2.0度と圧迫感が生じない角度に抑えられている。

対象道路による田園景観の障害の程度は小さく、スカイラインの切断は生じないものの、御坂山系の連なりを望む眺望景観が僅かに障害される。また、周辺に存在する観光農園の利用者からの視点の影響としては、近傍の風景の変化により快適性に変化が生じる可能性がある。

以上から、甲府市小曲町からの眺望景観は、スカイラインを切断するものではないが、構造物が目立ちやすいため、景観の構造に変化が生じると予測される。

図 8.11.11(2) 日常的な視点場からの景観の変化（甲府市小曲町（1）：将来の風景）

図 8.11.11(3) 日常的な視点場からの景観の変化（甲府市小曲町（1）： 改変される位置）

指標	内容
視距離	約280m
水平見込角	24.1°
仰角	2.0°
スカイライン切断	なし

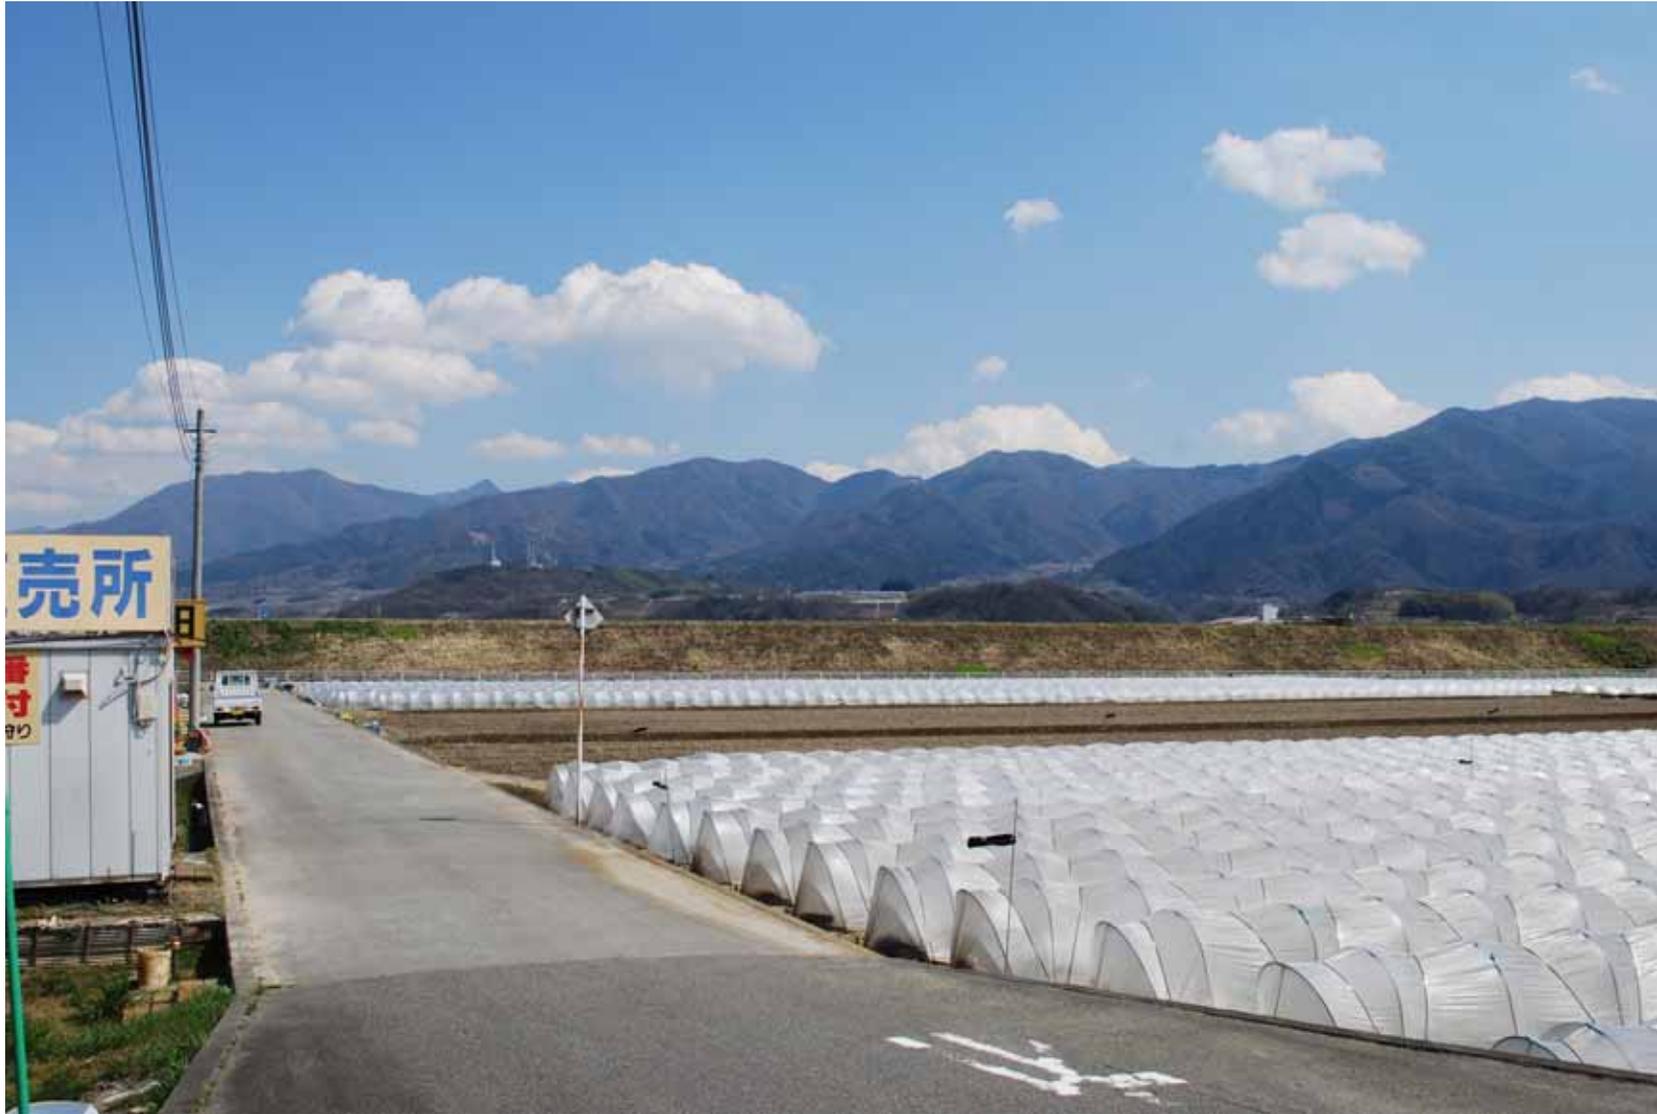
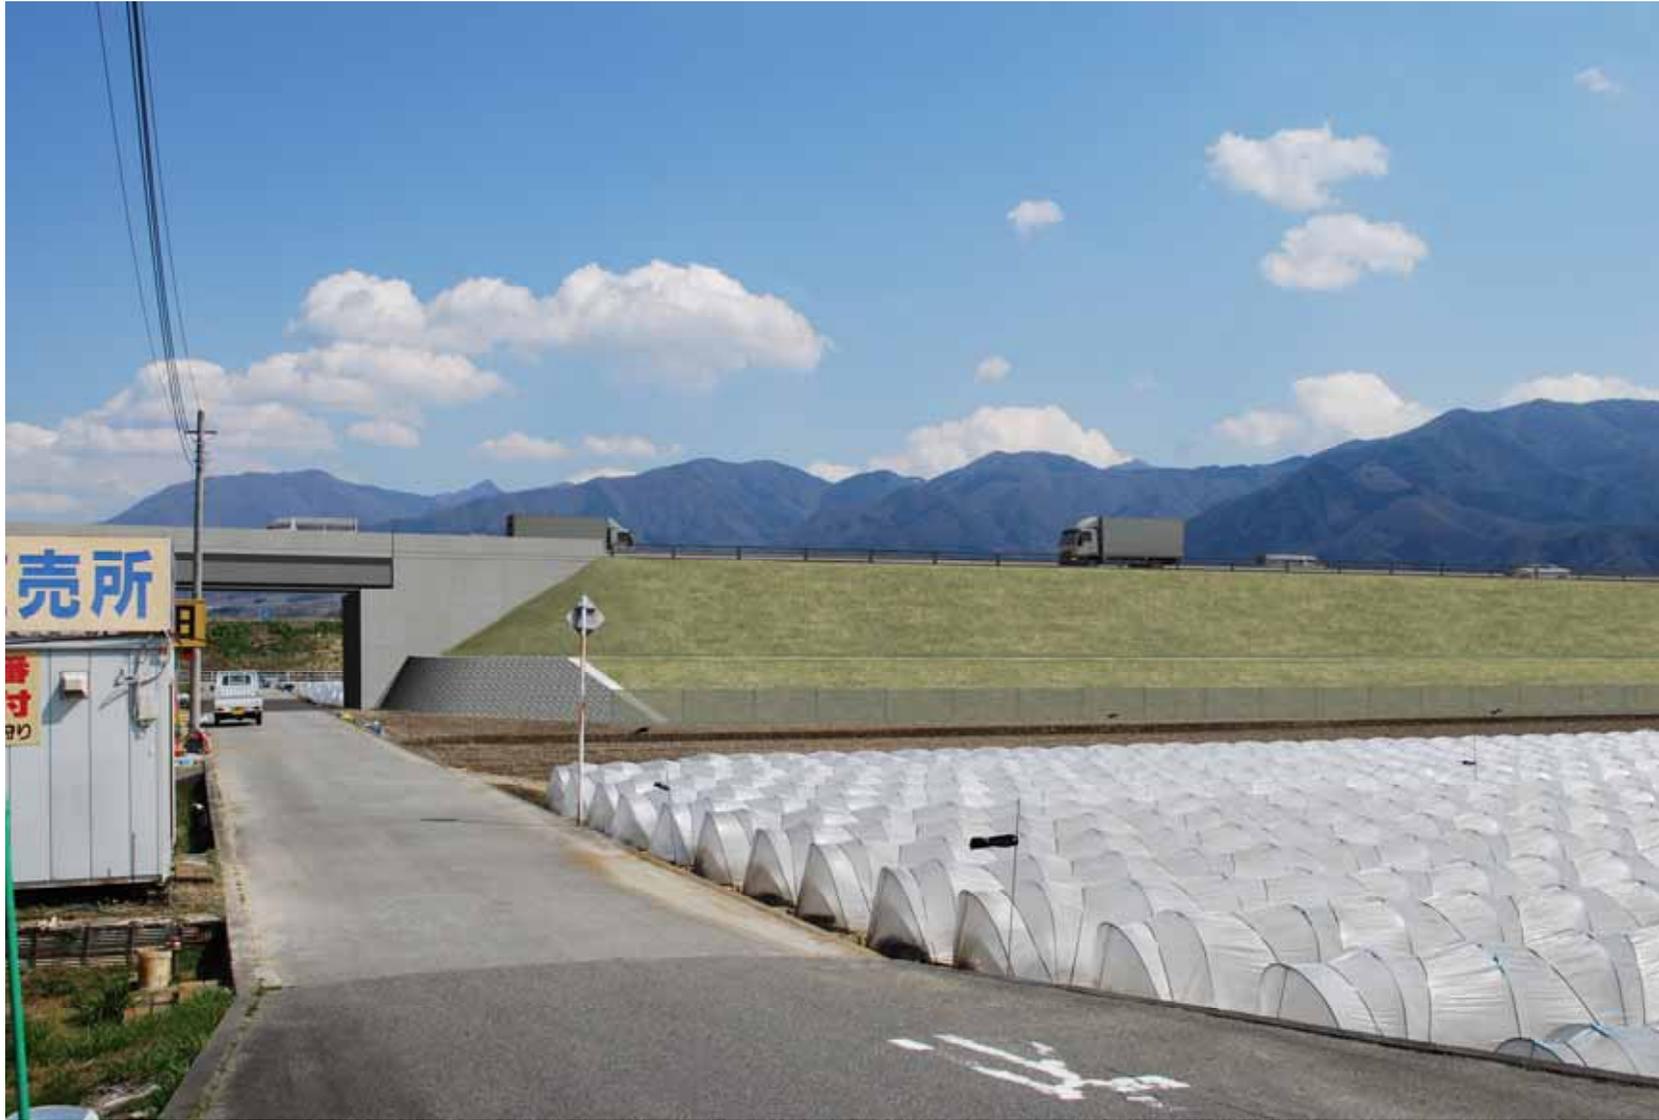
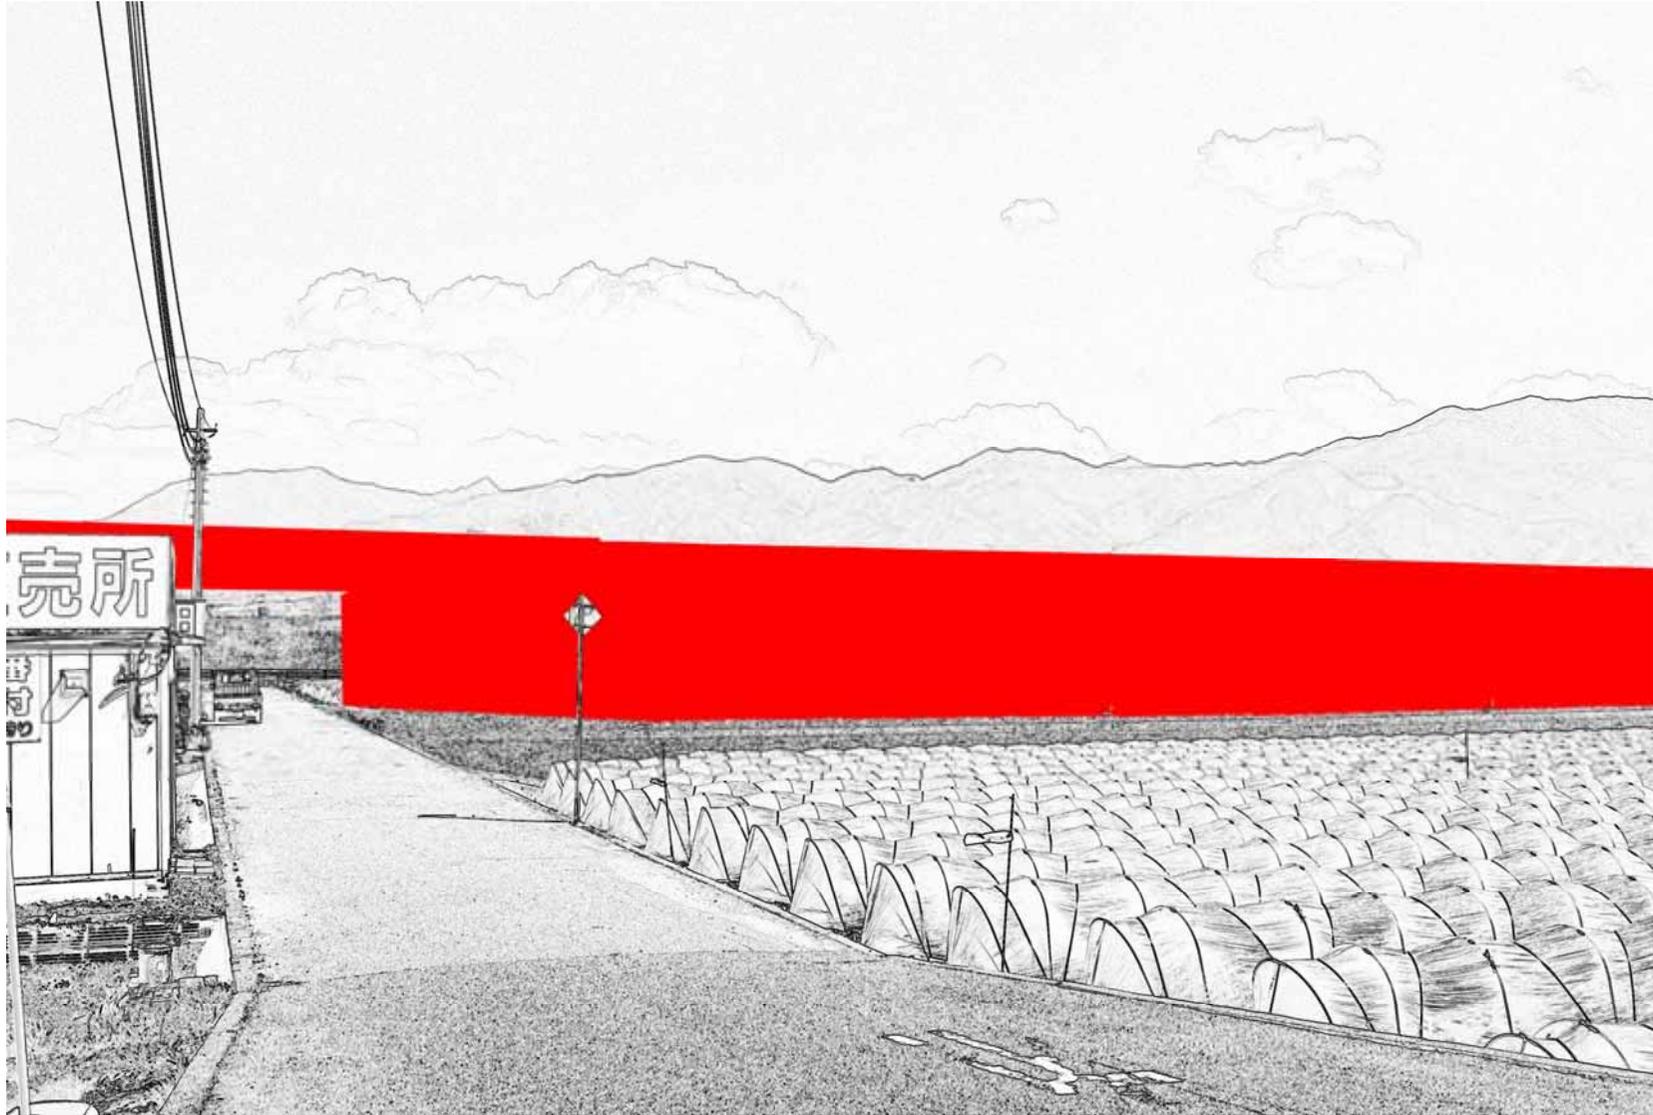
図 8.11.13(1) 日常的な視点場からの景観の変化（甲府市小曲町（2）：現在の風景）

本眺望景観は甲府市小曲町にある蛭沢川に架かるゴンズ橋付近から対象道路方向を望んだ景観である。手前には耕作地が広がっており、田園景観の様相を呈している。また、背後には御坂山系の連なりを望むことができる。

物理的指標による解析結果を表 8.11.15に示す。解析の結果、対象道路は近景に位置しており、水平見込角は53.0度と対象構造物は目立ちやすい値となっているが、仰角は5.5度と圧迫感が生じない角度に抑えられている。

対象道路によりスカイラインの切断が生じ、耕作地が広がる田園景観及び御坂山系の連なりを望む眺望景観が阻害される。また、周辺に存在する観光農園の利用者からの視点の影響としては、近傍の風景の変化により快適性に变化が生じる可能性がある。

以上から、甲府市小曲町からの眺望景観は、構造物が目立ちやすく、スカイラインの切断により景観上の支障が大きくなるため、景観の構造に变化が生じると予測される。

図 8.11.13(2) 日常的な視点場からの景観の変化（甲府市小曲町（2）：将来の風景）

図 8.11.13(3) 日常的な視点場からの景観の変化 (甲府市小曲町(2): 改変される位置)

指標	内容
視距離	約80m
水平見込角	53.0°
仰角	5.5°
スカイライン切断	あり

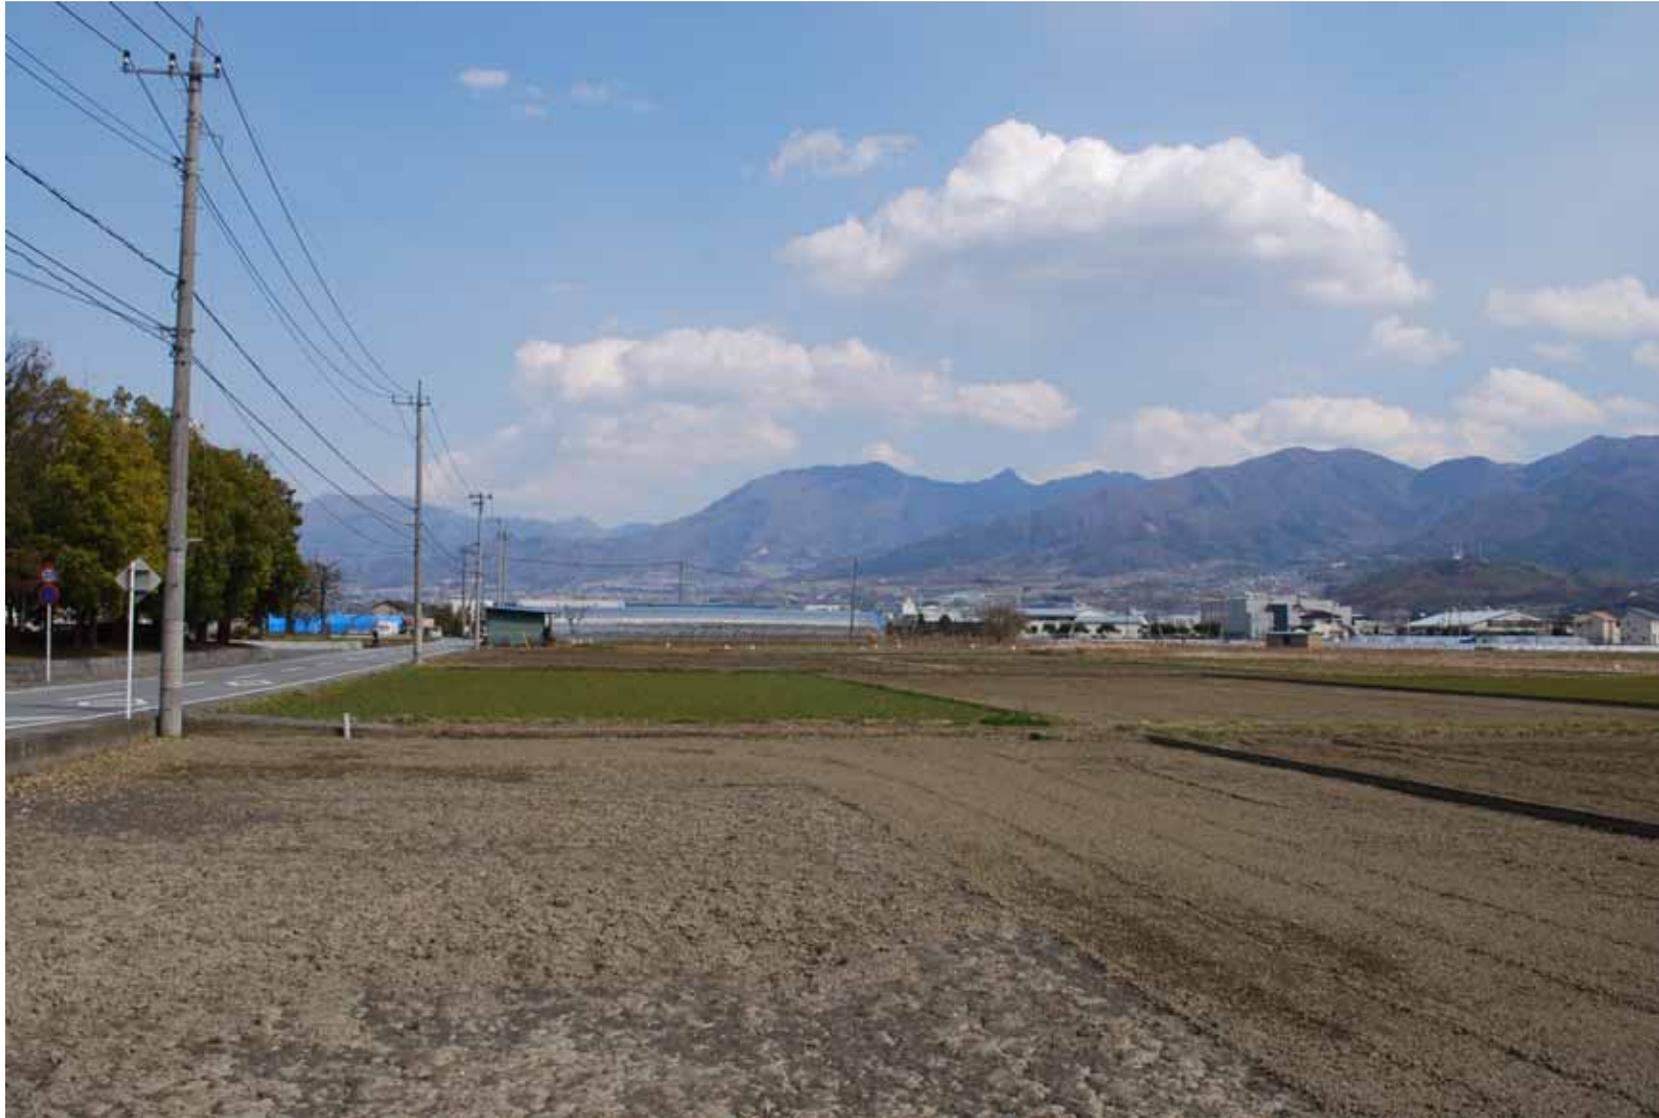
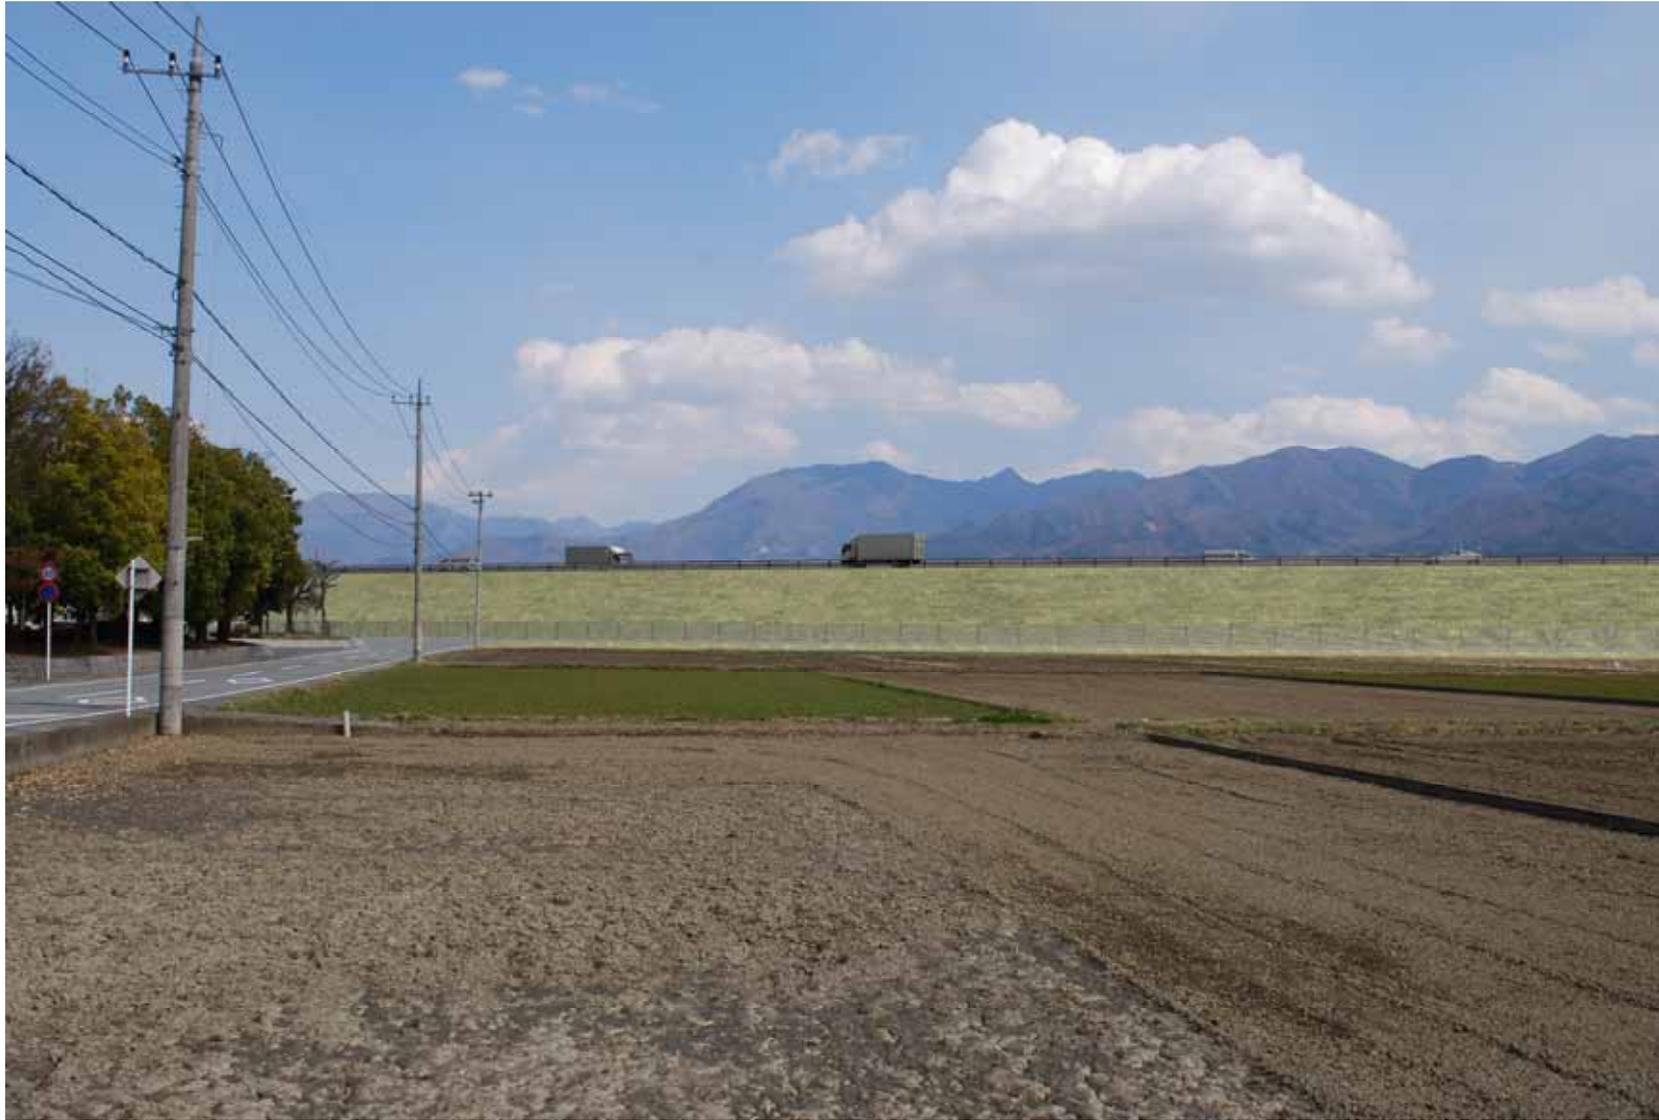
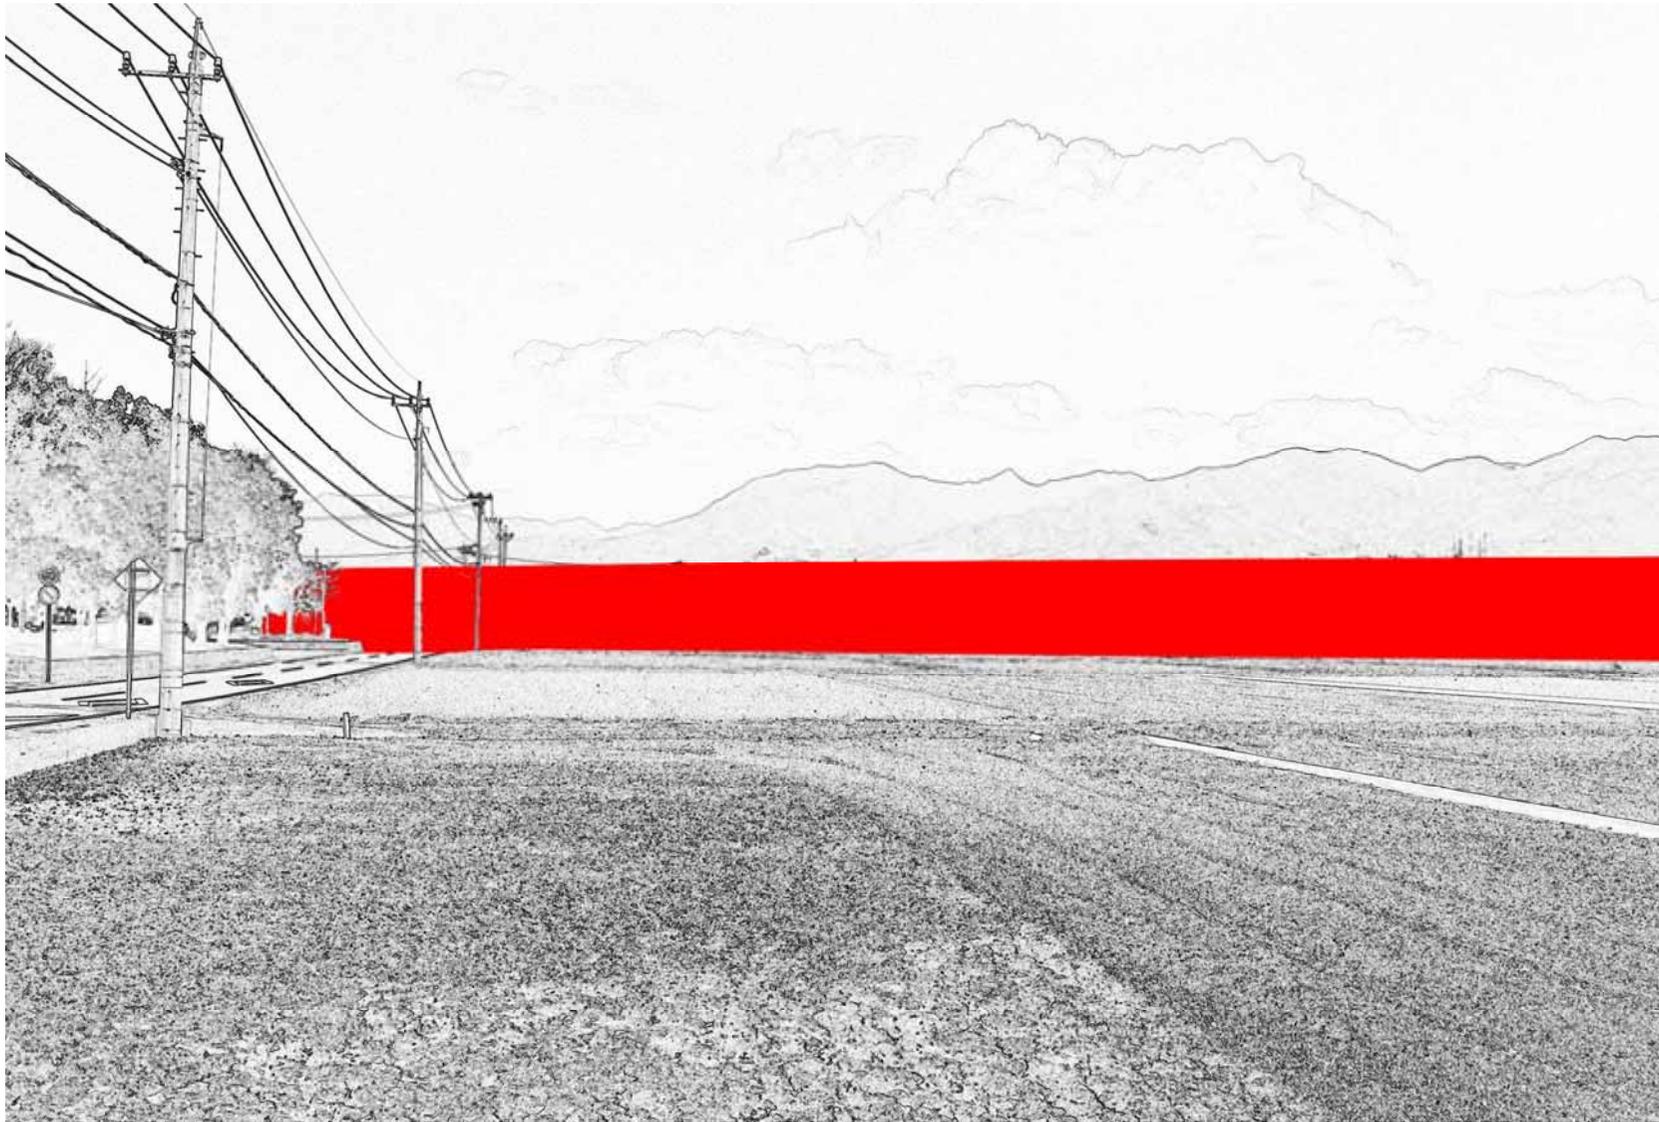
図 8.11.15(1) 日常的な視点場からの景観の変化（甲府市下鍛冶屋町：現在の風景）

本眺望景観は甲府市下鍛冶屋町にある小瀬スポーツ公園の第3駐車場付近から対象道路方向を望んだ景観である。手前には耕作地が広がり、田園景観の様相を呈している。また、背後には御坂山系の連なりを望むことができる。

物理的指標による解析結果を表 8.11.16に示す。解析の結果、対象道路は近景に位置しており、水平見込角は47.0度と対象構造物は目立ちやすい値となっているが、仰角は3.1度と圧迫感が生じない角度に抑えられている。

対象道路によりスカイラインの切断は生じないものの、耕作地が広がる田園景観及び御坂山系の連なりを望む眺望景観が阻害される。

以上から、甲府市下鍛冶屋町からの眺望景観は、スカイラインを切断するものではないが、構造物が目立ちやすいため、景観の構造に変化が生じると予測される。

図 8.11.15(2) 日常的な視点場からの景観の変化（甲府市下鍛冶屋町：将来の風景）

図 8.11.15(3) 日常的な視点場からの景観の変化（甲府市下鍛冶屋町：改変される位置）

指標	内容
視距離	約130m
水平見込角	47.0°
仰角	3.1°
スカイライン切断	なし

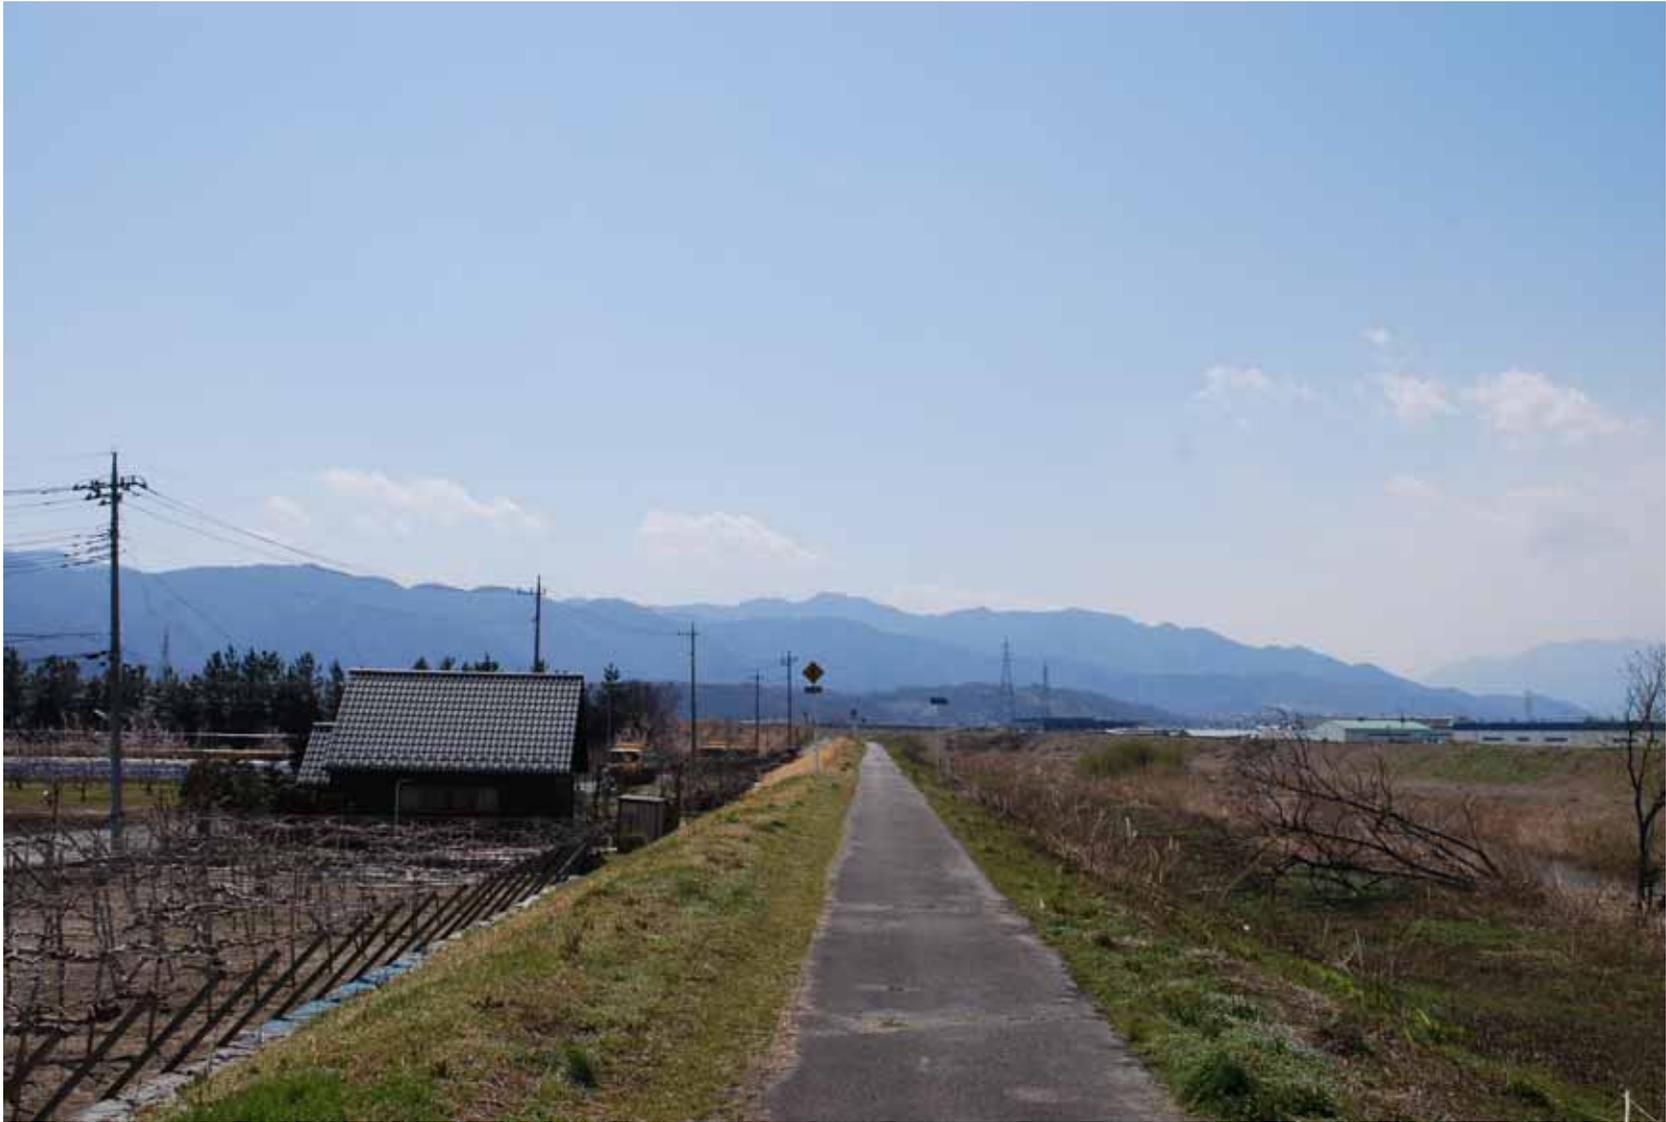
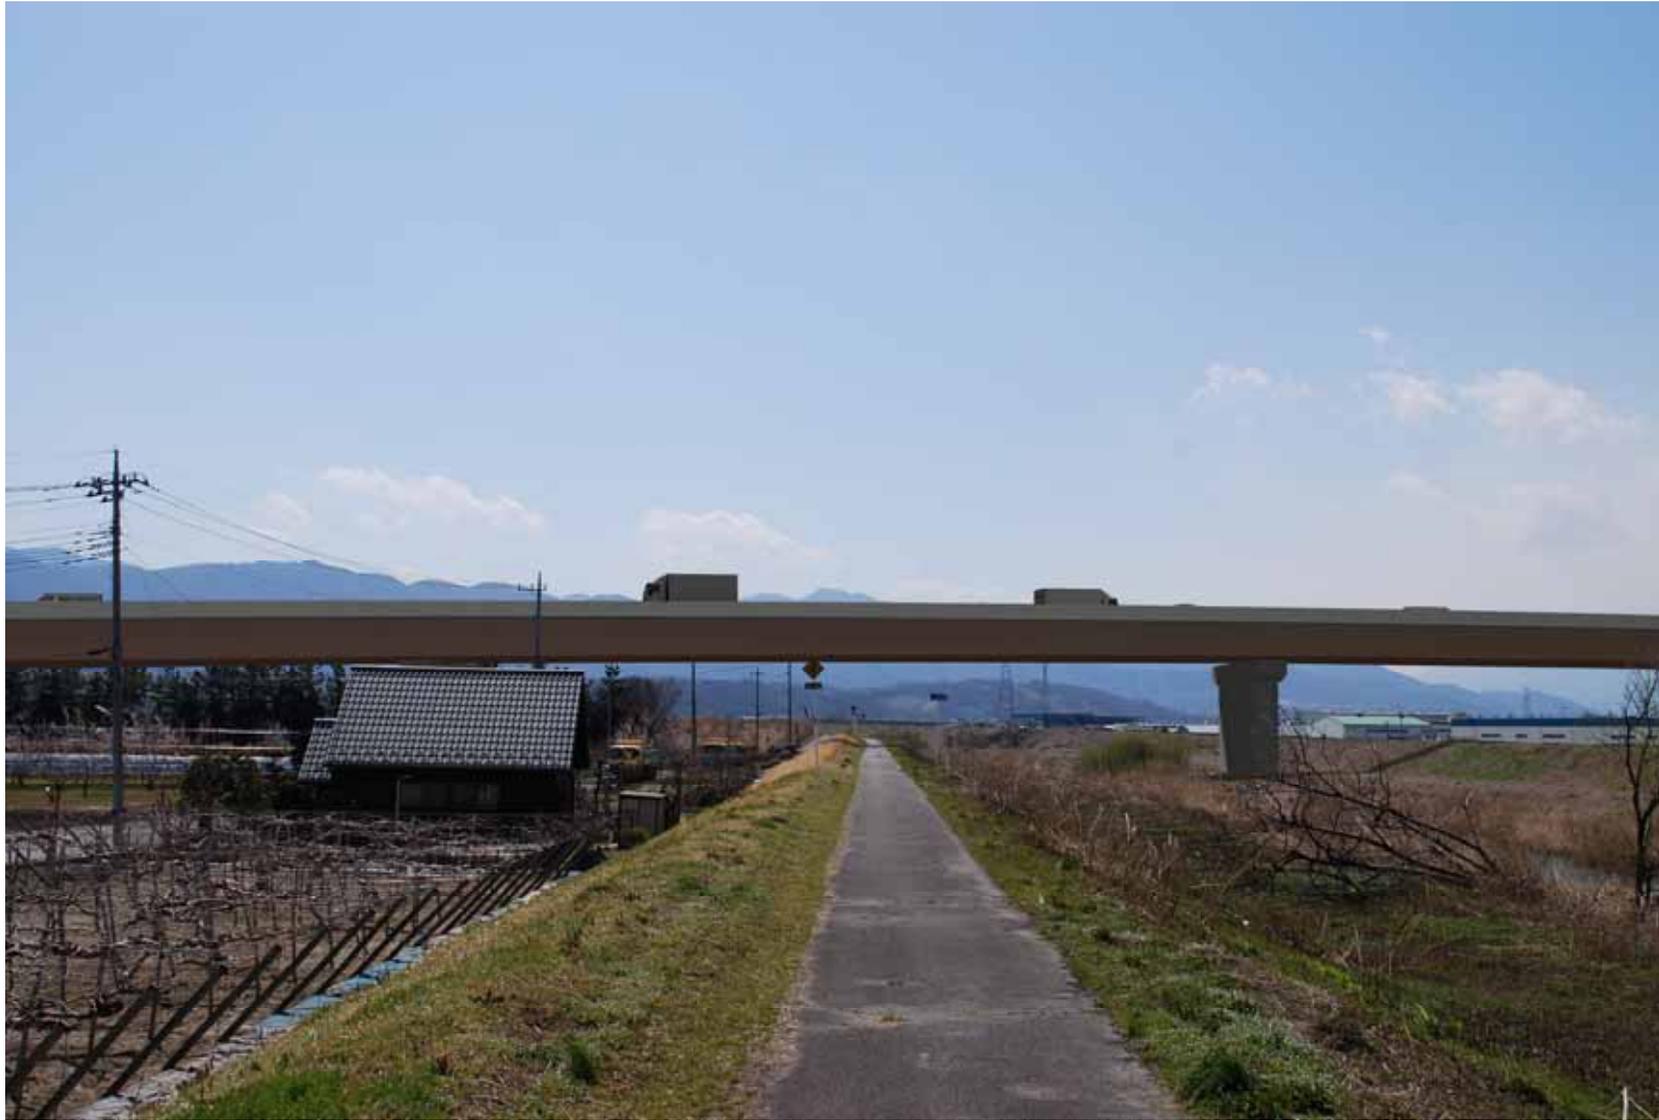
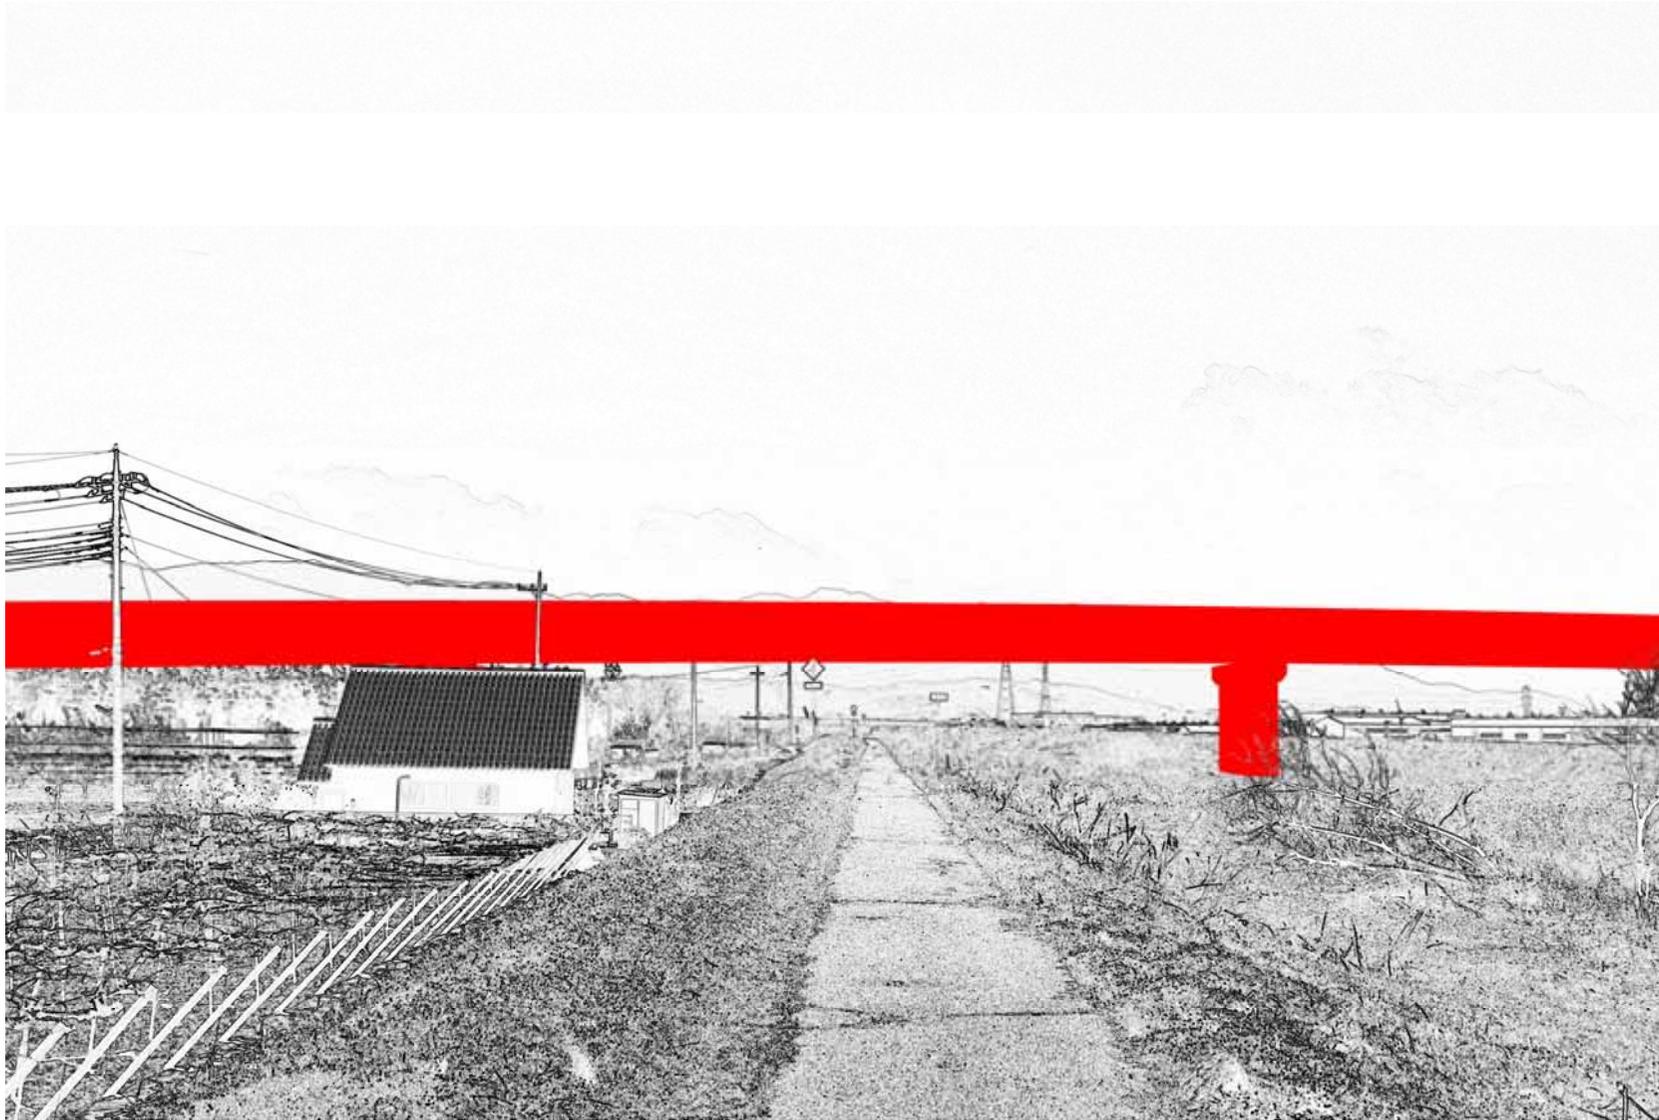
図 8.11.17(1) 日常的な視点場からの景観の変化（笛吹市石和町東油川：現在の風景）

本眺望景観は笛吹市石和町東油川にある平等川堤防上から対象道路方向を望んだ景観である。手前には平等川の河川敷が広がり、河川景観の様相を呈している。また、背後には御坂山系の連なりを望むことができる。

物理的指標による解析結果を表 8.11.17に示す。解析の結果、対象道路は近景に位置しており、水平見込角は53.0度と対象構造物は目立ちやすい値となっているが、仰角は5.3度と圧迫感が生じない角度に抑えられている。

対象道路によりスカイラインの切断が生じ、平等川からの望む河川景観及び御坂山系の連なりを望む眺望景観が阻害される。

以上から、笛吹市石和町東油川からの眺望景観は、構造物が目立ちやすく、スカイラインの切断により景観上の支障が大きくなるため、景観の構造に変化が生じると予測される。

図 8.11.17(2) 日常的な視点場からの景観の変化（笛吹市石和町東油川：将来の風景）

図 8.11.17(3) 日常的な視点場からの景観の変化（笛吹市石和町東油川：改変される位置）

指標	内容
視距離	約110m
水平見込角	53.0°
仰角	5.3°
スカイライン切断	あり
