## 8.11 景觀

## 8.11 景観

### 1. 道路（嵩上式）の存在に係る景観

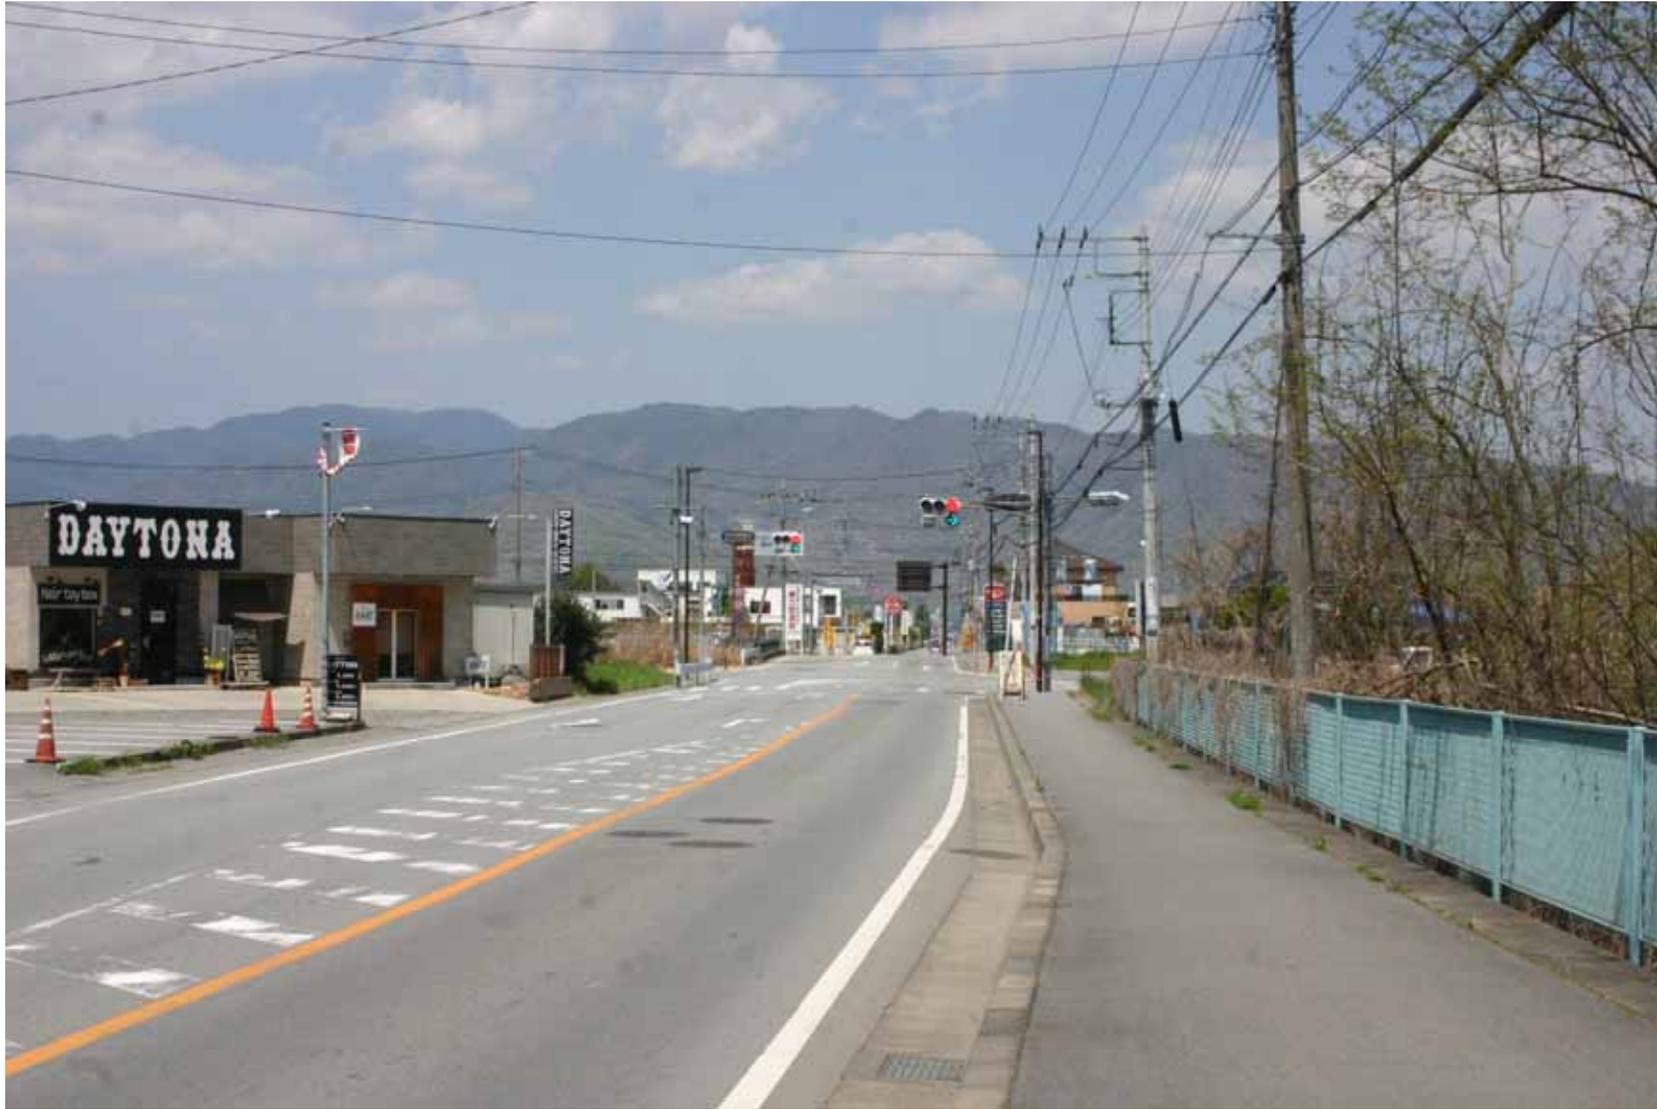
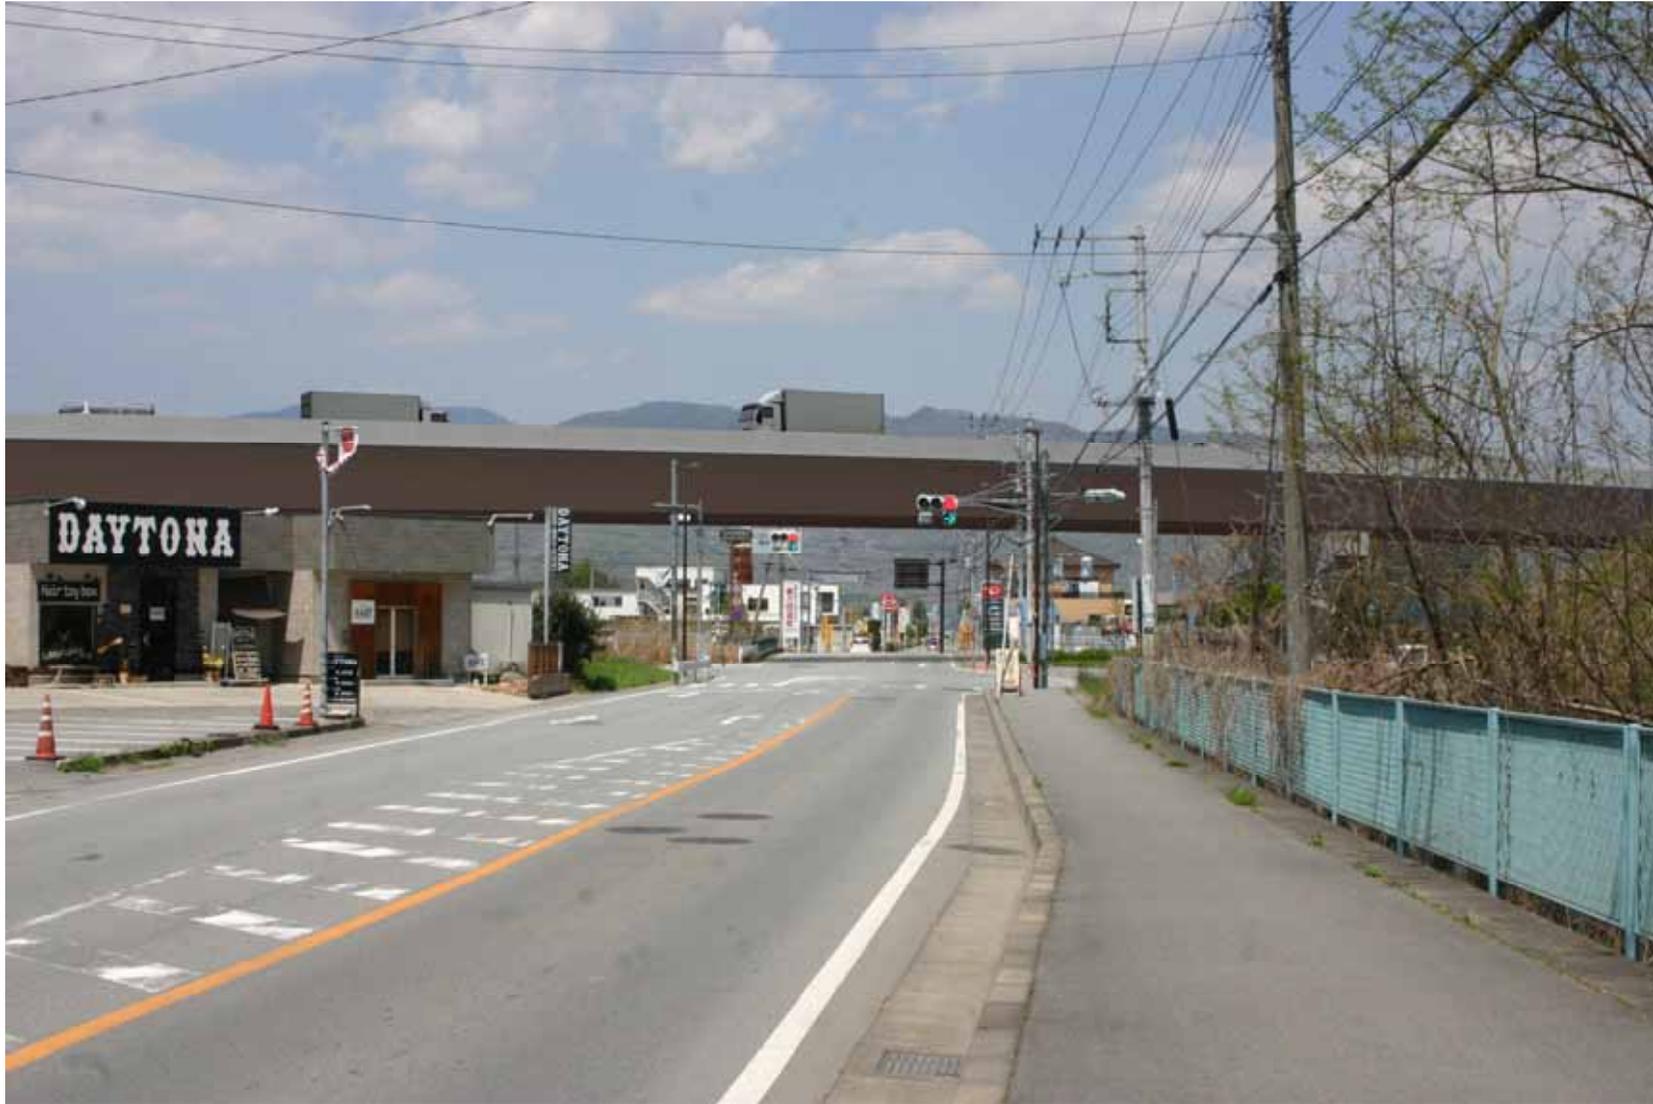
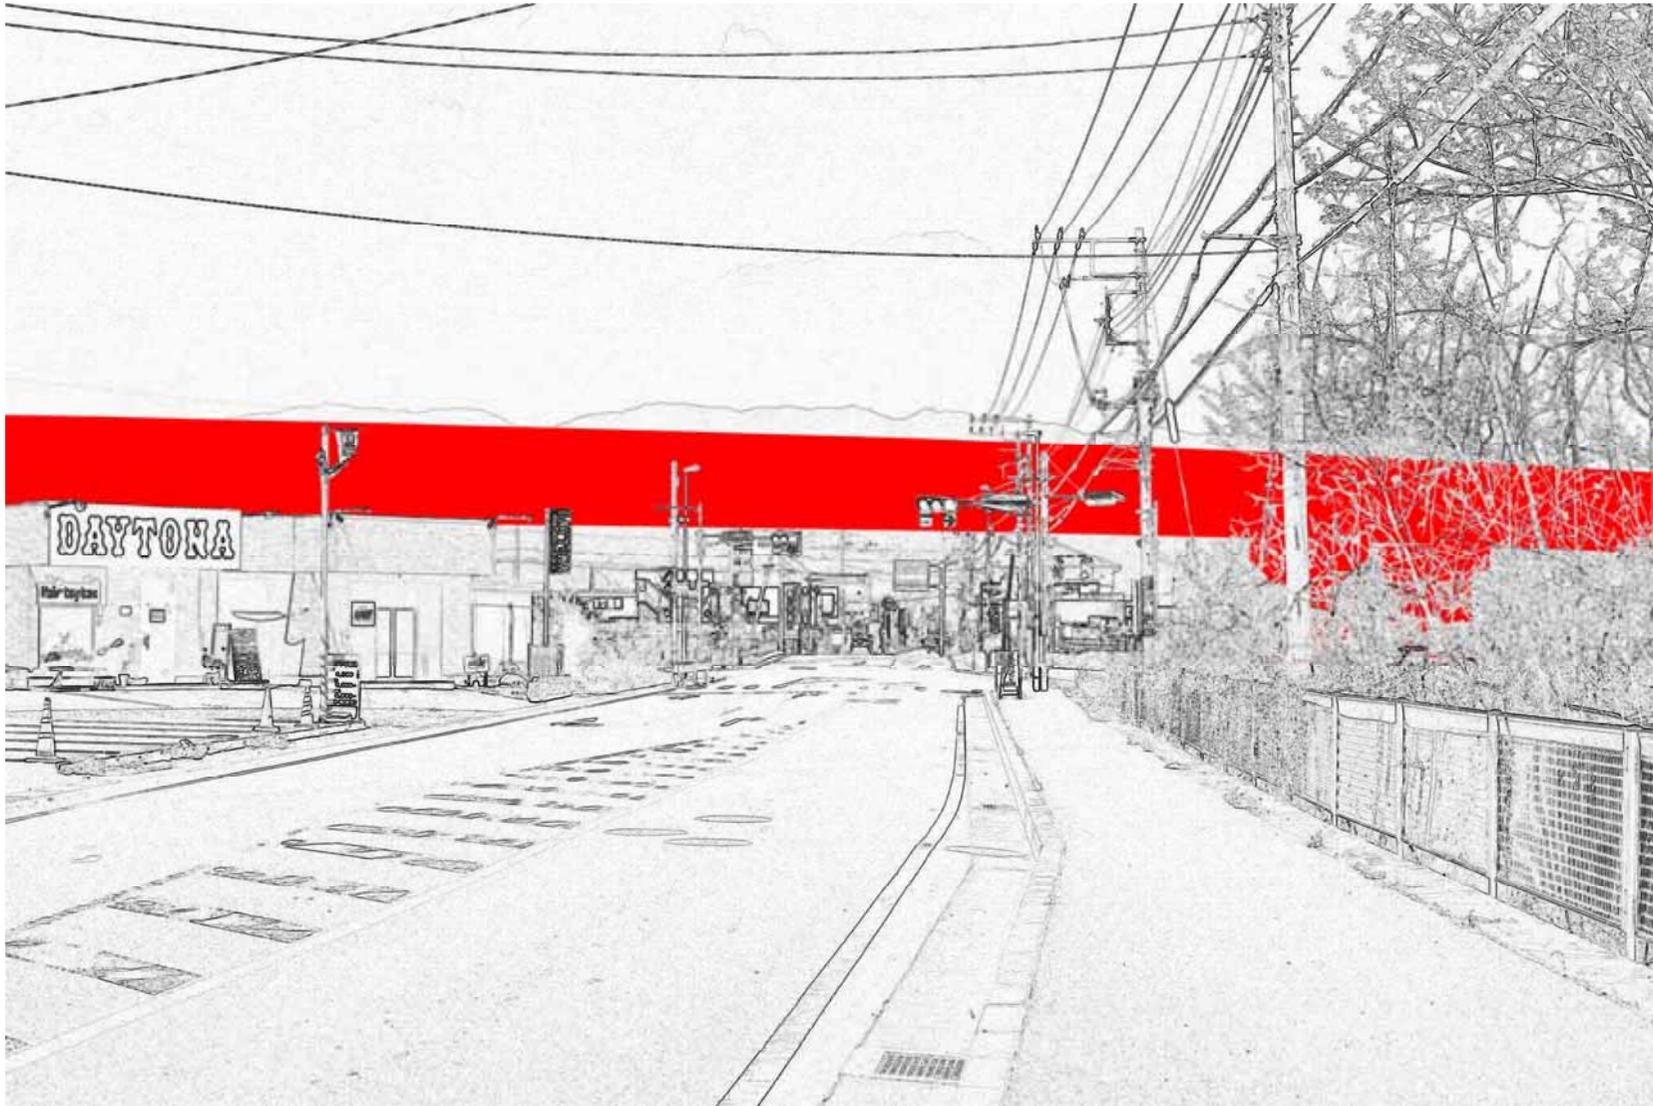
図 8.11.19(1) 日常的な視点場からの景観の変化（甲府市白井町：現在の風景）

本眺望景観は甲府市白井の国道 140 号沿道から対象道路方向を望んだ景観である。国道沿道には住宅地や商業地が立地し、市街地景観の様相を呈している。また、背後には八ヶ岳・秩父山系の連なりを望むことができる。

物理的指標による解析結果を表 8.11.18に示す。解析の結果、対象道路は近景に位置しており、水平見込角は 39.0 度と対象構造物は目立ちやすい値となっているが、仰角は 6.4 度と圧迫感が生じない角度に抑えられている。

対象道路によりスカイラインの切断が生じ、国道沿道の市街地景観及び八ヶ岳・秩父山系の連なりを望む眺望景観が阻害される。

以上から、甲府市白井町からの眺望景観は、構造物が目立ちやすく、スカイラインの切断により景観上の支障が大きくなるため、景観の構造に変化が生じると予測される。

図 8.11.19(2) 日常的な視点場からの景観の変化（甲府市白井町：将来の風景）

図 8.11.19(3) 日常的な視点場からの景観の変化（甲府市白井町：改変される位置）

指標	内容
視距離	約100m
水平見込角	39.0°
仰角	6.4°
スカイライン切断	あり

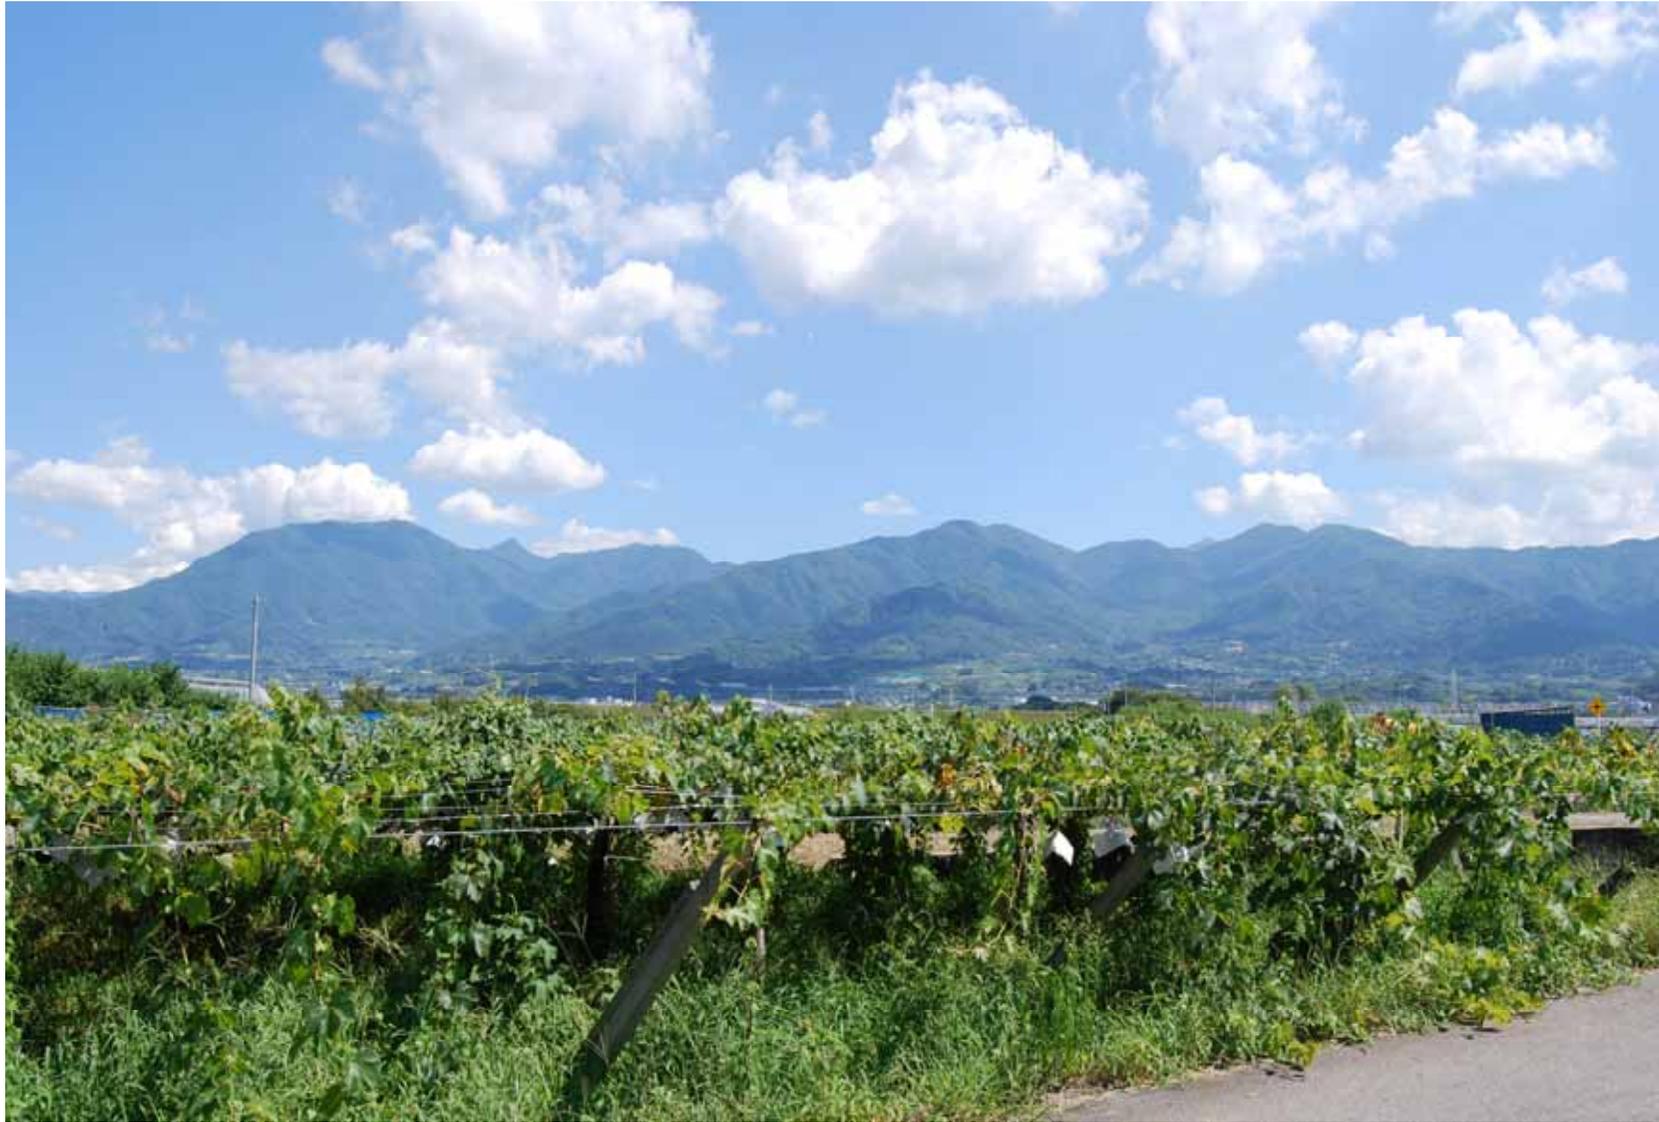
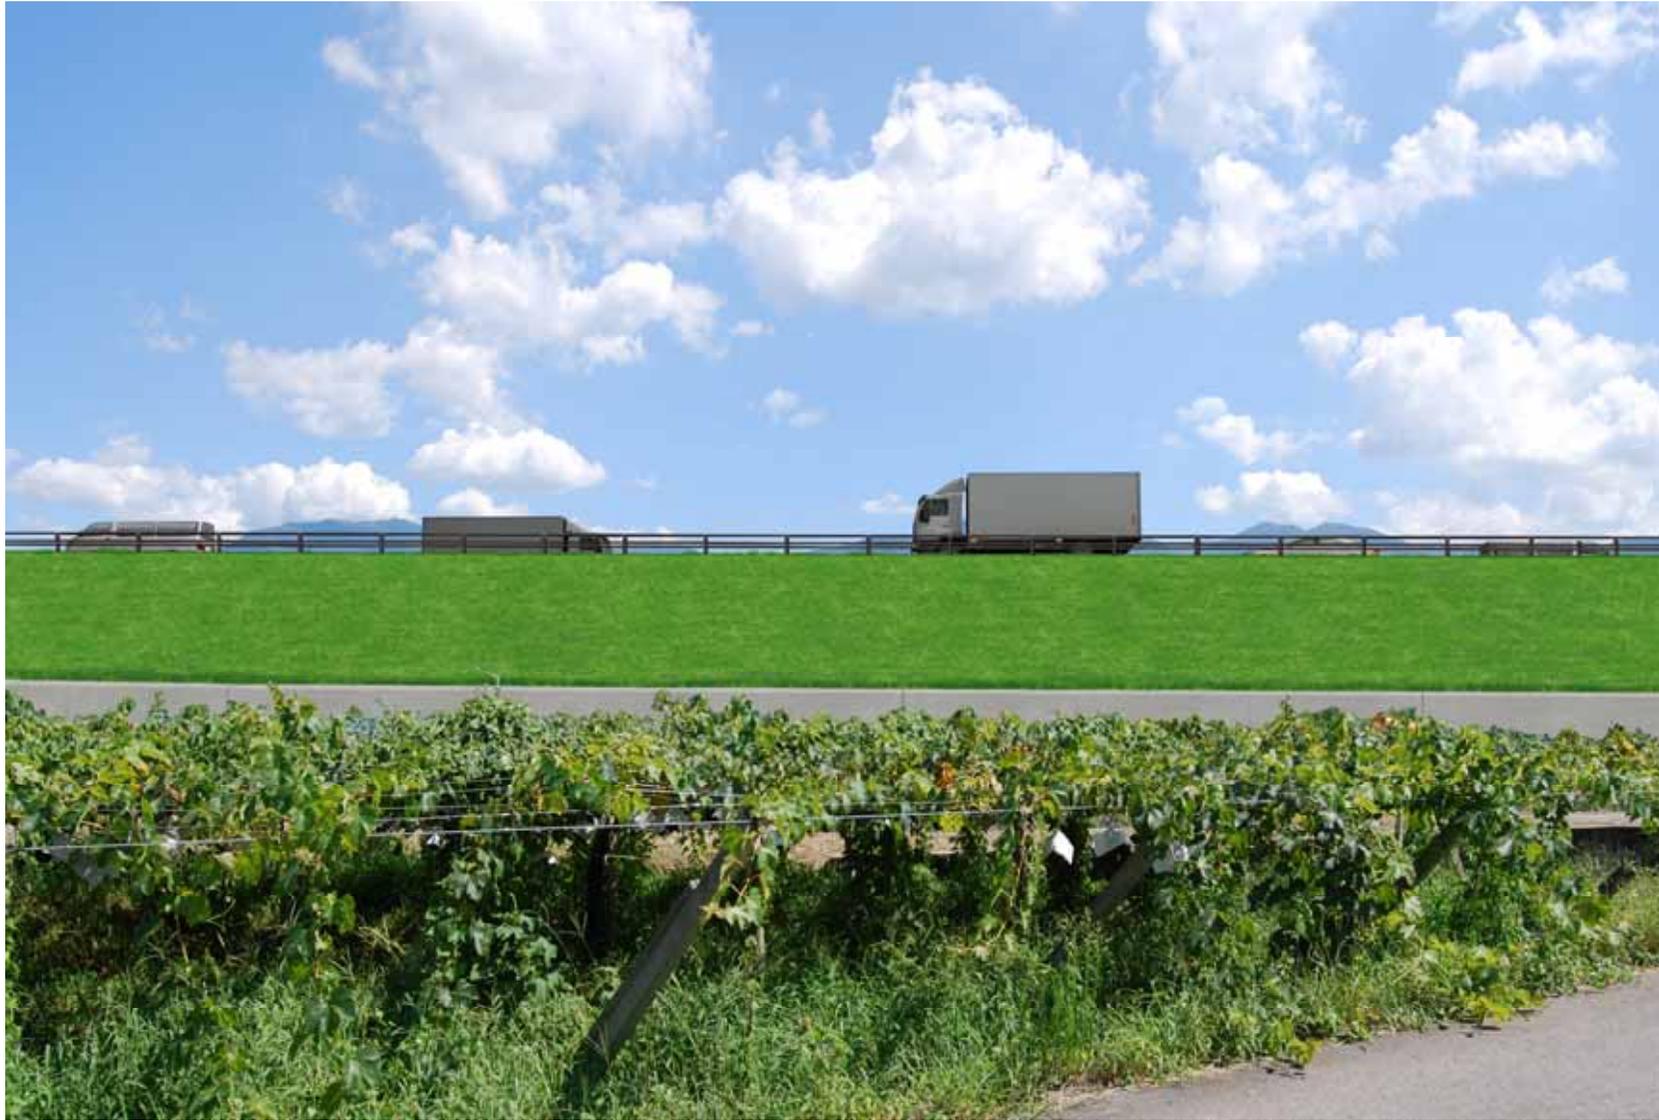
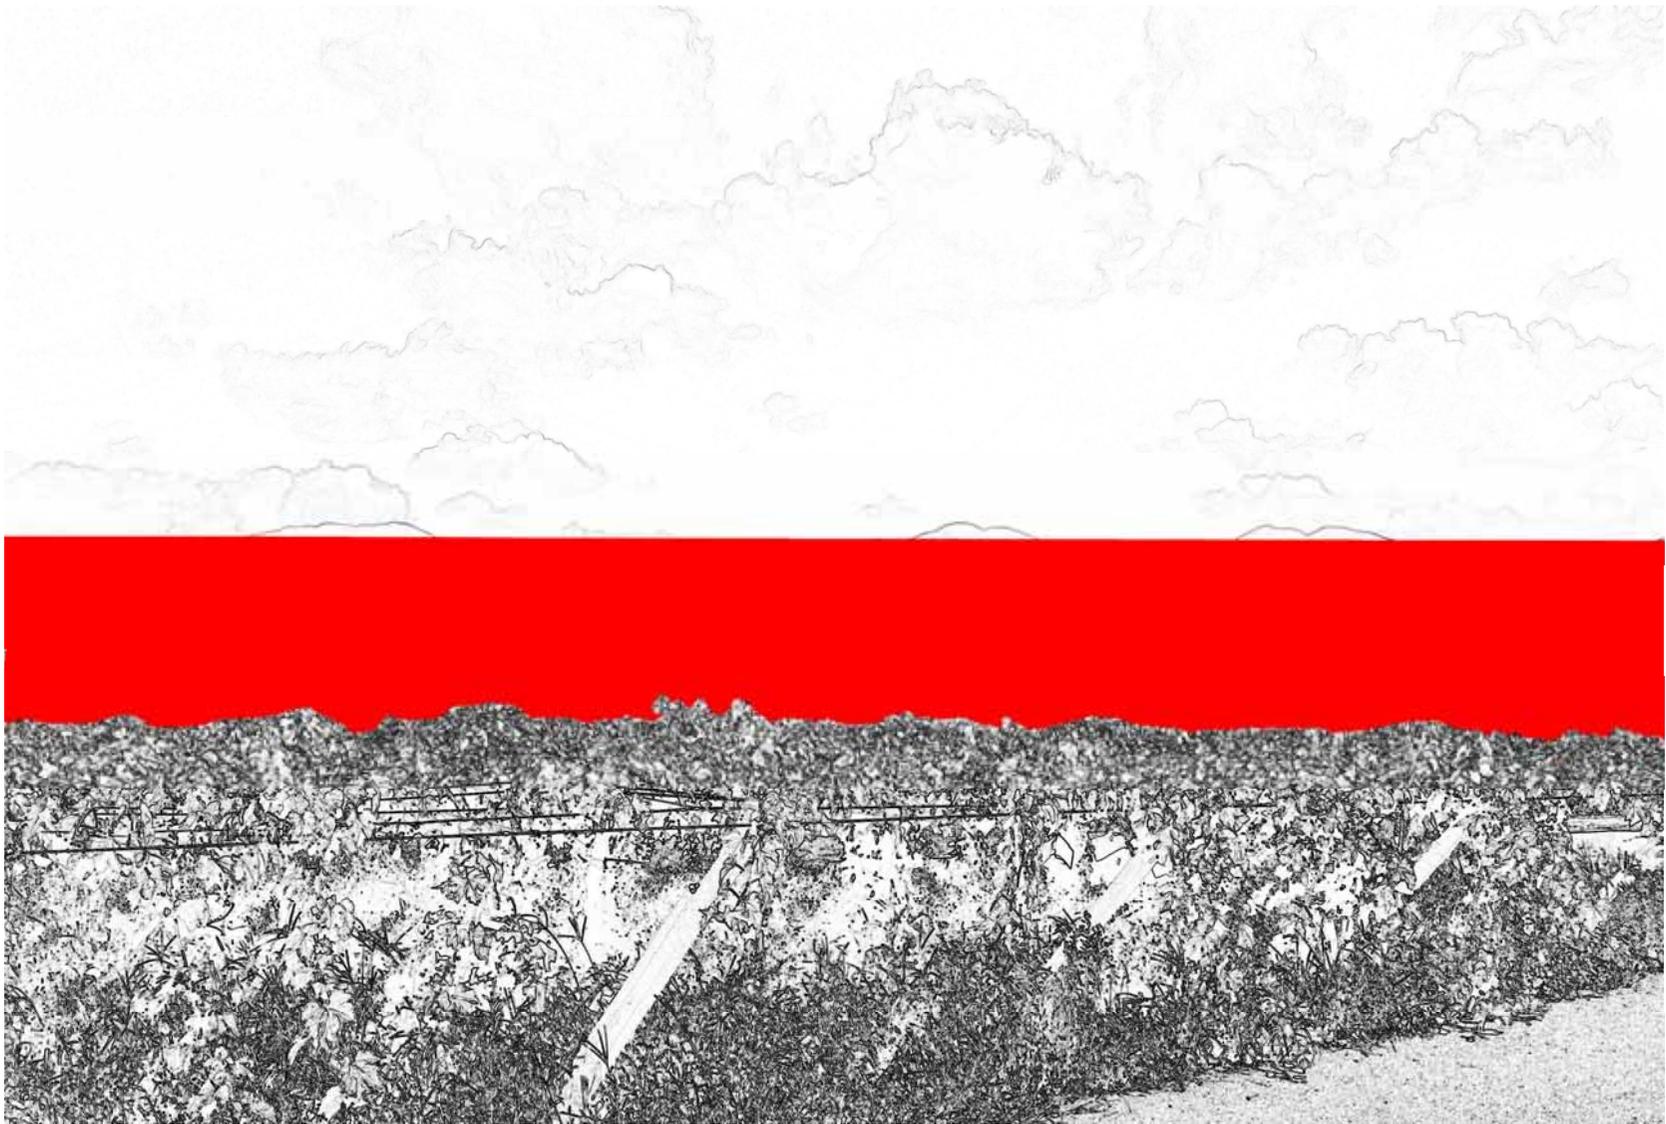
図 8.11.21(1) 日常的な視点場からの景観の変化（笛吹市石和町砂原（2）：現在の風景）

本眺望景観は笛吹市石和町砂原にある渋川付近の生活道路から対象道路方向を望んだ景観である。手前にはぶどうなどの耕作地が拡がり、果樹園景観の様相を呈している。また、背後には御坂山系の連なりを望むことができる。

物理的指標による解析結果を表 8.11.19に示す。解析の結果、対象道路は近景に位置しており、水平見込角は53.0度と対象構造物は目立ちやすい値となっているが、仰角は6.1度と圧迫感が生じない角度に抑えられている。

対象道路によりスカイラインの切断が生じ、耕作地が拡がる果樹園景観及び御坂山系の連なりを望む眺望景観が阻害される。

以上から、笛吹市石和町砂原からの眺望景観は、構造物が目立ちやすく、スカイラインの切断により景観上の支障が大きくなるため、景観の構造に変化が生じると予測される。

図 8.11.21(2) 日常的な視点場からの景観の変化（笛吹市石和町砂原（2）：将来の風景）

図 8.11.21(3) 日常的な視点場からの景観の変化( 笛吹市石和町砂原(2): 改変される位置 )

指標	内容
視距離	約70m
水平見込角	53.0°
仰角	6.1°
スカイライン切断	あり

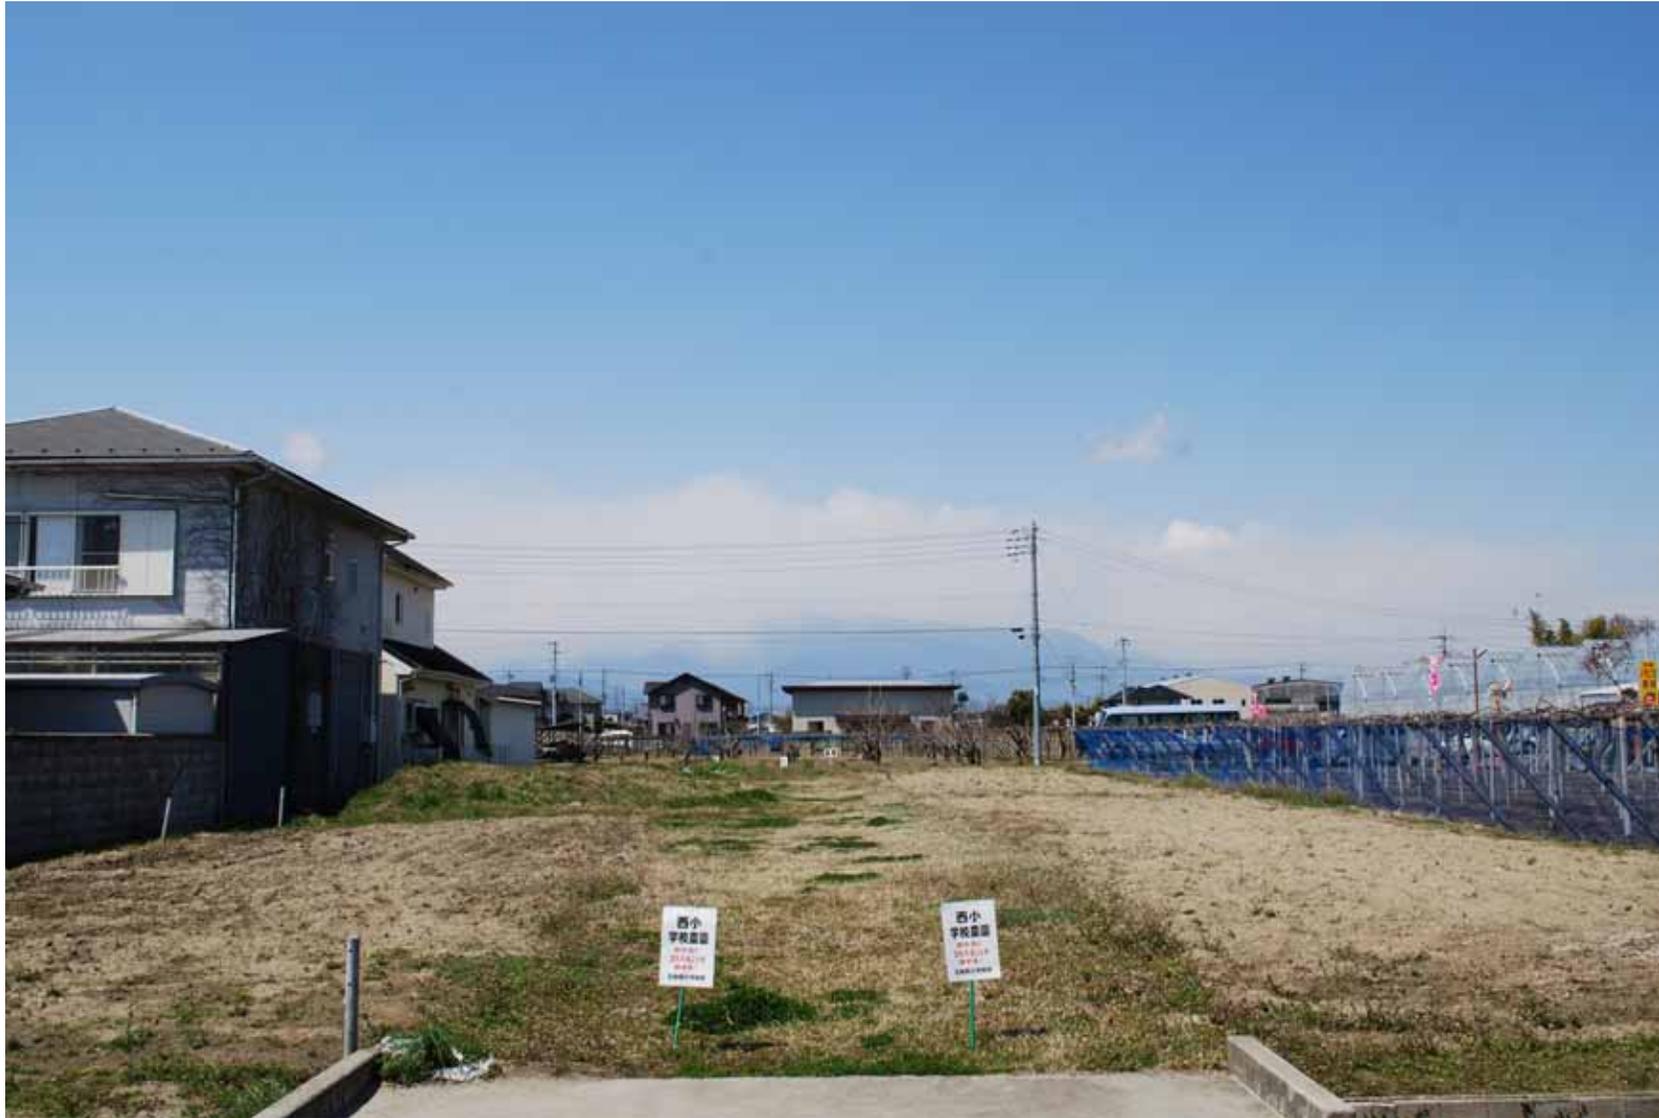
図 8.11.23(1) 日常的な視点場からの景観の変化（笛吹市石和町唐柏：現在の風景）

指標	内容
視距離	約30m
水平見込角	41.0°
仰角	12.4°
スカイライン切断	あり

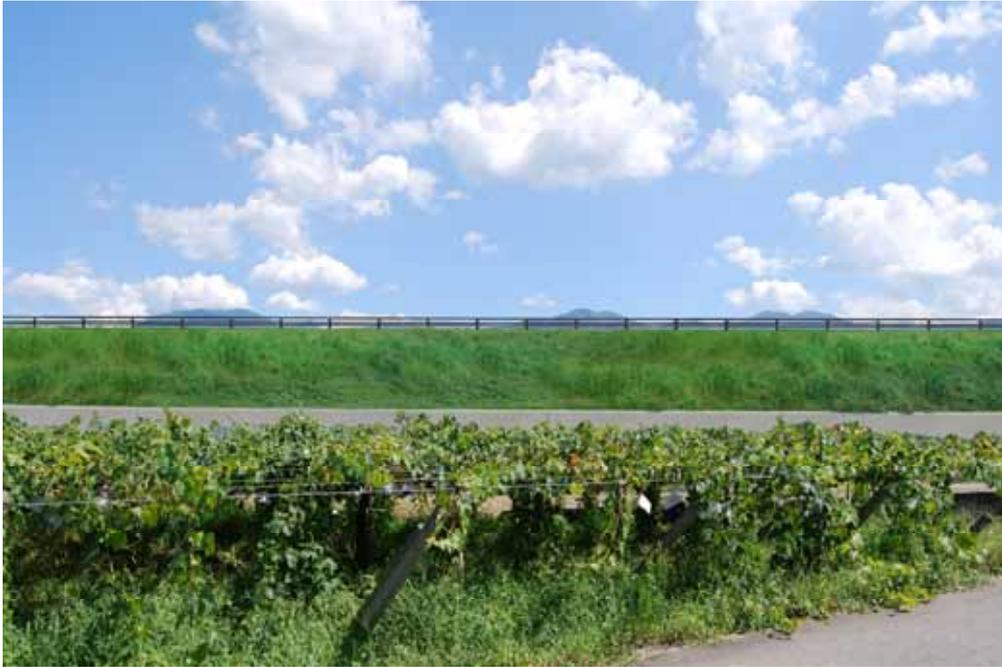
図 8.11.24 環境保全措置の実施イメージ（盛土法面の在来草本種による植栽）

- ・在来草本を用いた緑化を行うことにより、緑化の施された法面は時間の経過とともに周囲の景観と同化していくため、周辺景観との調和が期待できる。
- ・在来種を用いた緑化は、生態系を支える基盤環境の復元の観点からも効果が期待できる。

環境保全措置	検討箇所	環境保全措置の検証
盛土法面等及び地形 変更部の緑化	計画路線により地形を改変 する箇所	<p>図8.11.24の環境保全措置の実施イメージに示すとおり、在来草本を用いた緑化を行うことにより、緑化の施された法面は時間の経過とともに周囲の景観と同化していくため、周辺景観との調和が期待できる。また、在来種を用いた緑化は、生態系を支える基盤環境の復元の観点からも効果が期待できる。</p> <p>以上から、効果が確実に見込める環境保全措置であるため、本環境保全措置を採用する。</p>
構造物（橋梁等）及 び道路付属物の形 式、デザイン、色彩 の検討	橋梁部の区間	<p>図8.11.25～図8.11.27の環境保全措置の実施イメージに示すとおり、構造物のデザインを変更することで周辺景観との違和感の緩和が期待できる。また、図8.11.28の環境保全措置の実施イメージに示すとおり、桁高の薄い橋梁形式を採用することで圧迫感の軽減が期待できる。</p> <p>以上から、効果が確実に見込める環境保全措置であるため、本環境保全措置を採用する。</p>
眺望点の移設	検討対象とした表8.11.21 に示す日常的な視点場	眺望点の移設により眺望景観の影響を回避または低減することが困難であるため、本環境保全措置は採用しない。

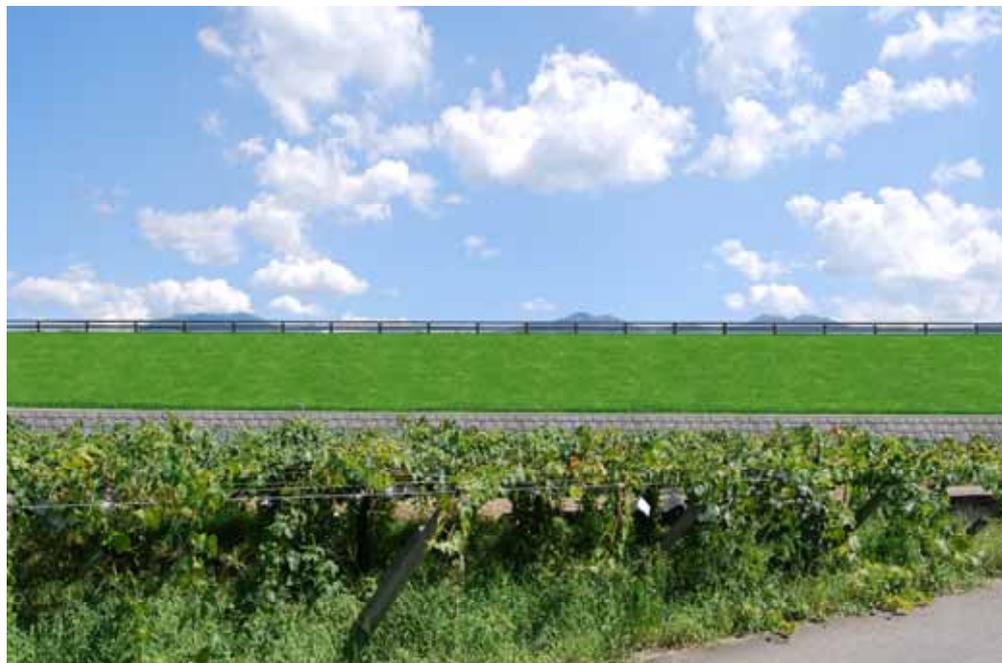
図 8.11.25 環境保全措置の実施イメージ（擁壁の表面テクスチャの変更）

- ・擁壁の表面テクスチャを人工的なデザインから目立たない自然的なデザインにすることで、周辺景観との違和感が緩和される。

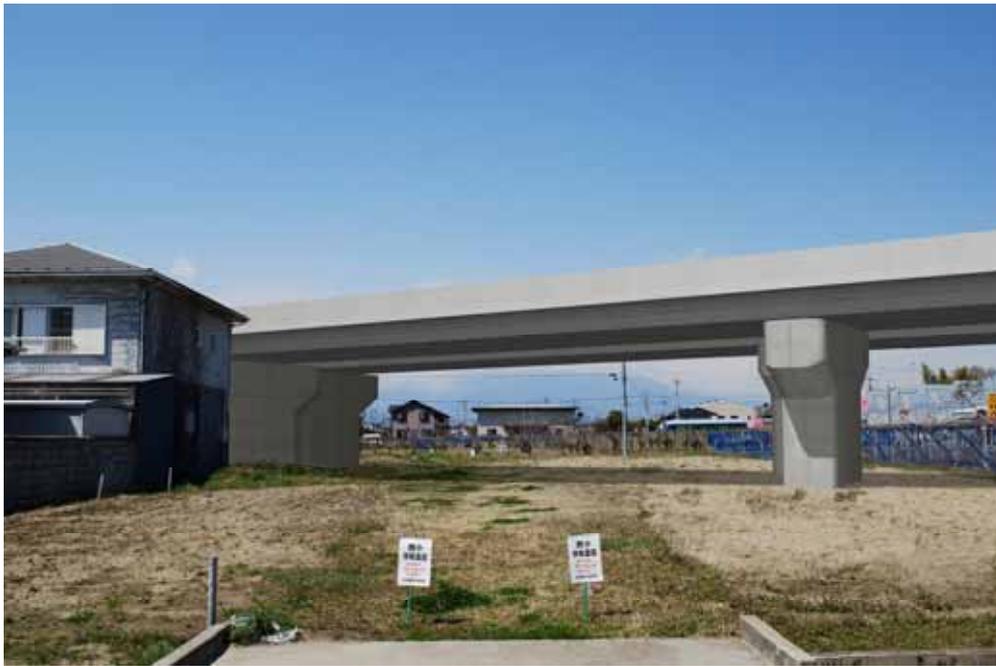
図 8.11.26 環境保全措置の実施イメージ（橋脚のエッジ処理）

- ・橋脚に丸みを付けることで、堅い印象が緩和される。

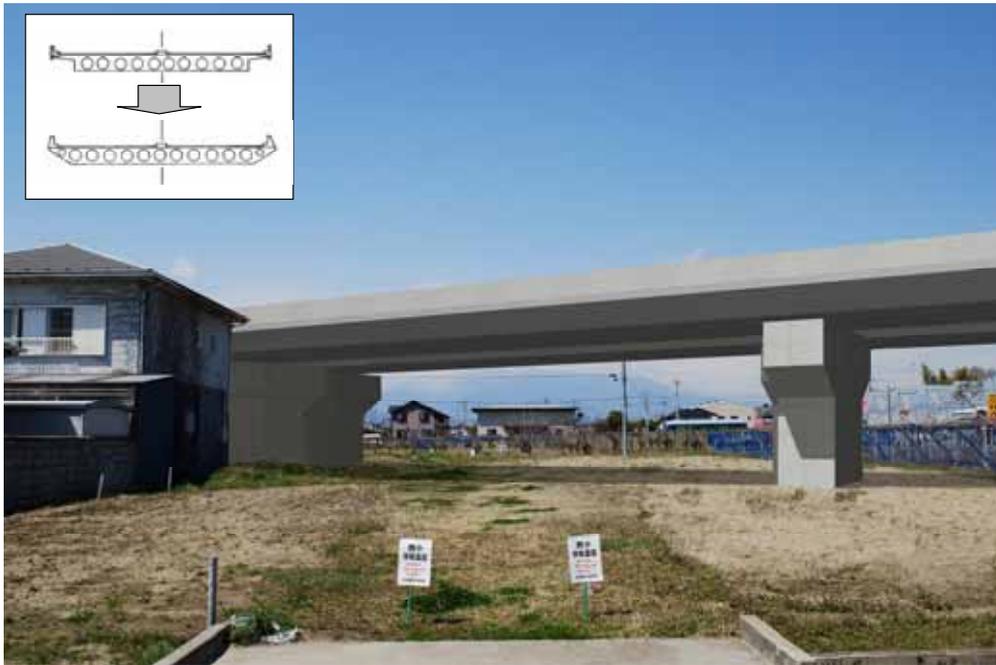
図 8.11.27 環境保全措置の実施イメージ（床版断面形状の変更）

- ・床版の張り出し部の凹凸をなくすことでスレンダーさが際立ち、すっきりとした印象になる。

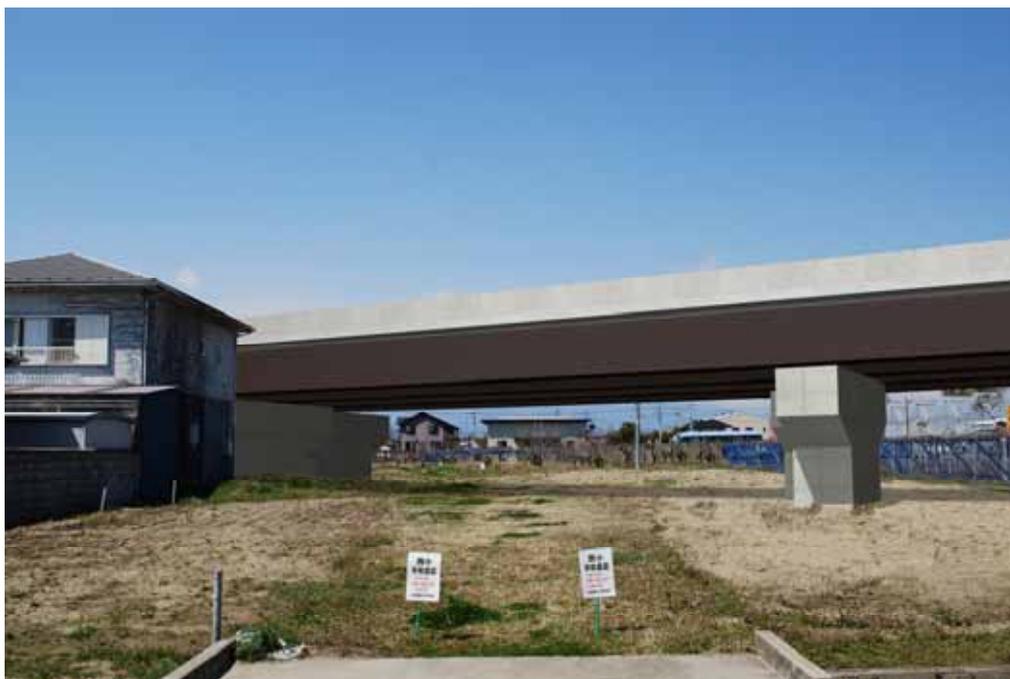
景観性（非合成床版鋼鈹桁橋）

- ・桁高が厚いことにより構造物の向こう側の見通しが悪くなり、圧迫感が生じる。

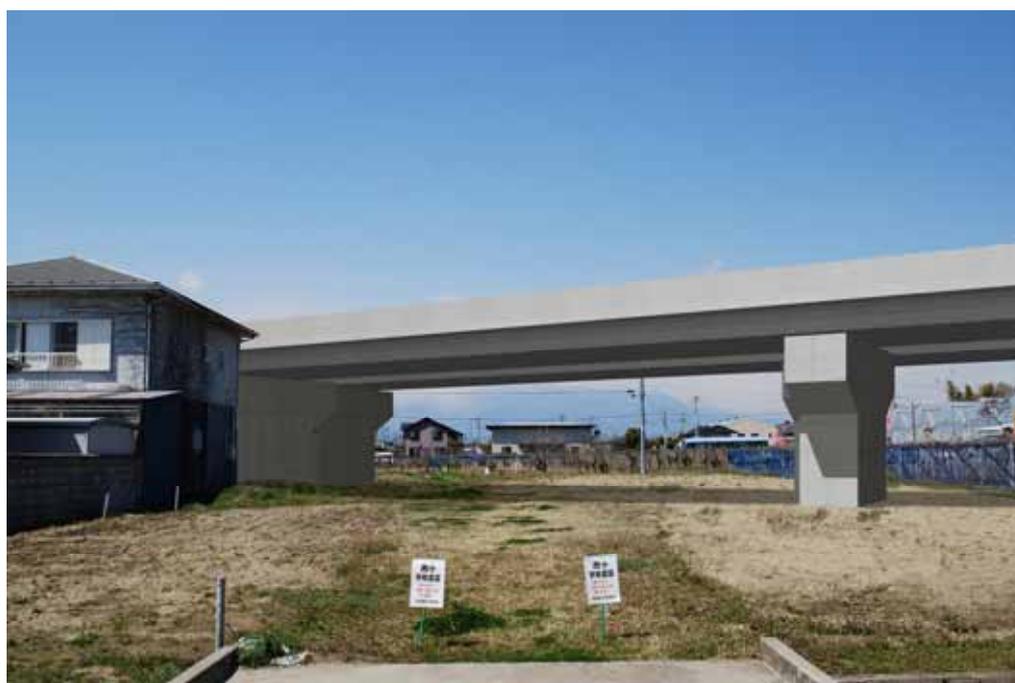
景観性（P C 中空床版橋）

- ・桁高が薄いために構造物の向こう側の見通しが良くなり、圧迫感が軽減される。
