山梨県道路附属物維持管理計画

令和 7 年 12 月

山梨県県土整備部

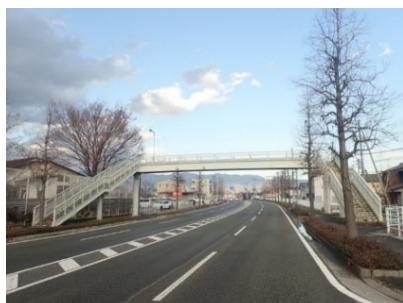
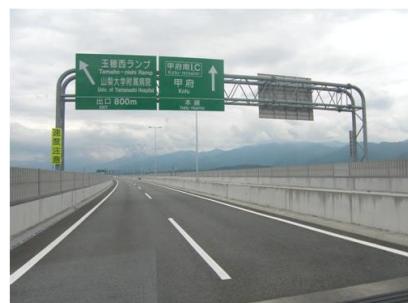
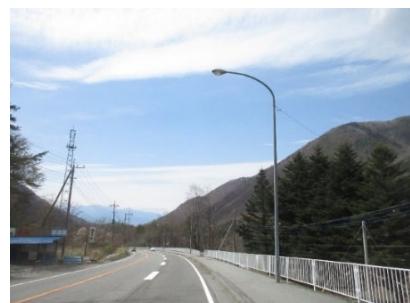
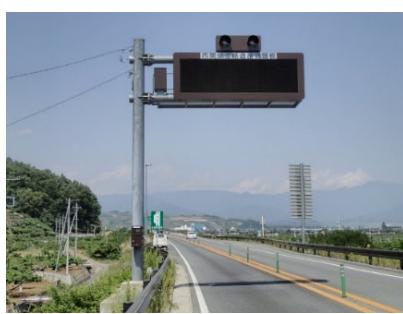
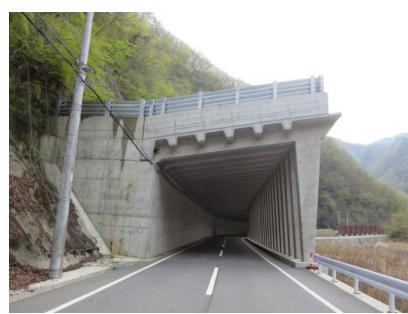
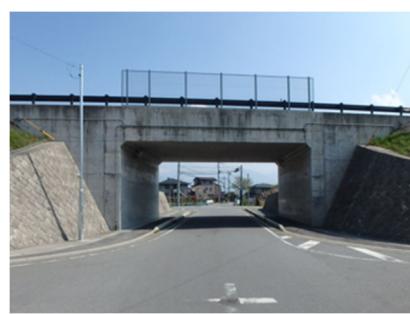
写真 2.1 対象とする道路附属物の例

横断歩道橋

道路標識（門型柱）

道路照明（逆L柱）

道路情報板（F型柱）

シェッド

大型カルバート

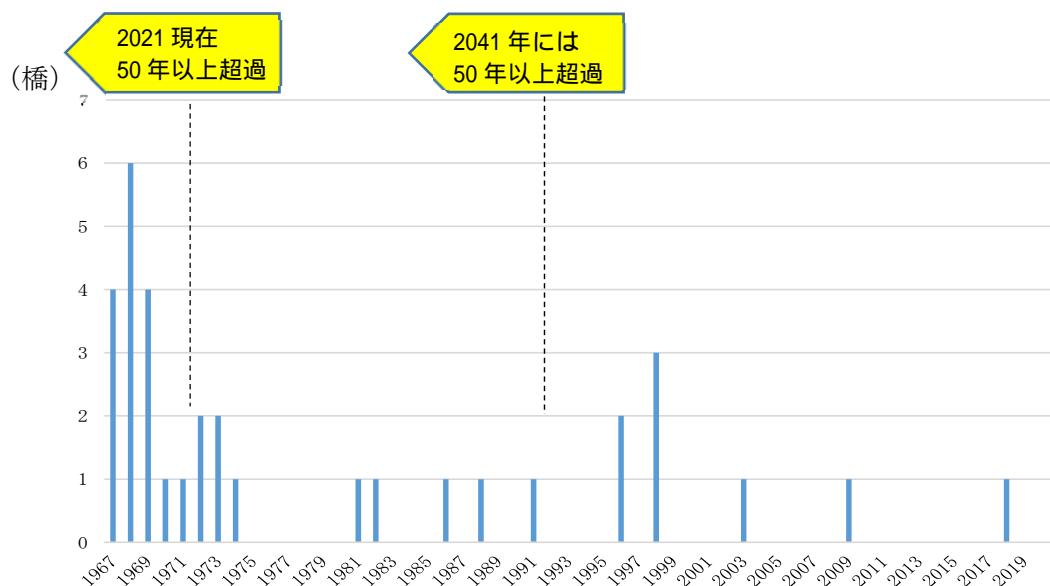
図 4.2 供用開始年別横断歩道橋数

山梨県が管理する横断歩道橋は、図 4.2 に示すとおり、多くが 1960～70 年代の高度経済成長期に建設されており、2021 年時点では 47% にあたる 16 橋が供用後 50 年以上経過している。この割合は 20 年後の 2041 年には 76% にもなり、一層高齢化が進むことを示している。

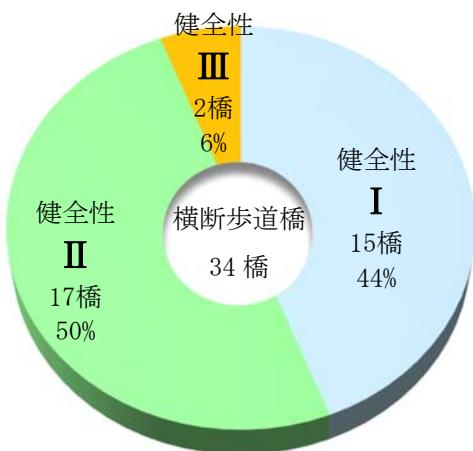
図 4.4 健全性判定区分の割合（令和 3 年 4 月時点）

横断歩道橋の 2021 年 4 月現在の健全性判定区分の割合を図 4.4 に示す。設置してからの期間が比較的長い横断歩道橋にあっても健全性 IV の緊急措置段階に至っているものはない。

しかし健全性 III の早期措置段階の歩道橋は 2 橋あり、これらは早期に対策が必要である。

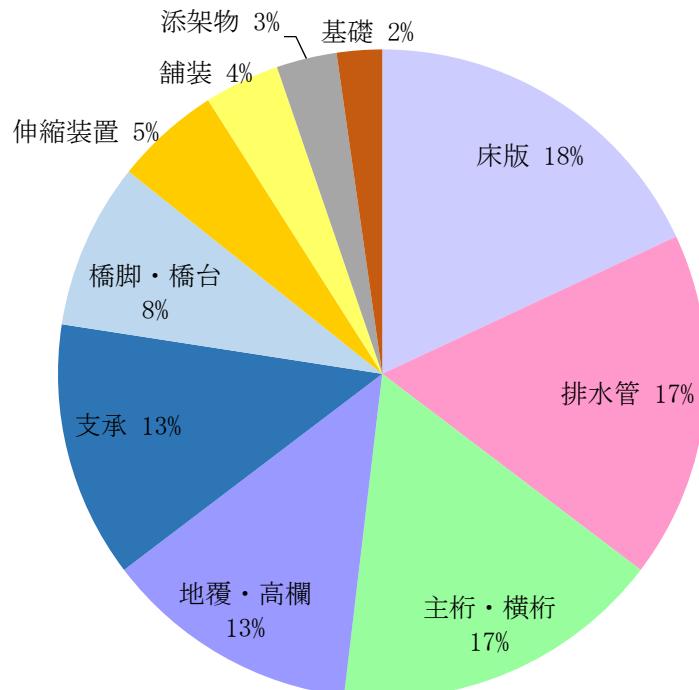
図 4.5 損傷部位 【健全性 II, III】

健全性 II および III における損傷部位の傾向を図 4.5 に示す。損傷部位としては、床版の損傷が 18% と最も多く、次いで排水管が 17%、主桁・横桁が 17% となっている。

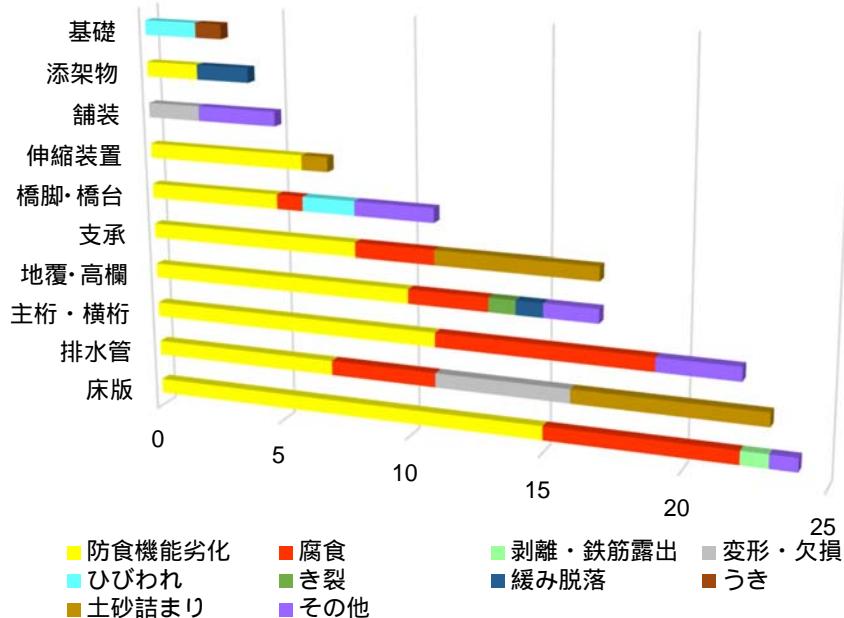
図 4.6 各部位の損傷内容 【健全性 II, III】

各部位の損傷内容は図 4.6 のとおりで、全体の傾向として防食機能の劣化が約半数を占めている。防食機能の劣化に伴い、腐食に進展したものが多く見られる。

また、排水管や支承板においては損傷の原因となる土砂詰りが目立つ。

補修設計費用は、横断歩道橋において補修が必要な損傷は図 4.6 で見たように、防食機能（塗装）の劣化と腐食（鋼材）が多いことから、必要な補修項目を以下の 3 区分として「橋梁補強・補修設計委託標準歩掛 H23.10 山梨県県土整備部」により算出した。

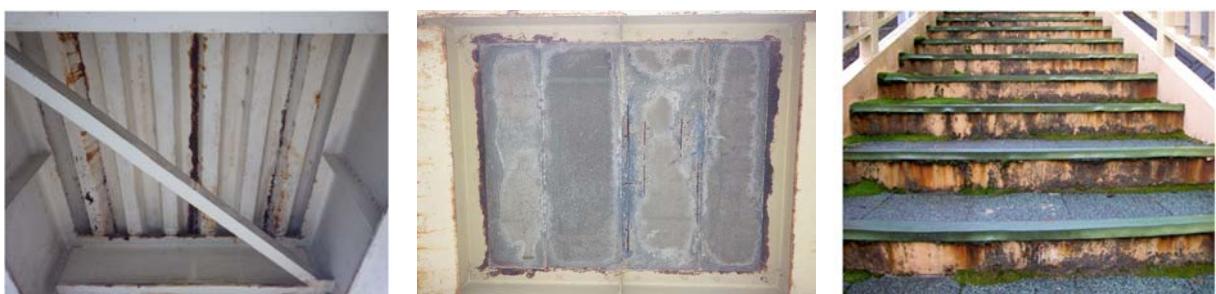
写真 4.1 床版の損傷例

デッキプレート、コンクリート、モルタルおよび表層材で構成されていることが多い。表面からの雨水の防止が確実でない場合は、デッキプレートの溝部や継手部に雨水が滞留し劣化しやすくなる。

また、デッキプレート下面や主桁、横桁の裏側面は、湿気が滞留しやすく結露によって防食機能に影響を及ぼす可能性も指摘されている。

階段の蹴上部も腐食しやすい部位で、腐食が進行して孔食が発生しているものも確認できている。

(1)田富歩道橋 防食機能の劣化(健全性) (2)北新歩道橋 剥離・鉄筋露出(健全性) (3)三富小学校前歩道橋 腐食(健全性)

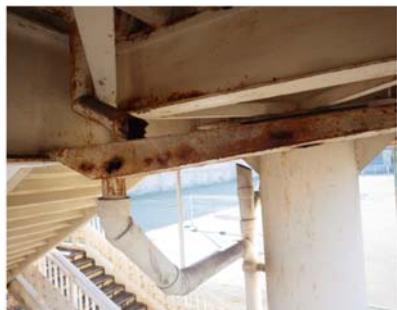
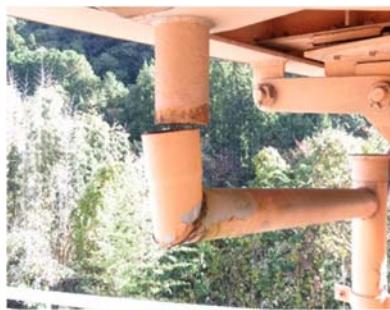
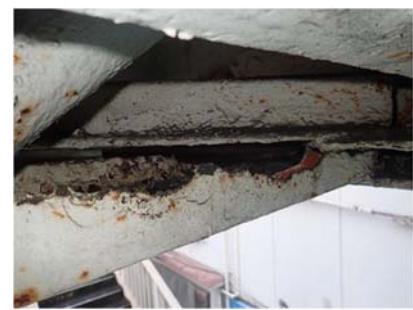
写真 4.2 排水管の損傷例

雨水の影響を最も受けるとともに、排水管へ土砂が堆積して閉塞され、水分の滞留時間が長くなることなどが影響し劣化進行が速いと考えられる。

(1)田富歩道橋 腐食(健全性)

(2)三富小学校歩道橋 欠損(健全性)

(3)志田歩道橋 腐食(健全性)

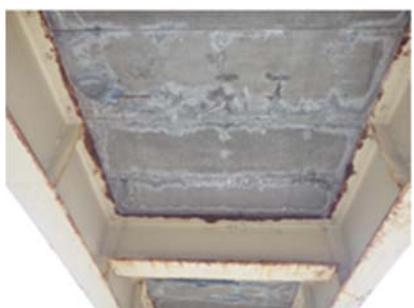
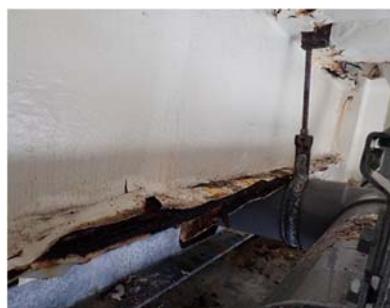
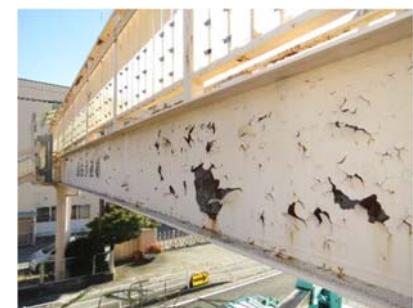
写真 4.3 主桁の損傷例

下フランジは塗膜の付着性の悪いことに加え、デッキプレートからの漏水や雨水が滯水しやすいため、劣化が進行しやすい。また、日光が直接当たるウェブにおいては紫外線の影響で防食機能の劣化が進行しやすい。

主桁や横桁の内側は、床版下面と同様に結露の影響も考えられる。

さらに通行車両の接触による変形もみうけられる。

(1)北新歩道橋 防食機能の劣化(健全性)

(2)武田歩道橋 腐食(健全性)

(3)落合歩道橋 防食機能の劣化(健全性)

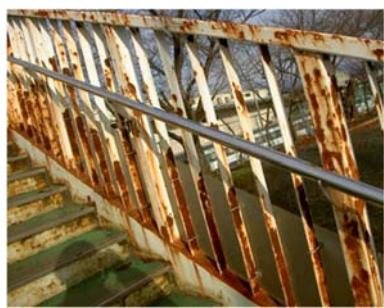
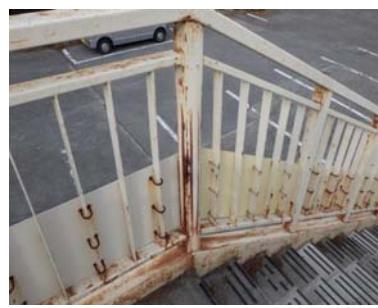
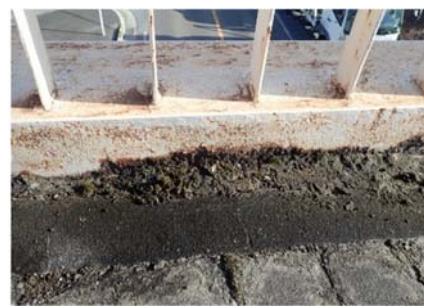
写真 4.4 地覆・高欄の損傷例

雨や紫外線の影響を直接受け、損傷しやすい部位である。とくに地覆は、床版との境界に雨水が滯水しやすいためこの傾向は顕著になる。

(1)東雲歩道橋 防食機能の劣化(健全性)

(2)田富歩道橋 き裂(健全性)

(3)志田歩道橋 腐食(健全性)

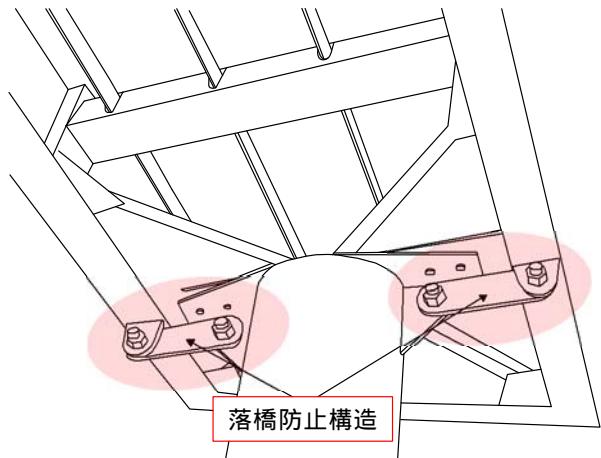
図4.7 横断歩道橋の落橋防止構造

横断歩道橋は、地震時の倒壊により通行を遮断しないよう、耐震性を確保することが必要である。そのため、既設の横断歩道橋については、落橋防止構造を設置するか、必要な耐震性能の所持していることを確認するものとする。

歩道橋における一般的な落橋防止構造を図4.7に示し、本県における落橋防止構造設置例を写真4.5に示す。

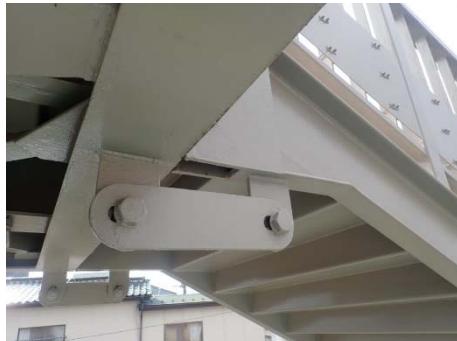
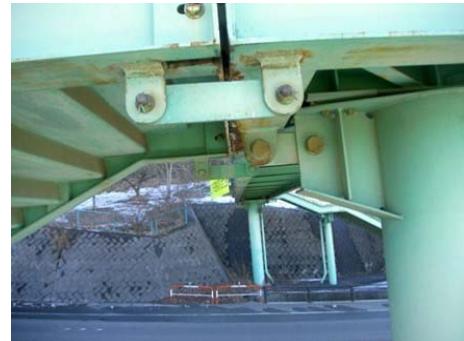
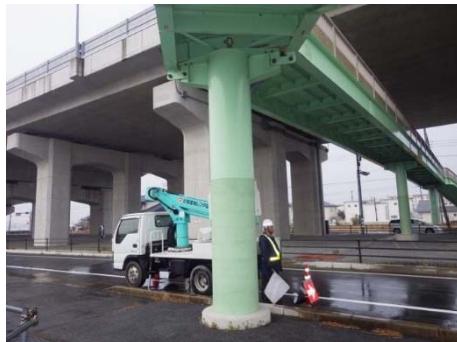
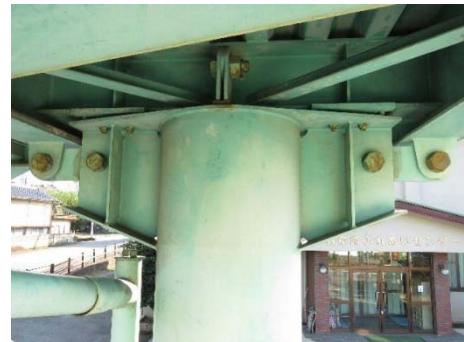
写真4.5 落橋防止構造の設置例

(1)押越歩道橋

(2)若宮歩道橋

(3)成島横断歩道橋

(4)八代南歩道橋

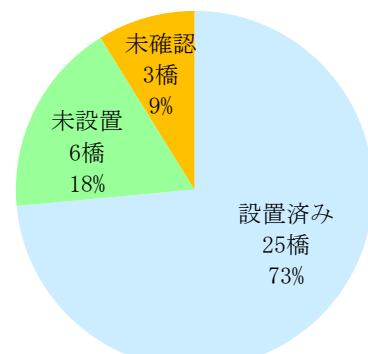
図4.8 落橋防止構造の設置状況

計画対象の34橋の落橋防止構造の設置状況は図4.8のとおりで、落橋防止構造が設置されているものが25橋、設置されていないものが6橋、化粧カバーが設置されているため確認できていないものが3橋である。

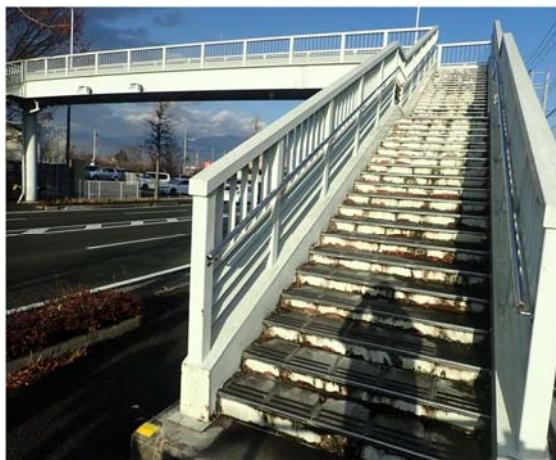
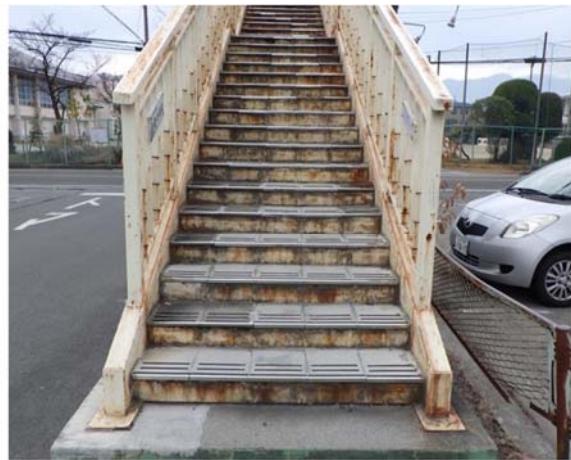
写真 4.6 階段手すりの例

階段手すりは「立体横断施設技術基準 S54.1」において設置することが規定されている。このうち表 4.3 に示すとおり 11 橋は未設置のままである。写真 4.6 に階段手すりの設置例と未設置例を示す。

(1) 南っ子歩道橋 (設置例)

(2) 田富歩道橋 (未設置例)

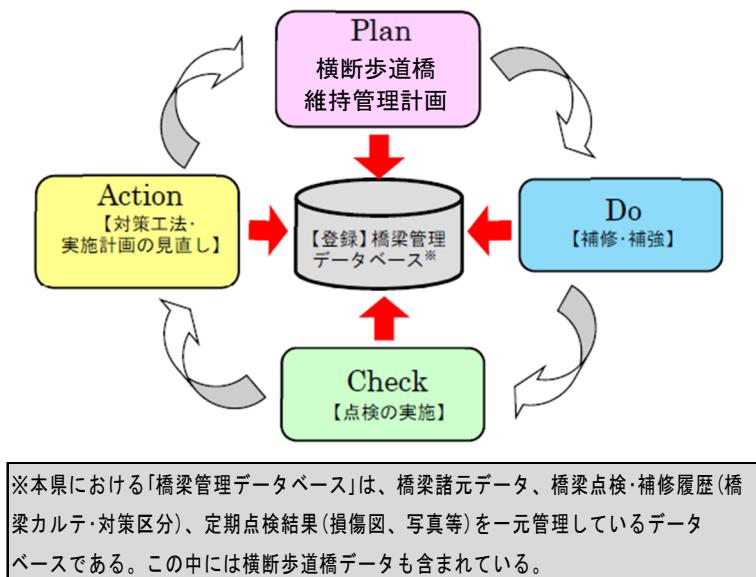
図 5.1 山梨県における橋梁管理のPDCAサイクル

横断歩道橋は、これまでにも必要に応じて補修工事等を行ってきたが、維持管理費用を縮減するためには、計画的・効率的に補修を加えながら長寿命化を図る予防保全型管理に移行する必要がある。また、維持管理計画を着実に推進するために、計画(Plan)→補修・補強(Do)→点検の実施(Check)→実施計画の見直し(Action)のPDCAサイクルを実施することとする。

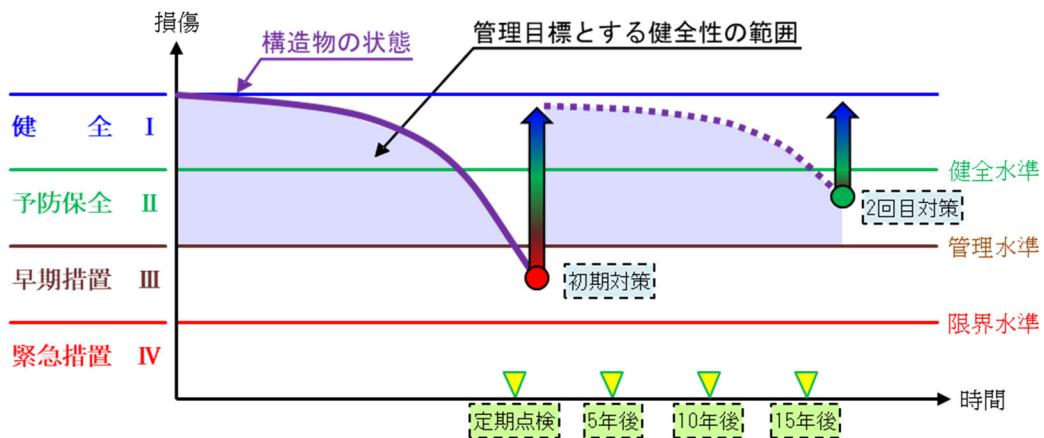
図 5.2 予防保全型維持管理のイメージ図

具体的な予防保全型維持管理のイメージを、図5.2に示す。点検により健全性Ⅲと診断された横断歩道橋を早期に補修工事を行い、健全性をⅠの状態に回復させる。その後も構造物の劣化が徐々に進行するため、定期点検において健全性Ⅱの損傷が発見されたならば、健全度Ⅲに進行しないよう適切な時期に2回目の対策を実施する。

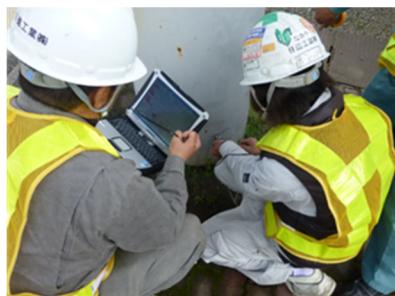
支柱の路面境界部や埋設部の検査は、目視検査の観点から掘削して行う必要がある。この場合、軽微な腐食であっても掘削埋め戻しの作業が必要となっており、検査のコスト面、工期、交通規制、騒音問題などの課題があった。支柱路面境界部検査システムは、鋼製柱から異なる2種類の超音波を同時に送受信することにより、板厚の推定や地中にある腐食の有無が検出できるものである。

しかし、本工法では損傷の程度は正確に把握することはできないため、掘削による本調査を行う必要があるかどうかのスクリーニング技術として活用できる。このスクリーニングにより、掘削調査の数を大幅に少なくできるためコスト縮減効果が期待される。

支柱路面境界部調査システム調査状況

支柱の路面境界部の点検において、腐食の可能性がある場合にも全数の掘削調査は行わず、支柱路面境界部検査システムにより掘削調査の必要性のスクリーニングを行い、掘削調査費用の縮減を図る。

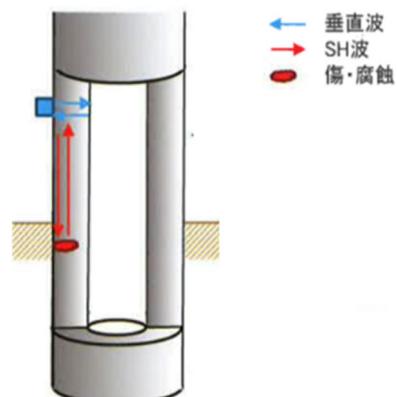
図 6.1 超音波による路面境界部の非破壊検査システム

- ・地際部の腐食により生じる板厚減少を地上から2方向超音波計で測定する。
- ・地際を掘削する必要がないため、騒音や新たな腐食リスクが生じない。
- ・掘削による本調査を省略するためのスクリーニング技術として活用できる。
- ・本技術は県内の標識点検、照明点検で適用した実績がある。

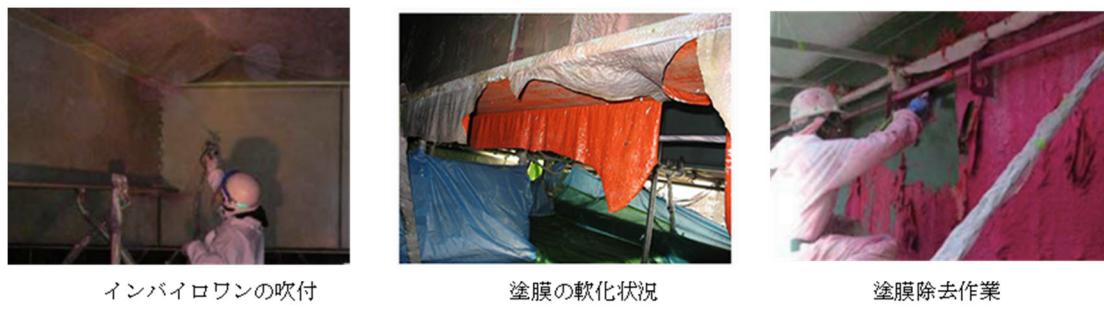
写真6.1 塗膜除去技術

塗装の塗替えについては、原則的にRc-1系で行うことが求められている。しかし、建築制限の関係でブラストの防護仮設が設置出来ないケースもあり、この場合、Rc-3系塗装を行うこととするが、耐久性がRc-1系に比して著しく劣る。一方、Rc-2系の塗装は、ブラストを行わない第2種素地調整とジンクリッヂを組み合わせ、Rc-1系に準ずる塗装工法であるが、第2種素地調整が課題となって適用は少ない。こうした中、インバイロワン工法は、第2種素地調整と同等の素地調整が期待できることから適用が可能である。

なお、インバイロワン工法のコストの優位性は産業廃棄物処理費にあるが、歩道橋ごとに現状の塗膜状況が異なるため、塗膜状況を精査の上、コスト縮減効果については検討する必要がある。

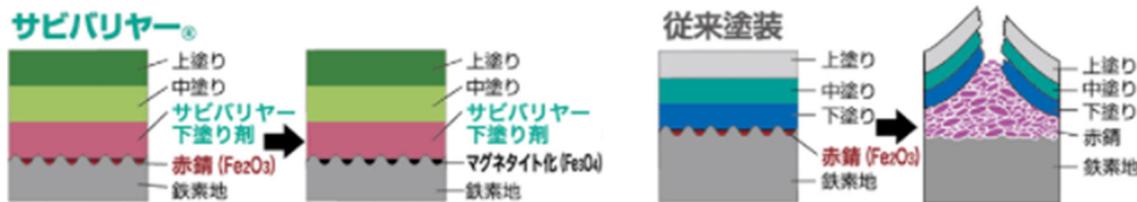
図6.2 防食塗装技術

② サビバリヤー（錆転換型防食塗装システム CB-170003-A）

サビバリヤーは、塗替え後の再腐食を抑制するエポガード(CB-080011-VR)の後継技術で、サビバリヤー脱脂洗浄剤、サビバリヤー下塗り剤により、素地調整で残された赤錆を安定な黒錆に転換させ防食機能を高めるものである。一般に塗替えは重防食塗装系で行うこととしており、ブラストにより錆を完全に落としてから犠牲塗料により防食効果を増強し、耐用年数は50年程度としている。ブラストが行えない場合にはRc-III系の塗装となり耐用年数が低下するが、サビバリヤーは素地調整において十分に落ちきれない赤錆の再増殖を防止するため耐用年数を向上する効果が得られる。したがって、ブラストが不可能でやむを得ずRc-III系を選択する場合などには、耐久性の観点からサビバリヤーの採用も視野に検討を行う。

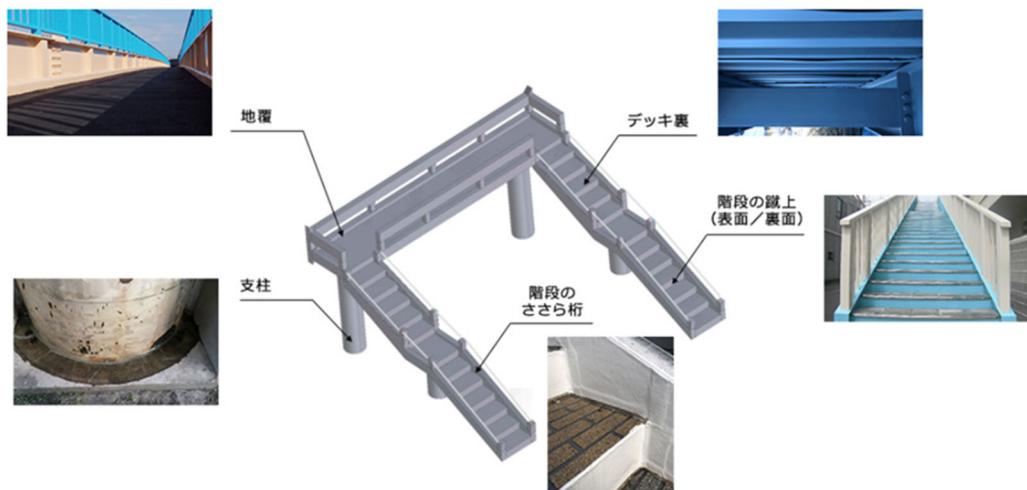
図 6.3 損傷補修技術

③ 紫外線硬化型 FRP シート (KT-170088-A)

従来、橋梁やトンネルにおける補修補強で、FRP(ガラス繊維+ポリエスチル)やC-FRP(カーボン繊維+エポキシ樹脂)が広く採用されてきた。また、これらは現場で繊維とポリエスチル樹脂やエポキシ樹脂などのレジンを積層して形成するため熟練工により施工されてきている。FRP シートは工場においてレジンと繊維をシート状に一体化し、現場では張付けるだけで作業内容が平易となっている。また、紫外線により短時間に硬化し、外気や水分との遮断性も高い特徴がある。損傷において、鋼材が小規模に腐食している場合などは、FRP シートにより簡単に補修できるため利用価値は高いと考えられる。しかし、大規模な貼り付けの場合素地をどの程度ケレンする必要があるのか、再腐食の懸念など十分な知見がないため、今後小規模な利用からその効果を確認しつつ利用する必要がある。

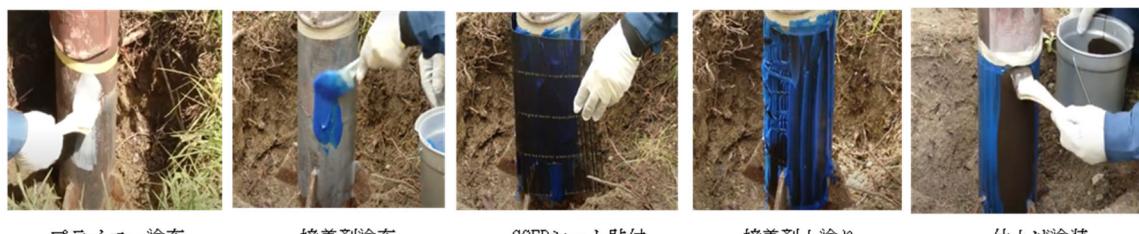
写真6.2 損傷補修技術

④ SCFR 工法 (Sekisui Carbon Fiber sheet Repair CB-140009-A)

SCFR 工法は、主として鋼管柱の腐食に対する補強工法で、腐食鋼管をケレンし、CFRP (炭素繊維強化プラスチック)を巻立てるものである。SCFR シート 1 枚当たりで、鋼板 0.4 mm に相当するとしている。また、汎用性が高く、柱の状態、作業員の熟練度にかかわらず高品質な施工ができるのも特徴の一つである。

鋼管柱の地際は、雨水、融雪剤、動物の排泄物等の影響により腐食しやすい部位である。これらの補修・補強については腐食の程度によっても異なるが、腐食がひどい場合には、当該部分を切断し新しい鋼管を継ぎ足す工法や、場合によっては支柱全体を交換してきた。

腐食が軽度の場合には、繊維巻立て工法や鋼板接着工法がとられてきた。SCFR 工法は、比較的軽度な損傷において適用されるものと考えられ、とくに鋼板接着工法と比較して採用を検討する。

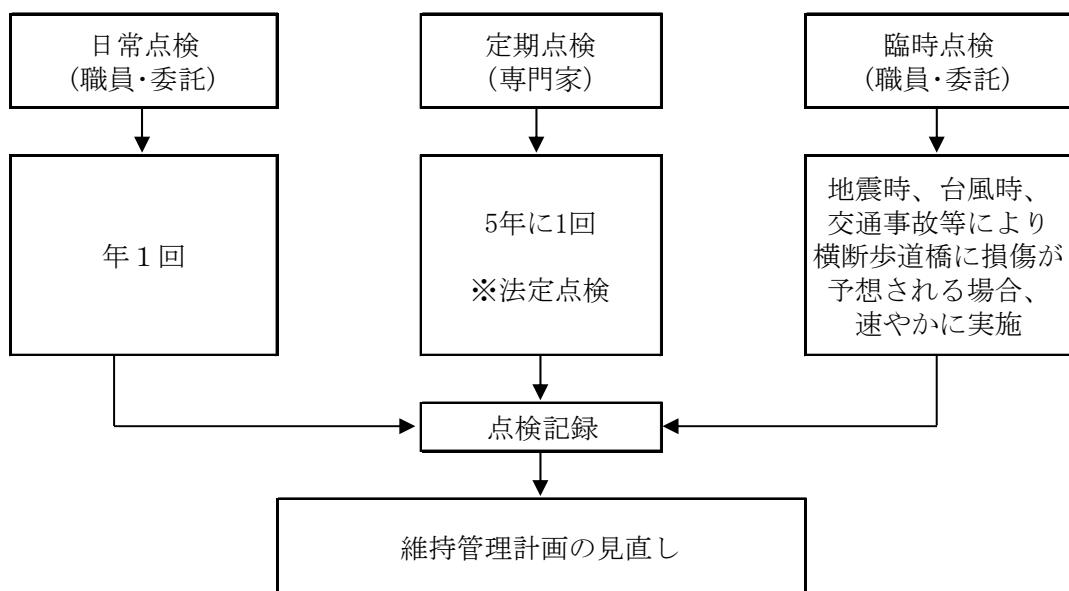
図 6.4 健全性把握のフロー

健全性の把握は、定期点検を中心に、日常点検および臨時点検により行う。

定期点検は、道路法に基づく法定点検であり、5年毎に「横断歩道橋定期点検要領、H31.2、国土交通省道路局」および「歩道橋定期点検要領、H31.3、国土交通省道路局国道・技術課」にしたがって行う。そして、この間を日常点検と、事故や災害等による横断歩道橋の変状の把握を適宜実施する臨時点検とで補完する点検体系とする。

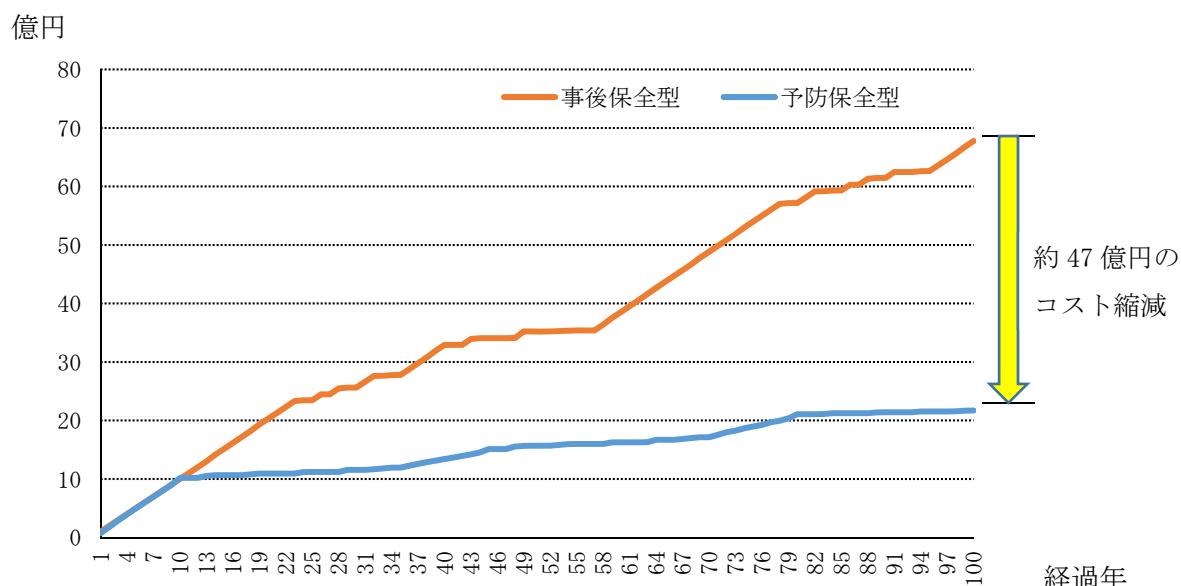
図 6.5 100 年間のライフサイクルコストの比較

予防保全型の維持管理を 100 年間継続した場合、日常パトロールによる看視を継続して 60 年後に架け替えていく事後保全型の管理と比較して、図 6.5 に示すように約 47 億円の費用を節減する効果が得られる。

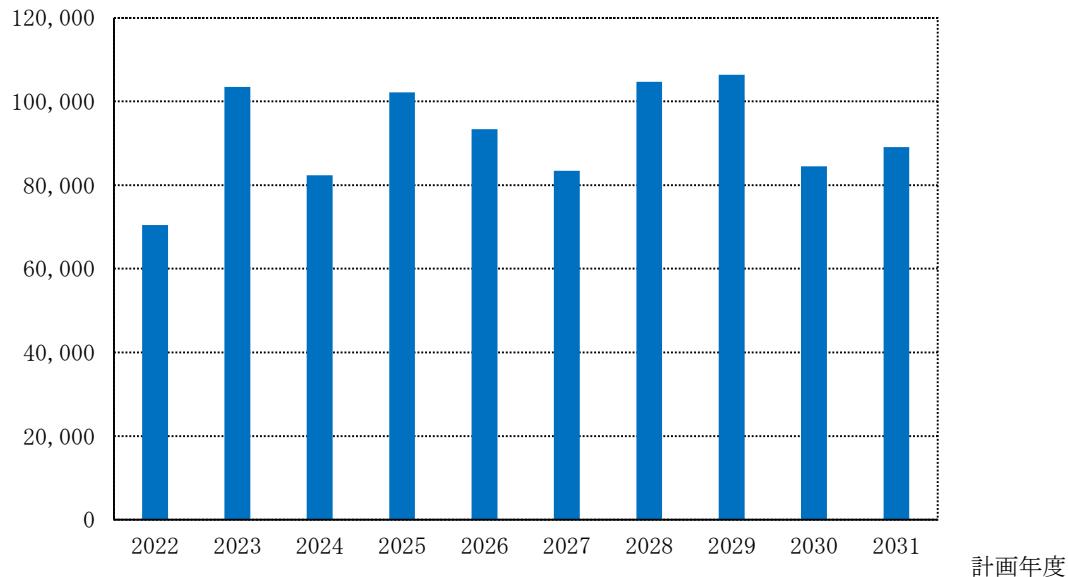
図 6.6 10年間の維持管理予算の推移

よって、年平均1億円の費用を投資する。

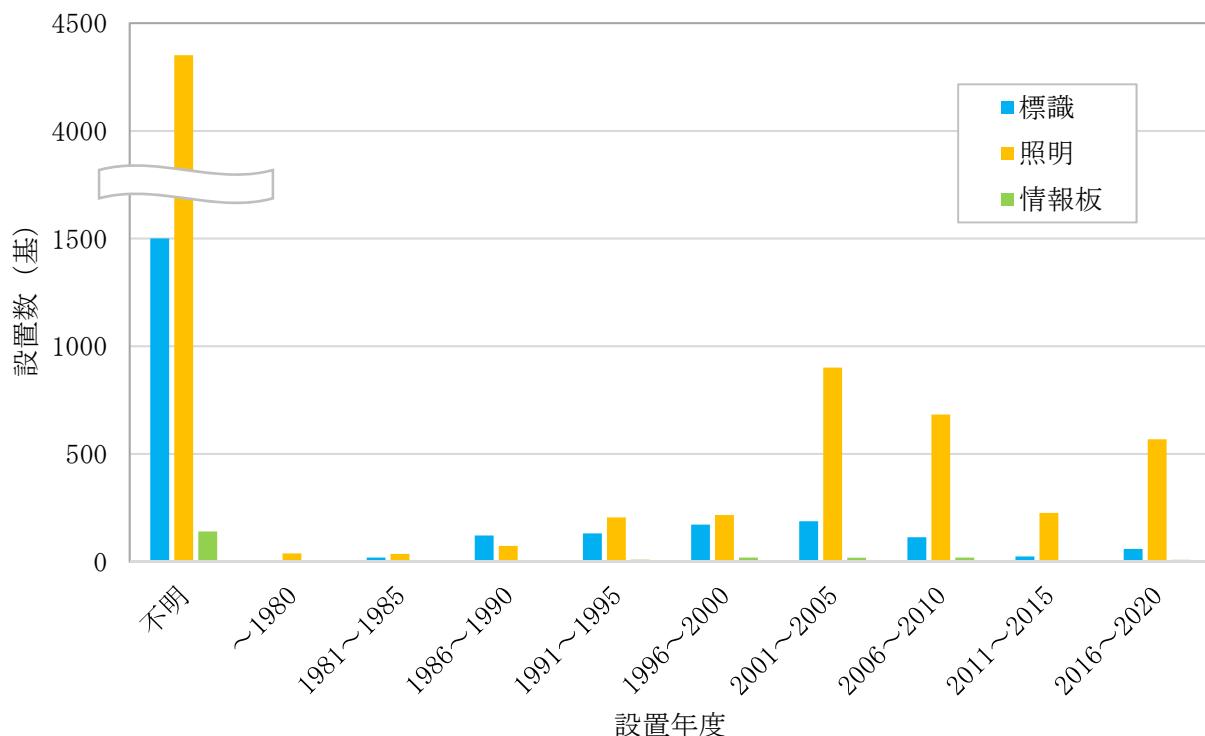
図7.1 標識・照明施設等の設置年度

標識・照明施設等9,839基のうち、全体の約40%にあたる約4,000基については建設年次が判明している。残る約60%は建設年次が判明していないが、構造物の状態から1980年代以前に設置されたものと推察され、今後一斉に老朽化が進むものと考えられる。

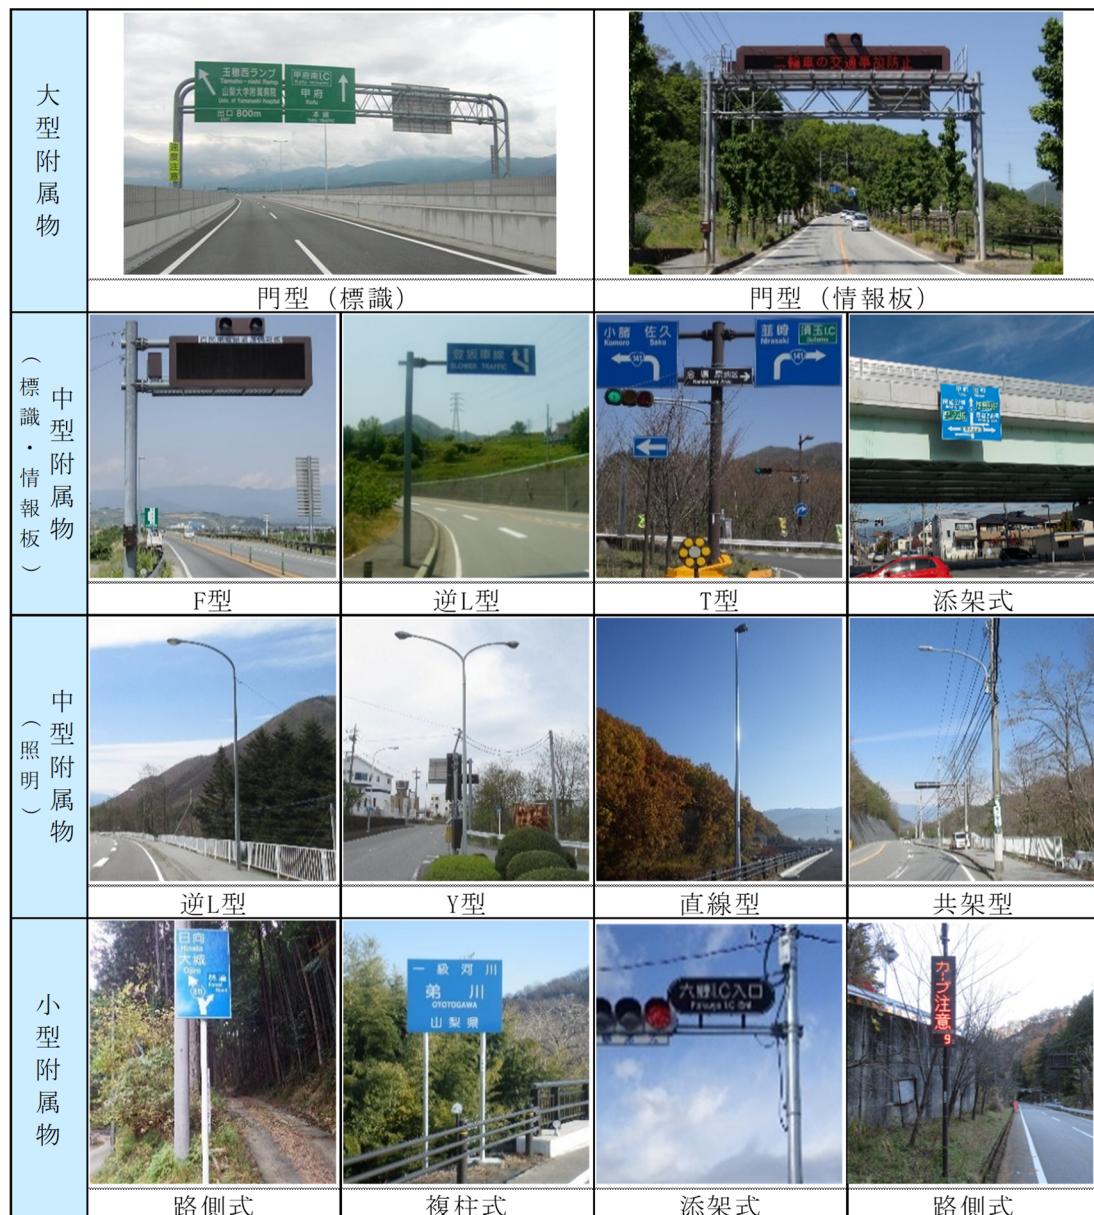
写真7.1 各附属物の種類

※1 中型附属物と小型附属物の区別として、標識板上端高が4.5m以下または板一辺の長さが1.8m以下のものを小型附属物とする。

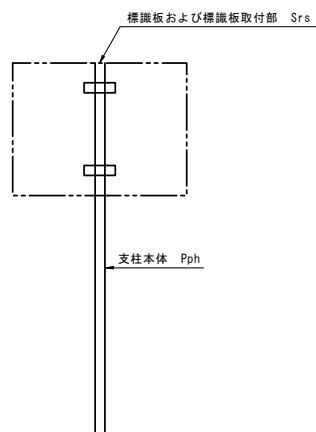
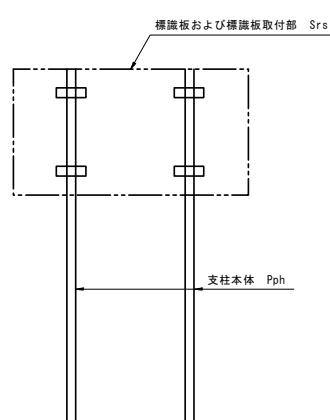
図 7.4 門型柱以外の構造（小型附属物：標識）

単柱式

複柱式

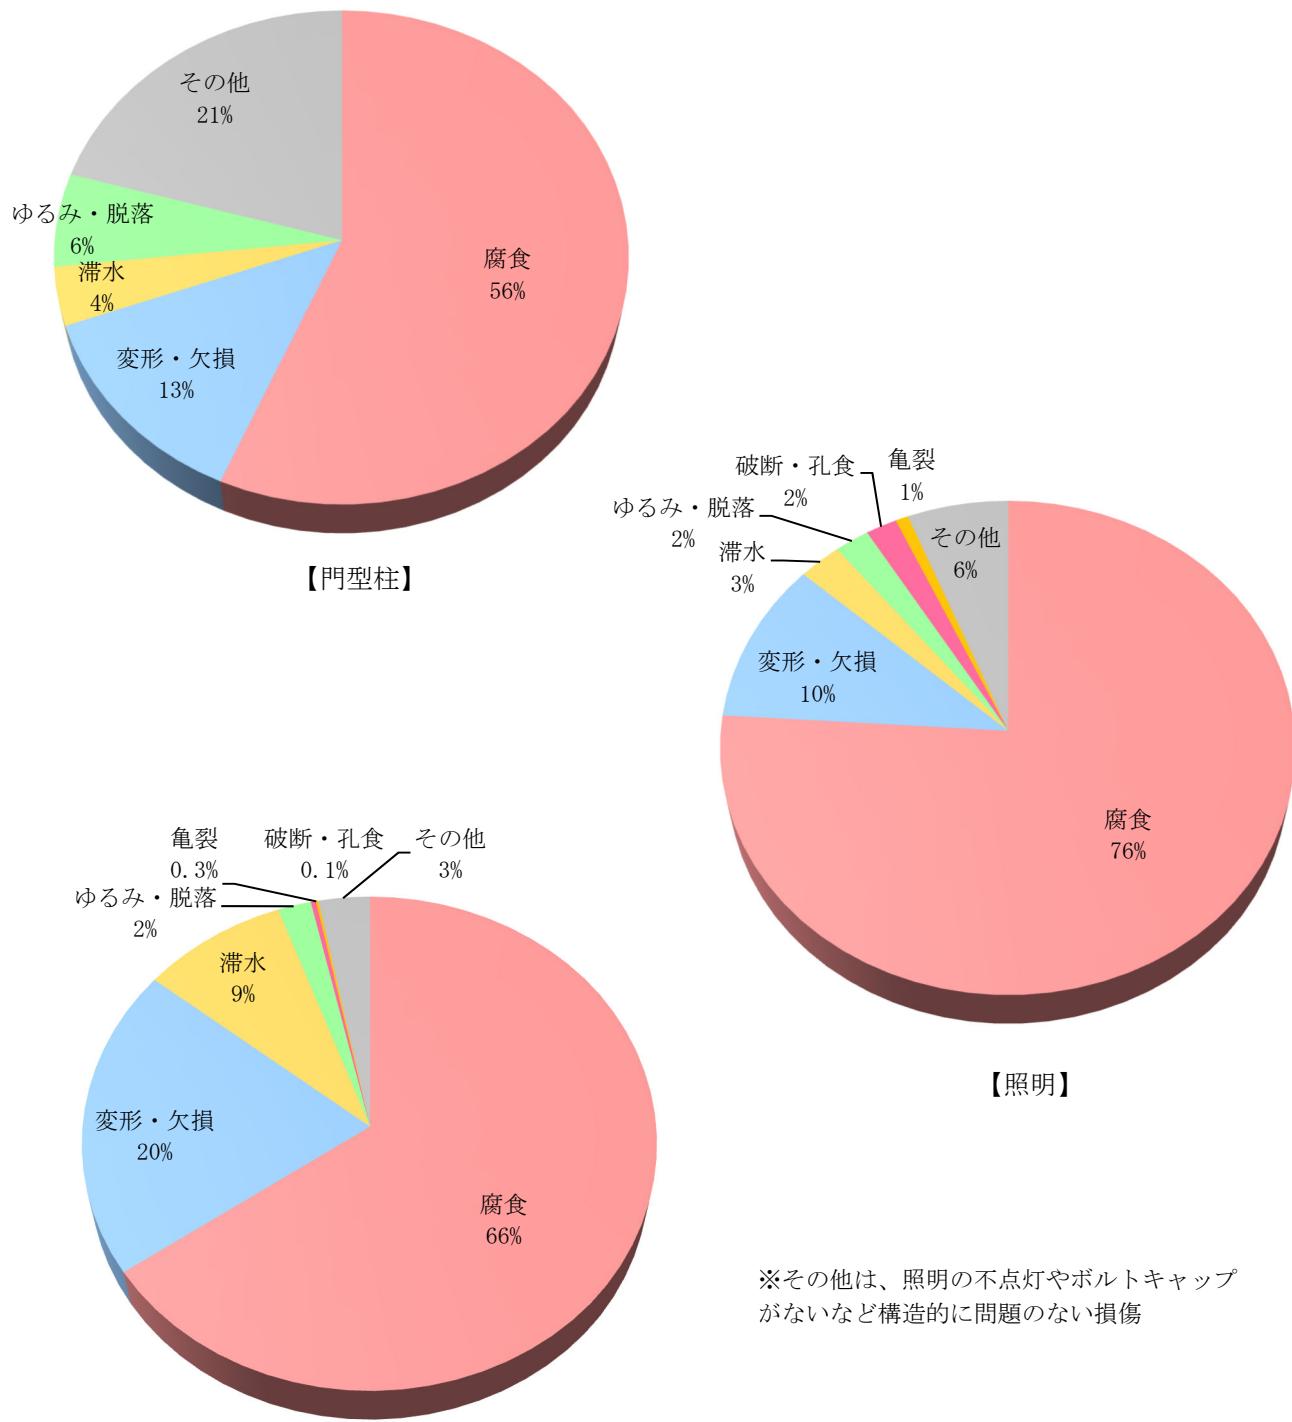
図7.8 損傷状況の内訳（令和2年度末時点）

健全性II以上の損傷の内容は、図7.8に示すとおり腐食（錆）によるものが7割を占め、次いで変形欠損が多い。なお、腐食は支柱の地際部が最も多く、他には横梁の接合部、接合部ボルト・ナット、溶接部、曲げ加工部および開口部にみられる。また、変形・欠損は、ほとんどが車両の接触などの外的要因によるものと推測される。

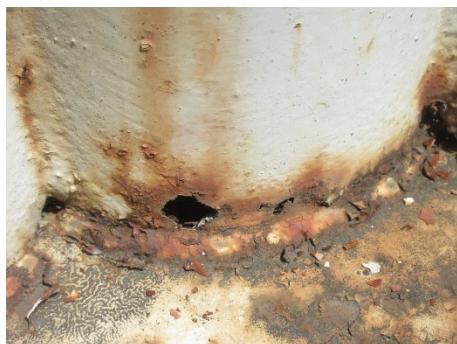
(1) 照明柱地際部（健全性III）

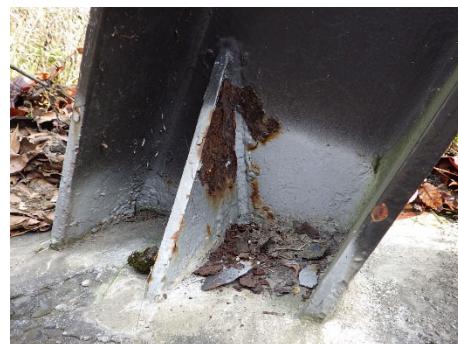
(2) 門型柱地際部（健全性II）

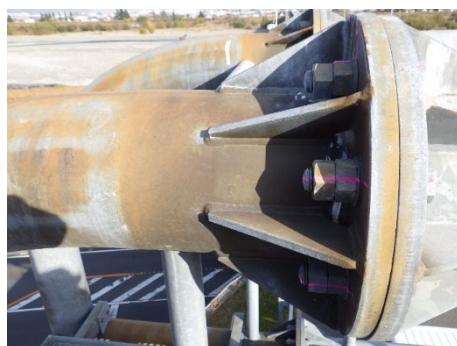
(3) 門型柱横梁（健全度II）

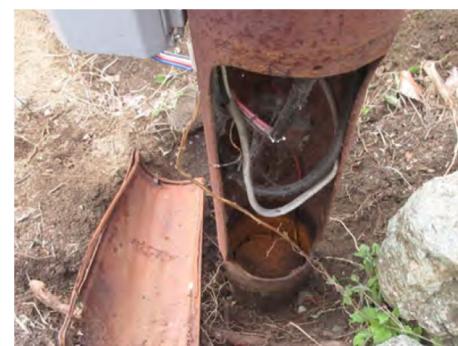
(4) 照明支柱開口部（健全性III）

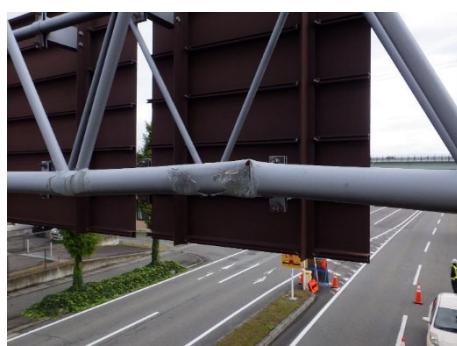
(1) 門型横梁（健全性III）

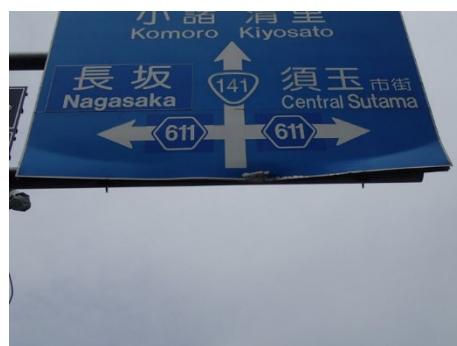
(2) 標識板（健全性III）

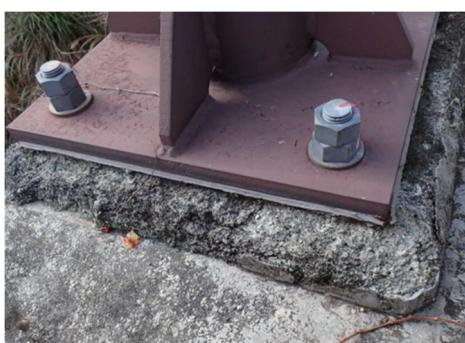
(3) 照明柱基礎コンクリート（健全性III）

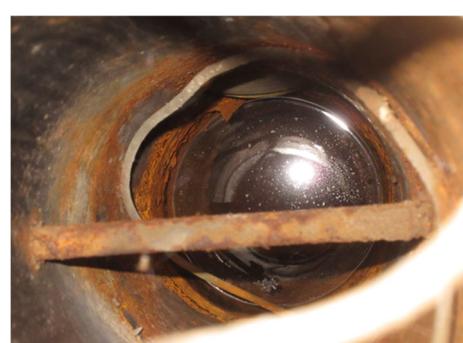
(4) 照明柱内部（健全性III）

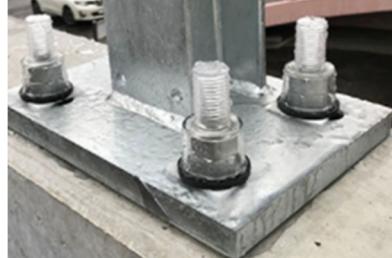
写真 9.1 ボルトナット防錆キャップ

標識・照明施設等に特徴的な損傷の一つとして、アンカープレート型支柱や標識板固定のためのボルト・ナットの腐食が数多くみられることがある。こうした損傷についての新技術として、ボルト・ナット防錆キャップがある。ボルトナット部は、凹凸や境界部が多く塗膜面も一定に保ちづらいため、非常に錆びやすい部位であるため、腐食を抑制するためポリカーボネート製の透明防水キャップの設置を行うものである。

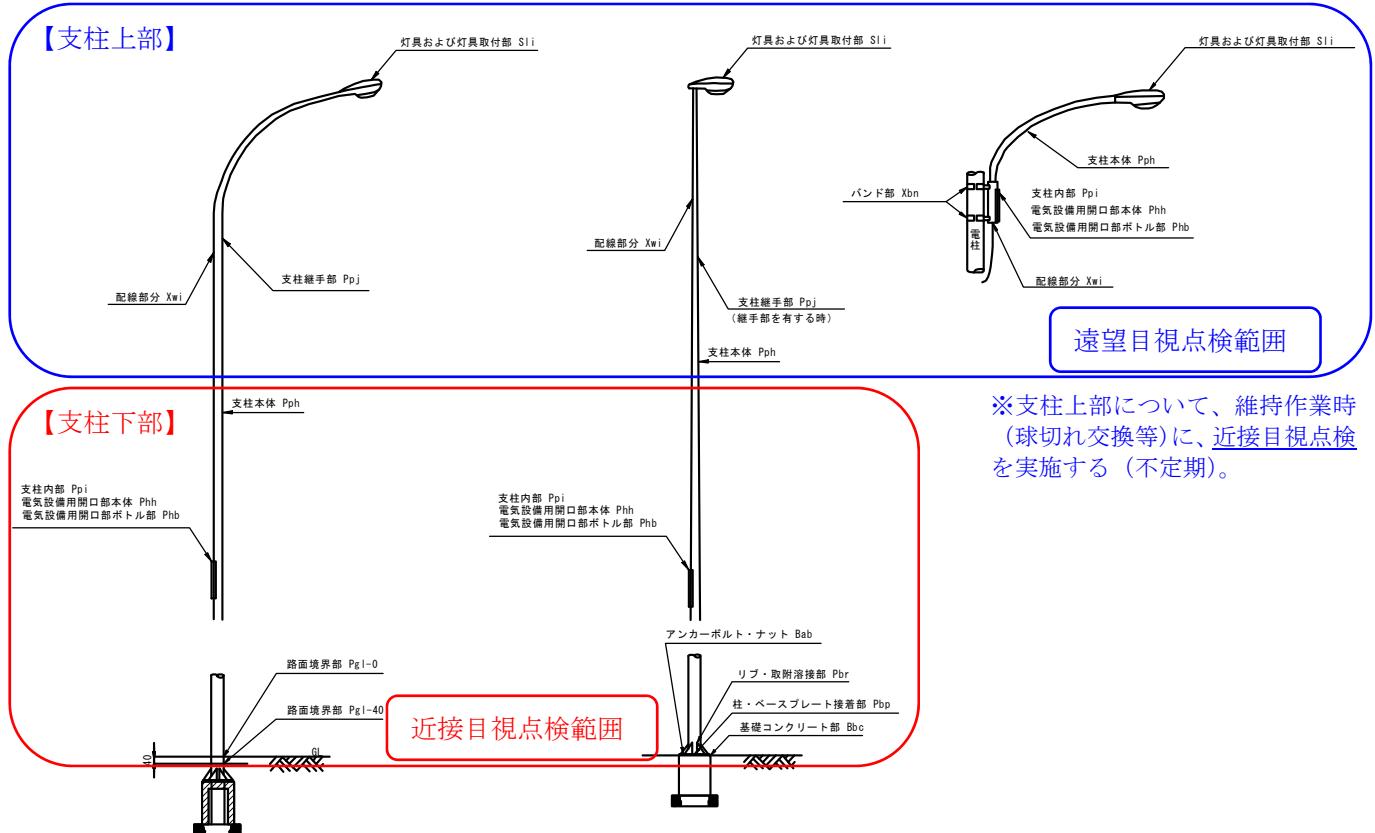
図 9.1 照明の定期点検における点検範囲

定期点検（照明）は、支柱を上部・下部に分け、上部は遠方目視により状況を確認し、下部は近接目視による点検を行い、必要に応じて触診などを実施する（図 9.1）。

なお、照明は管理基数が多いことから点検作業の効率化を図るため、上部の近接目視点検については、灯具の球切れランプ交換等の維持作業時に実施する（不定期）。

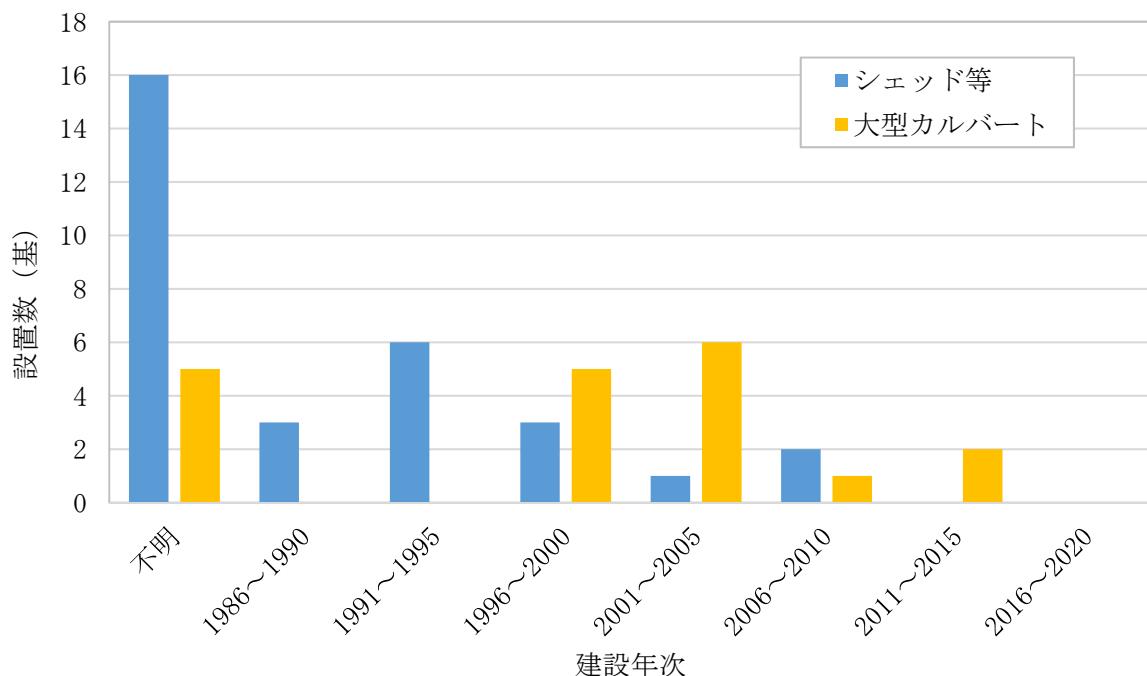
図 10.1 シェッド・大型カルバート等の建設年次

シェッド等及び大型カルバート全 50 基のうち、全体の 58% にあたる 29 基について建設年次が判明しており、1980 年代後半から建設されたものが多い。また不明の施設についても路線の整備状況から同じ頃に建設されたことが推測される。

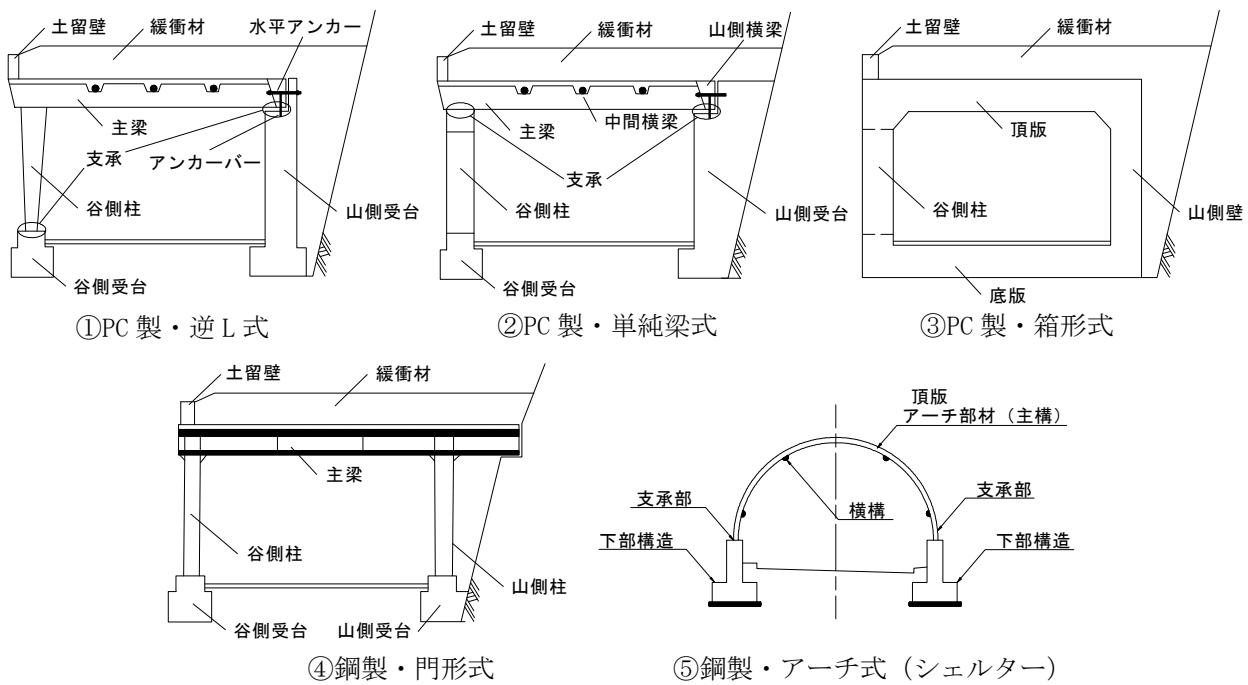
図 10.2 シェッド等の構造形式

県内には、山間部を中心に、ロックシェッドが 26 基、スノーシェッドが 4 基、スノーシェルターが 1 基設置されており、本計画では、これら 31 基を計画の対象とする。これらは、表 10.3 および図 10.2 に示すとおり鋼構造やプレストレストコンクリート構造 (PC 構造)、鉄筋コンクリート構造 (RC 構造) 等、構造形式も様々である。

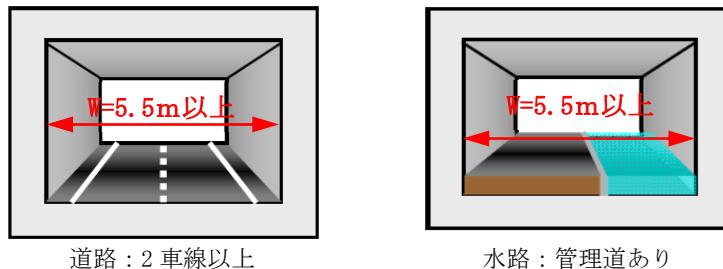
図 10.3 大型カルバートの条件

国土交通省が大型カルバートを内空 2 車線以上の道路を有する程度を想定していることを参考に、本計画では内空幅 5.5m 以上かつ、土かぶり 1m 以上のカルバートを大型カルバートとして計画対象とすることとした。(図 10.3)

なお、土かぶり 1m 未満の場合は、橋梁扱いとなる。

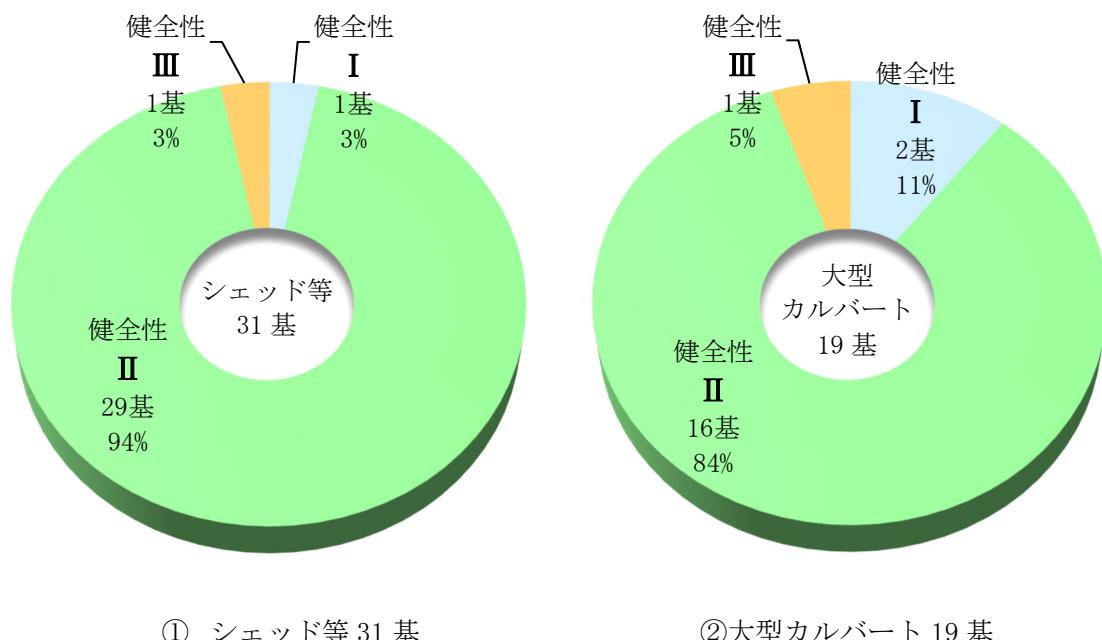
図 10.4 シェッド・大型カルバート等点検結果（令和 3 年 4 月時点）

シェッド・大型カルバート等の健全性判定区分の割合を図 10.4 に示す。健全性 IV の緊急措置段階に至っている施設はないが、健全性 III の早期措置段階と判定された施設は 2 基あり、早期に対策が必要である。

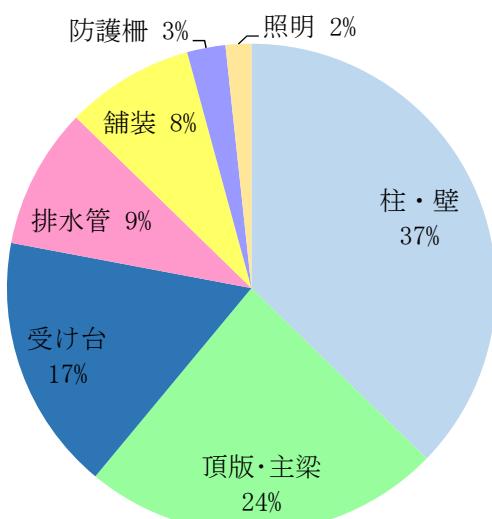
図10.5 シェッド等の損傷部位（健全性II、III）

シェッド等は、緊急対応が必要である健全性IVのような深刻な劣化や損傷は確認されていないが、速やかに対策の必要がある健全性IIIや、予防保全観点および維持工事で対応すべき健全性IIの損傷がある。これを損傷の生じている部位別にみると図10.5のようであり、柱・壁、頂版・主梁、受け台の順に多くなっている。

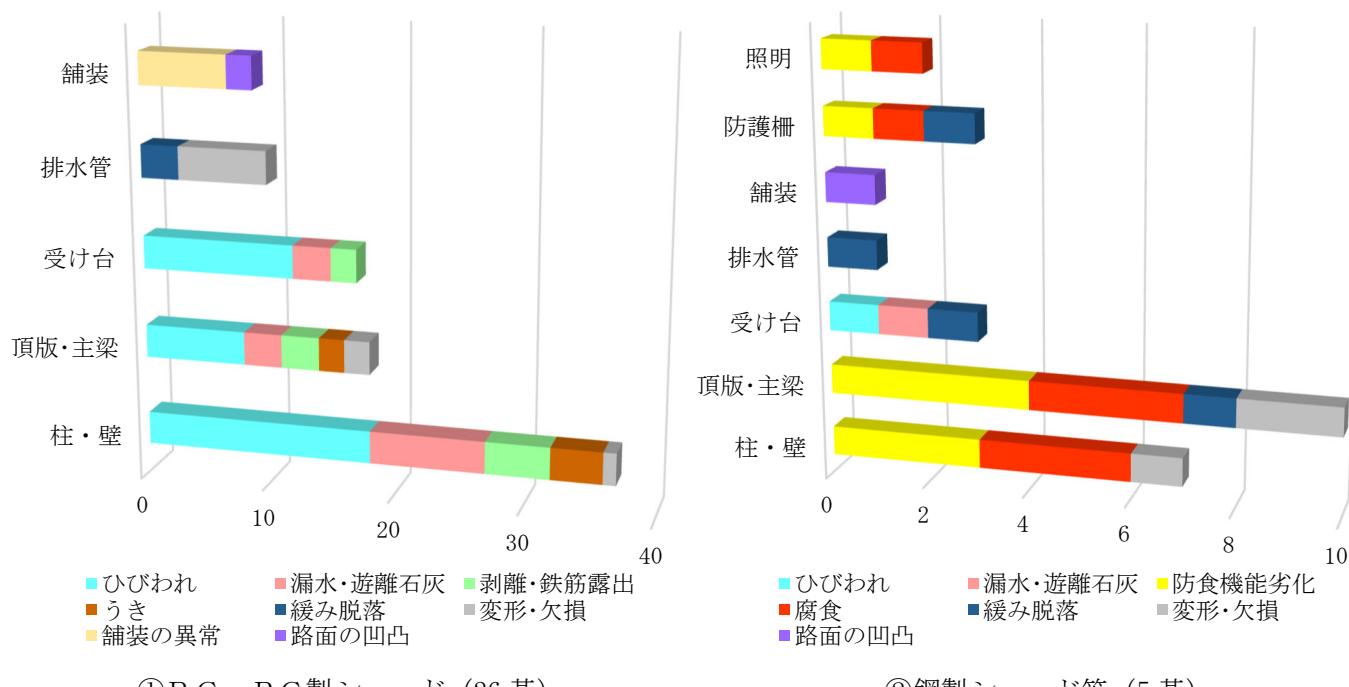
図10.6 シェッド等における各部位の損傷内容（健全性II、III）

各部位の損傷内容は図10.6のとおりである。RCシェッドやPCシェッドでは、ひびわれがもっとも多い損傷であり、これに関連する漏水・遊離石灰が次いで多くなっている。また、鋼製シェッド等における劣化や損傷では、防食機能の劣化と鋼材腐食が顕著となっている。

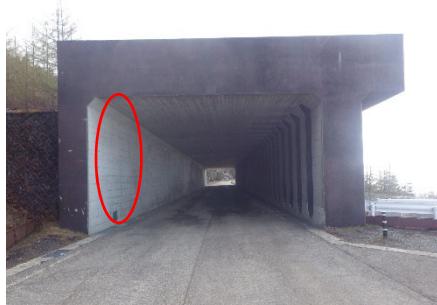
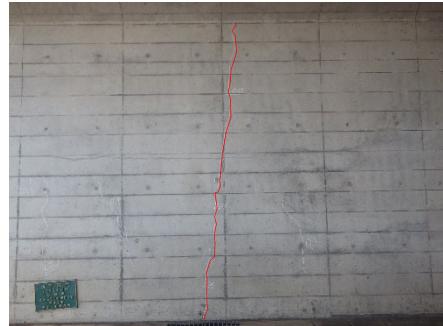
(1-1) 坂下洞門：富士河口湖富士線

(1-1) 側壁のひびわれ（健全性II）

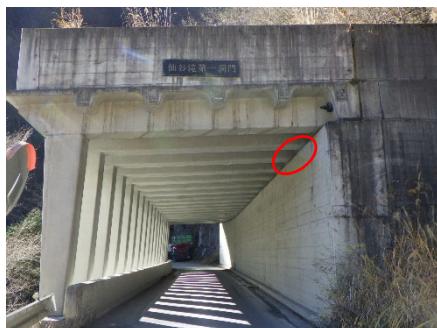
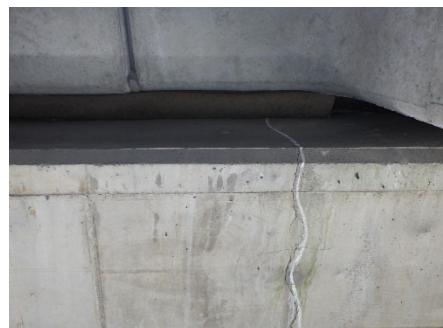
(2-1) 仙谷滝第1洞門：南アルプス公園線

(2-2) 受け台のひびわれ（健全性II）
