山梨県道路附属物維持管理計画

令和 7 年 12 月

山梨県県土整備部

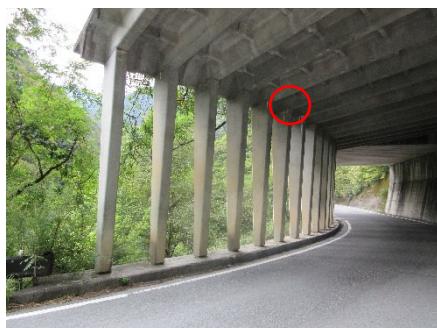
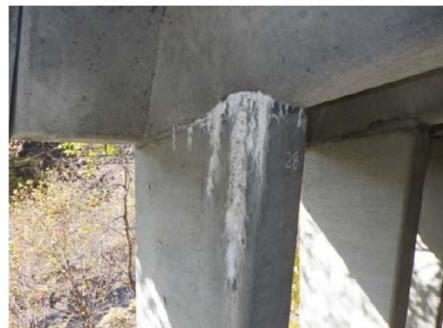
(3-1) 白沢第一洞門：南アルプス公園線

(3-2) 柱の遊離石灰（健全性II）

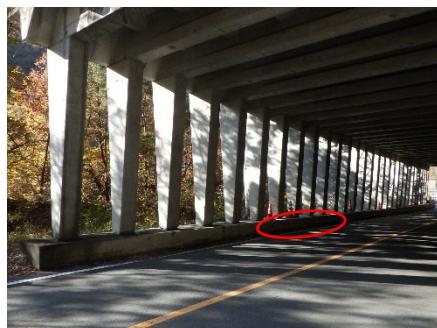
(4-1) 滝口第2洞門：国道411号

写真10.2 RC・PCシェッドの損傷事例

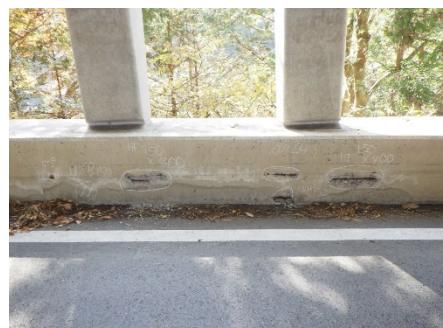
(4-2) 柱基部の剥離・鉄筋露出（健全性II）

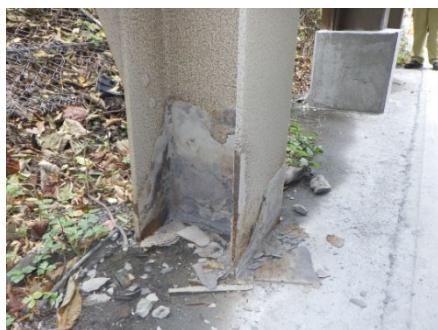
鋼製シェッド等では、各部材の腐食や防食機能の劣化などが発生している。柱基部は凍結防止剤散布の影響を受けやすい。また、頂版では落石等による変形・欠損が発生している。

(1) 柱基部の腐食（健全性III）
無名洞門：南アルプス公園線

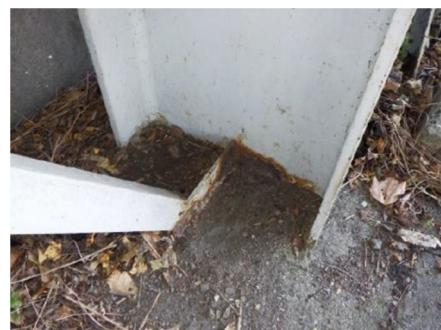
(2) 柱基部の腐食（健全性II）
峡南第3ロックシェット：甲斐岩間停車場西島線

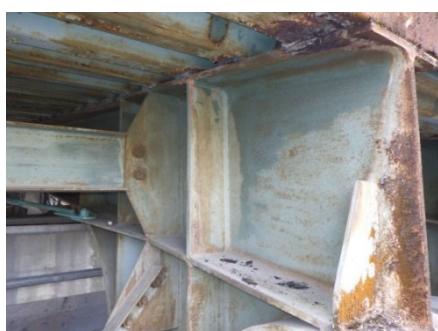
(3) 主梁の腐食（健全性II）
大沢洞門：富士川身延線

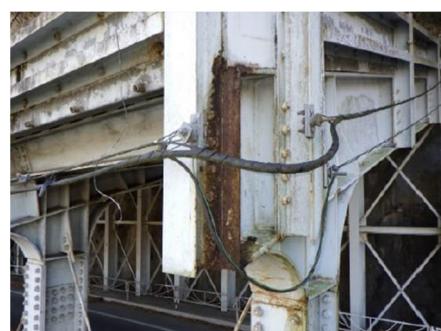
(4) 主梁の腐食（健全性II）
峡南第3ロックシェット：甲斐岩間停車場西島線

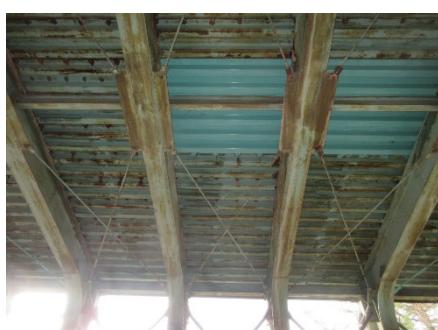
(5) 頂版の腐食（健全性II）
大沢洞門：富士川身延線

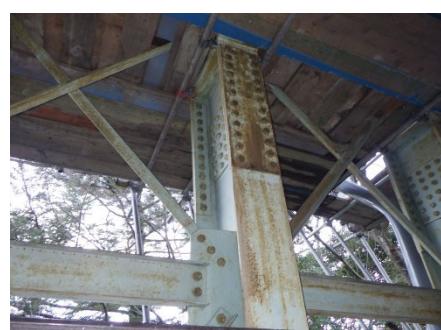
(3) 柱の腐食（健全性II）
大沢洞門：富士川身延線

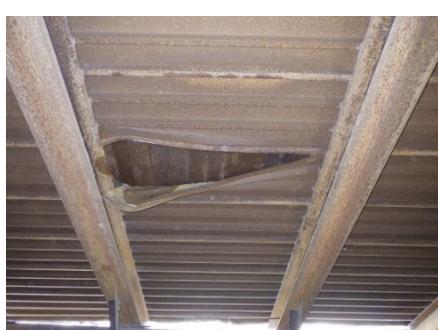
(5) 頂版の変形欠損（健全性III）
無名洞門：南アルプス公園線

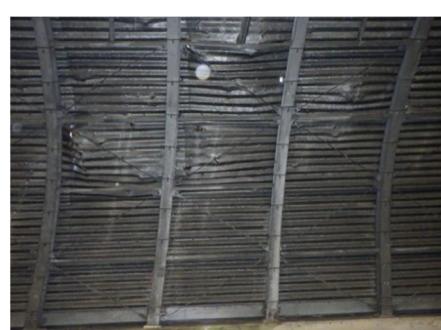
(6) デッキプレートの変形欠損（健全性II）
下平スノーシェルター：韮崎増富線

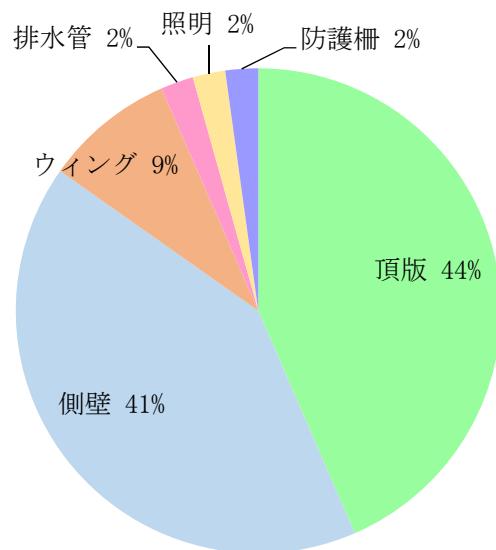
図10.7 大型カルバートの損傷部位（健全性II、III）

大型カルバートにおいても、緊急対応が必要である健全性IVのような深刻な劣化や損傷は確認されていないが、速やかに対策の必要がある健全性IIIや、予防保全観点および維持工事で対応すべき健全性IIの損傷がある。これを損傷の生じている部位別にみると図10.7のようであり、頂版、側壁、ウイングの順に多くなっている。

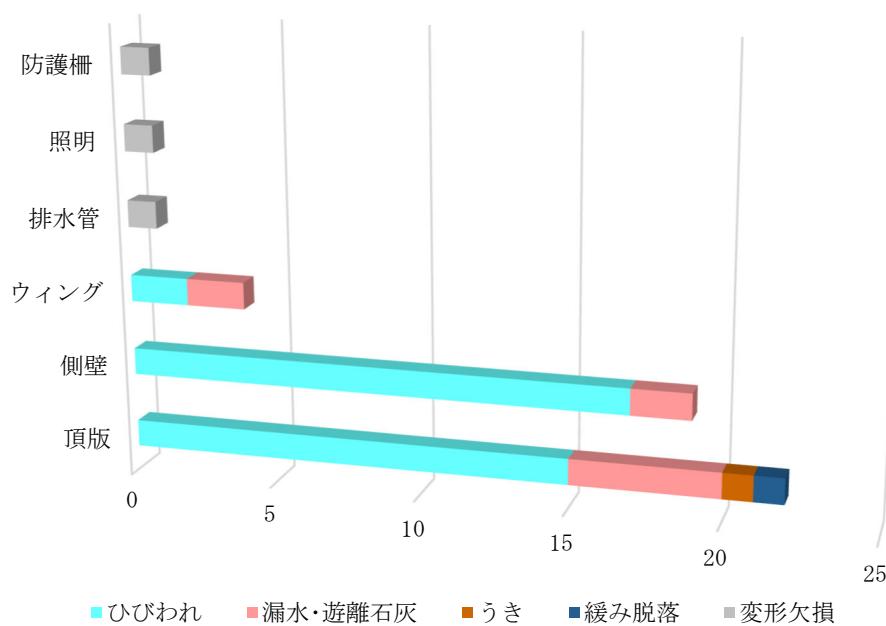
図10.8 大型カルバートにおける各部位の損傷内容（健全性II、III）

各部位の損傷内容は図10.8のとおりである。大型カルバートに見られる主な損傷は、ひびわれであり、頂版と側壁に多く発生している。また、一部には漏水・遊離石灰が確認されている。

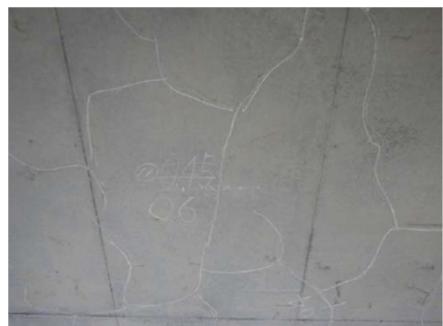
(1-2) 頂版のひびわれ（健全性Ⅱ）

大型カルバートでは、頂版や側壁にひびわれが発生しており、一部に漏水・遊離石灰が確認されている。ひびわれの主な要因は乾燥収縮と推測されるが、スパンや荷重が大きい施設では、頂版中央部（カルバートの延長方向）に曲げひびわれと推測される損傷も生じている。

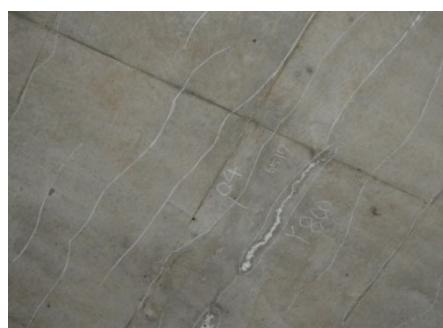
(2-2) 頂版のひびわれ（健全性Ⅲ）
(曲げひびわれと推測される)

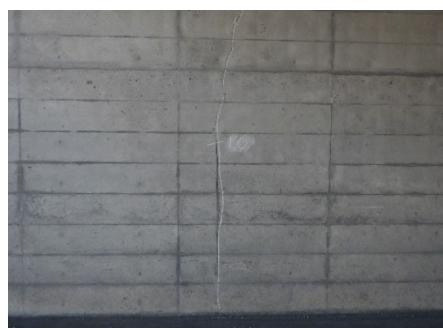
(3-2) 側壁のひびわれ（健全性Ⅱ）

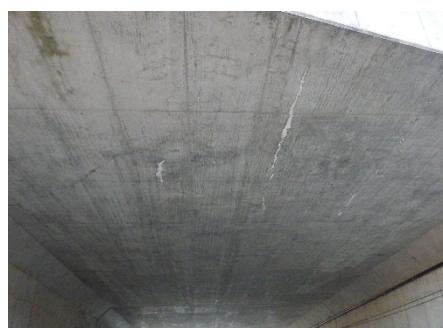
(4-2) 頂版のひびわれ、
遊離石灰（健全性Ⅱ）

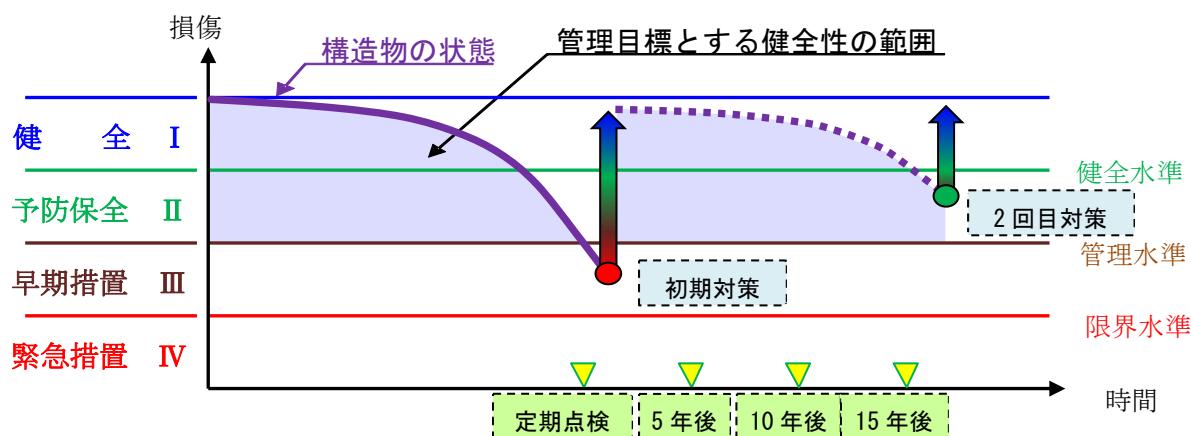
図 11.1 予防保全型維持管理のイメージ図

具体的な予防保全型維持管理のイメージを、図11.1に示す。点検により健全性Ⅲと診断されたシェッド・大型カルバート等は早期に補修工事を行い、健全性をⅠの状態に回復させる。その後も構造物の劣化が徐々に進行するため、定期点検において健全性Ⅱの損傷が発見されたならば、健全度Ⅲに進行しないよう適切な時期に2回目の対策を実施する。

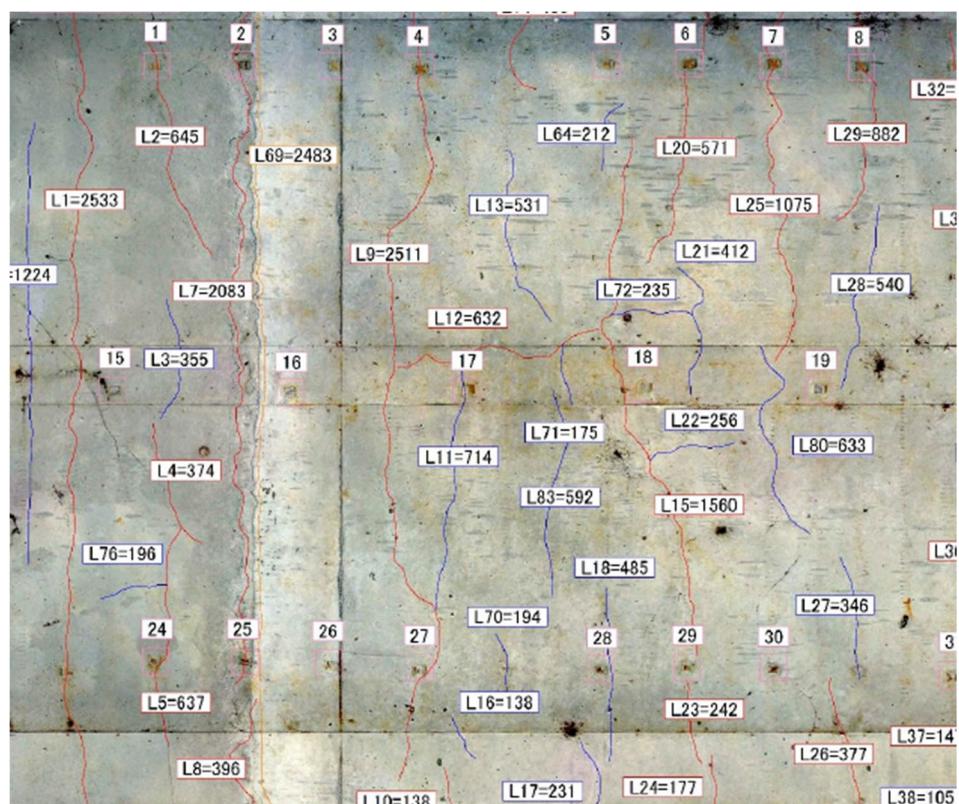
写真 12.1 橋梁 RC 床版下面のひびわれ展開図を撮影写真に合成したもの

(赤線はひびわれ幅 0.2mm 以上、青線は 0.2mm 未満数字はひびわれ番号とひびわれ延長 (mm))

コンクリート構造物を撮影した写真から、コンクリートに生じているひびわれの自動検出とひびわれ幅の自動計測を AI を活用した画像解析で行うシステムである。従来人力で作成していたひびわれ展開図を正確に CAD 化し、作業も省力化される。

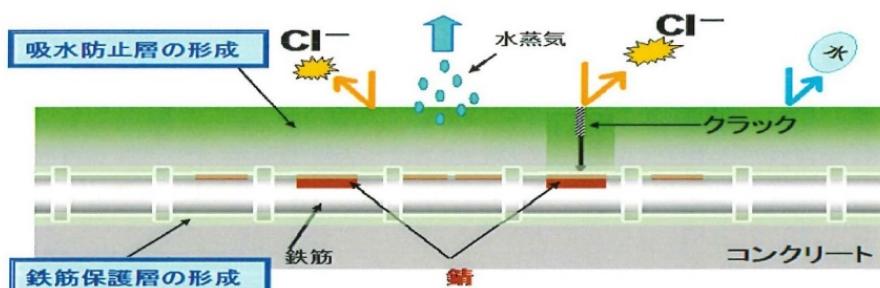
プロテクトシル CIT の鉄筋保護層と鉄筋の不動態皮膜の違い

- ① 塩化物イオンで破壊されない
- ② pH低下による消失がない

↓
内在塩化物イオン量の多いコンクリート
中性化したコンクリートに対して有効

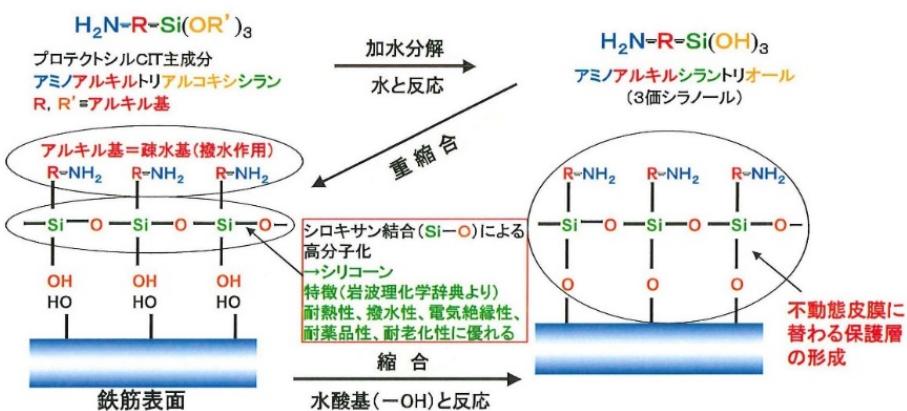
図 12.1 吸水防止と鉄筋保護性能の説明図

プロテクトシル CIT は浸透性改質剤で、コンクリート表面に塗布することにより、塩化物イオン等の劣化因子の侵入を阻止する吸水防止層を形成するとともに、鉄筋の周りに保護層を形成し、鉄筋腐食を抑制する機能を併せ持っている。

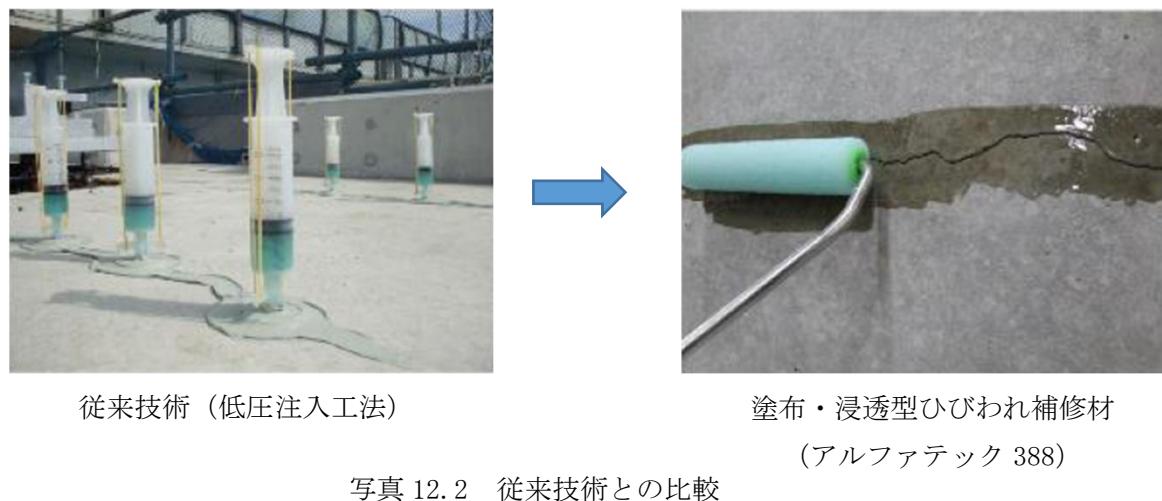
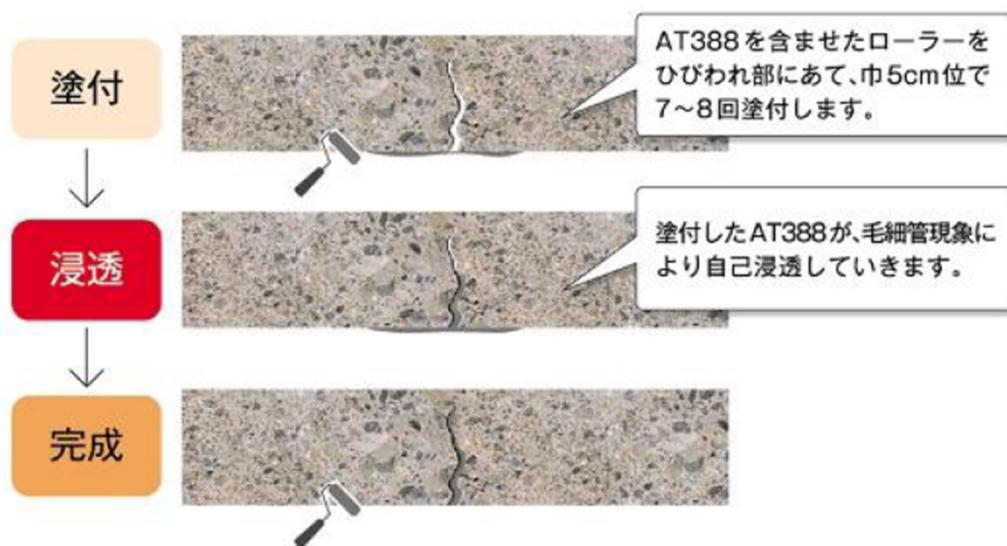
図 12.2 施工の流れ

本技術は毛細管現象を利用し、ひびわれ上に塗布するだけでひびわれの奥までエポキシ樹脂を浸透させる。

従来の塗布工法は、0.3mm以下のひびわれ補修が限界であったが、本技術は無溶剤材料の特徴を残しながら、配合や添加剤の工夫により、液だれを起こさないようにし、鉛直面で0.8mm以下、上向きで0.5mm以下のひびわれまで補修できる。

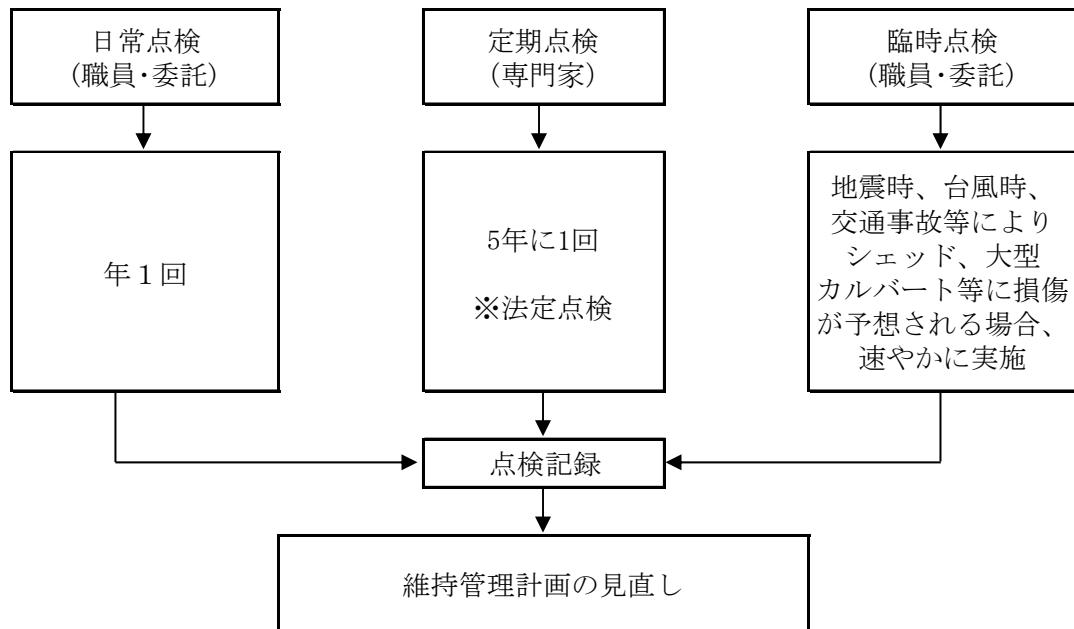
図 12.3 健全性把握のフロー

定期点検は、道路法に基づく法定点検であり、5年毎に「シェッド・大型カルバート等定期点検要領、H31.3、国土交通省道路局国道・技術課」にしたがって行う。そして、この間を日常点検と、事故や災害等によるシェッド・大型カルバート等の変状の把握を適宜実施する臨時点検とで補完する点検体系とする。
