道路交通の課題

県内の道路整備状況	6
上位計画による路線の位置づけ	7
国道137号の整備状況	8
現状と課題	9
交通状況	
安定性（通行規制）	
走行性（線形・勾配）	
安全性（交通事故）	
耐久性（トンネル老朽化）

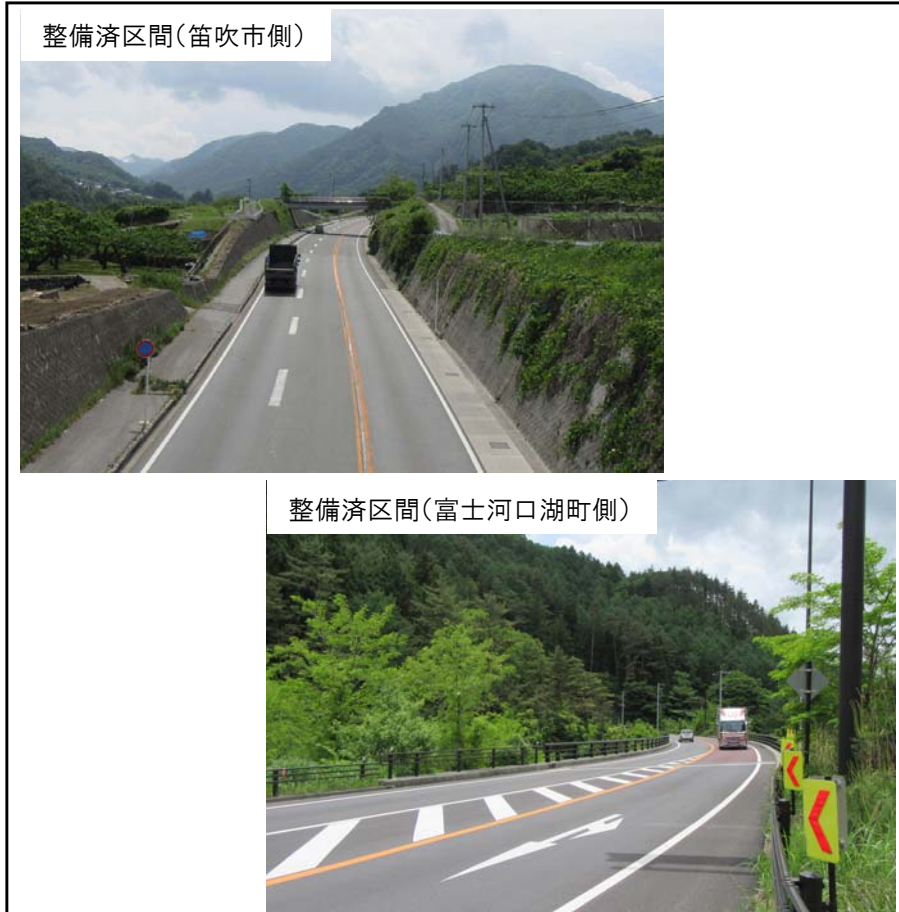
■ 国道137号は、新御坂トンネル前後の要整備区間を除き、これまでに地域高規格道路に準じた、概ね60km/hのサービス速度が確保できる規格で整備が完了

整備区間	延長	道路規格	設計速度	完成
上黒駒バイパス	3.4km	第3種第2級	60km/h	H17
御坂(藤野木)改築[登坂車線設置]	5.4km	第3種第2級	60km/h	H6
河口Ⅱ期バイパス	3.2km	第3種第2級	60km/h	H22
吉田河口湖バイパス	3.0km	第3種第2級	60km/h	H26

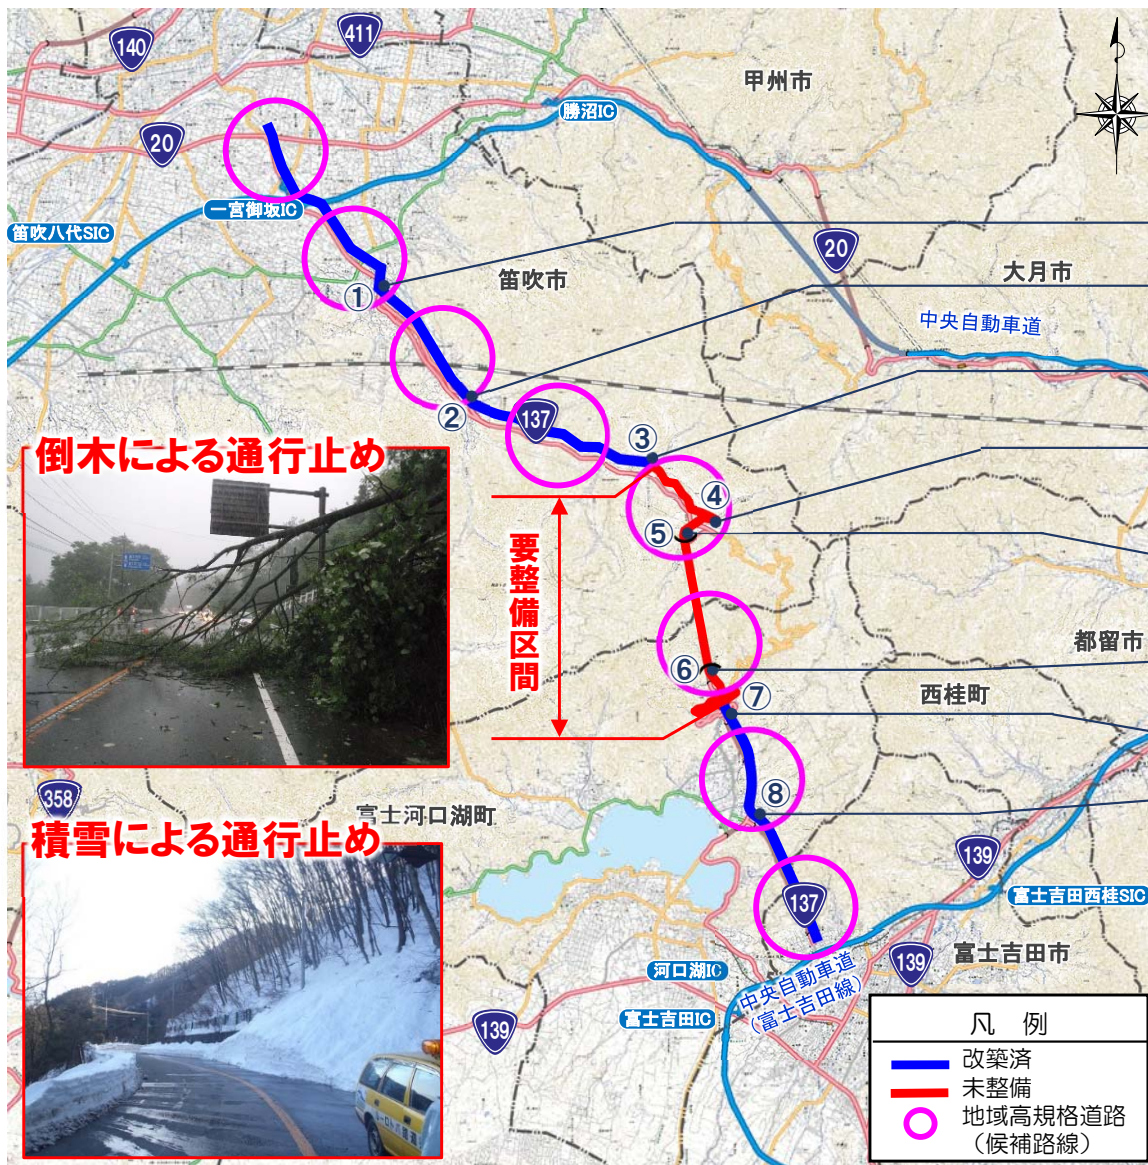
国道137号における通行止め履歴（H24.4以降）

- 国道137号は、過去に自然災害や交通事故に起因する通行規制が発生
- 雨量規制が解除された平成24年4月以降に発生した6回の通行止めは全て要整備区間を含んでおり、当該区間が幹線ネットワークにおける脆弱な区間

地点	H26.2 (雪)	H26.10 (事故)	H28.1 (雪)	H29.2 (事故)	R1.10 (災害)	R2.1 (事故)
①若宮交差点						
②十郎橋上						
③カムイ御坂スキー場入口						
④旧道入口						
⑤新御坂トンネル(御坂側)						
⑥新御坂トンネル(河口側)						
⑦ 新西川橋先						
⑧ 新倉トンネル出口

雨量規制解除後における国道137号での通行止めは、全て要整備区間付近で発生

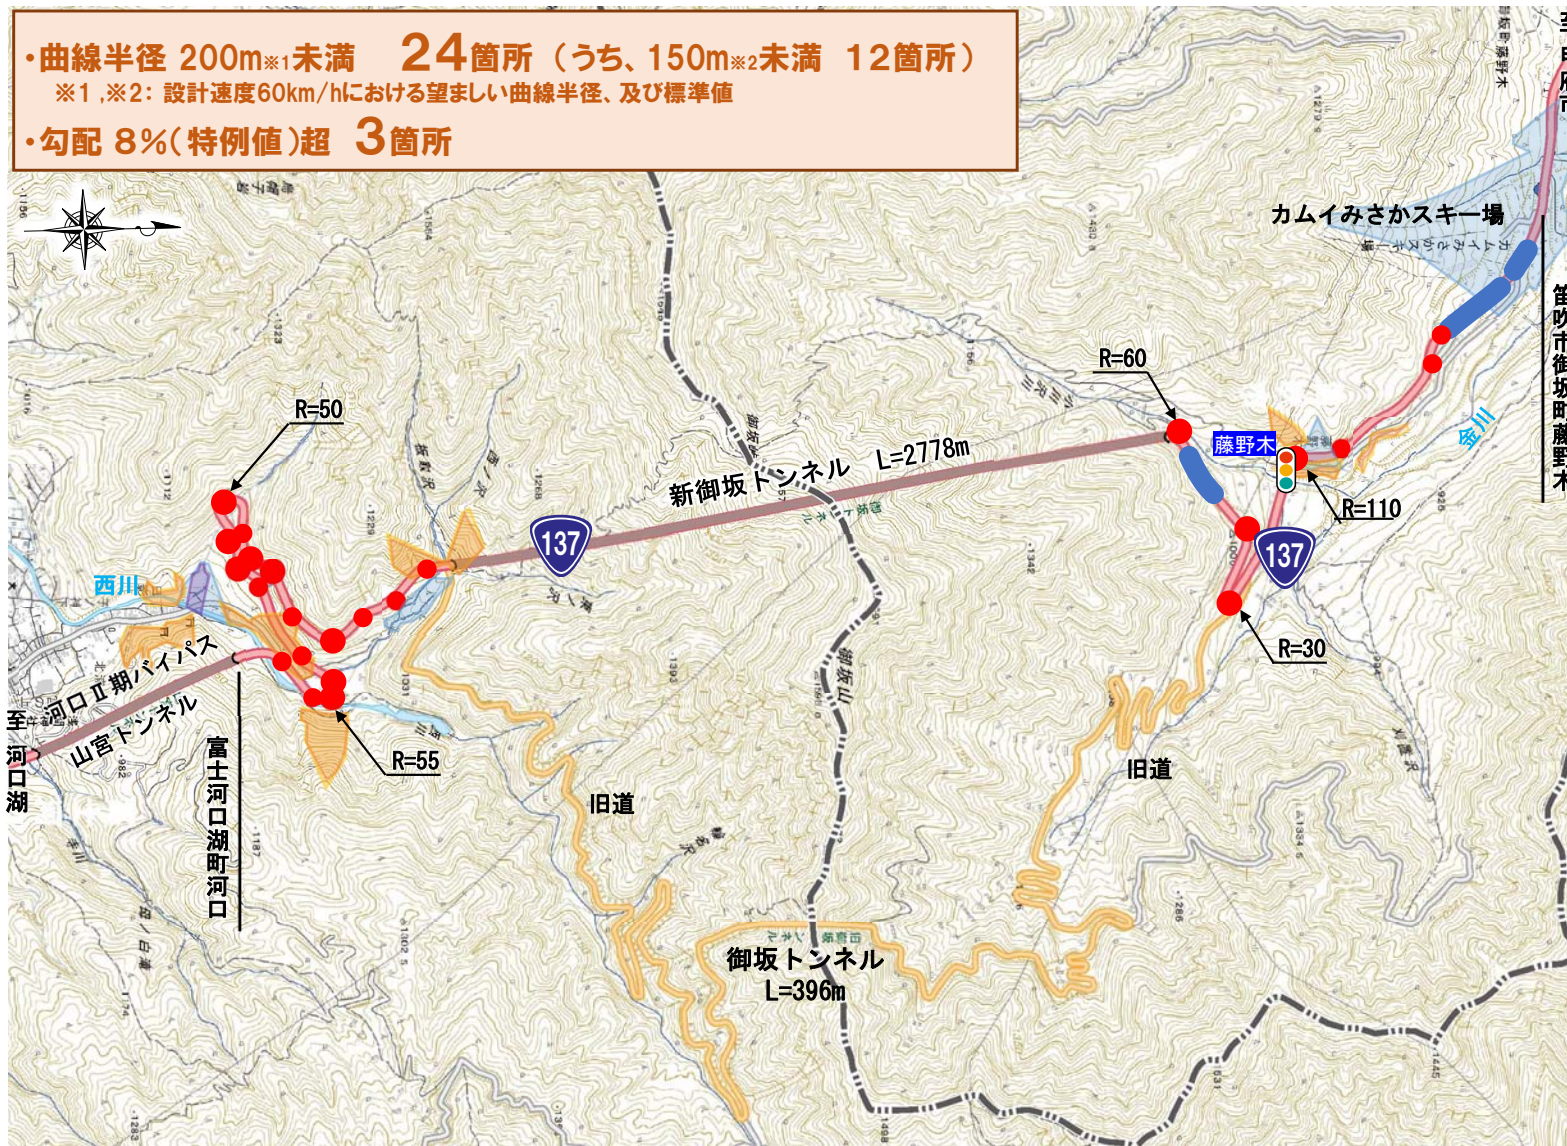
道路線形課題箇所等

- 国道137号新御坂トンネル前後では、急カーブや急勾配区間が連続し、悪天候時や冬季の積雪や凍結による速度低下も発生しており、走行性の確保が課題。現道の設計速度は30km/h相当。
- また、当該区間は土石流警戒区域や急傾斜地警戒区域が多く存在している。

- ・曲線半径 200m※1未満 **24箇所**（うち、150m※2未満 12箇所）
※1, ※2: 設計速度60km/hにおける望ましい曲線半径、及び標準値
- ・勾配 8%(特例値)超 **3箇所**

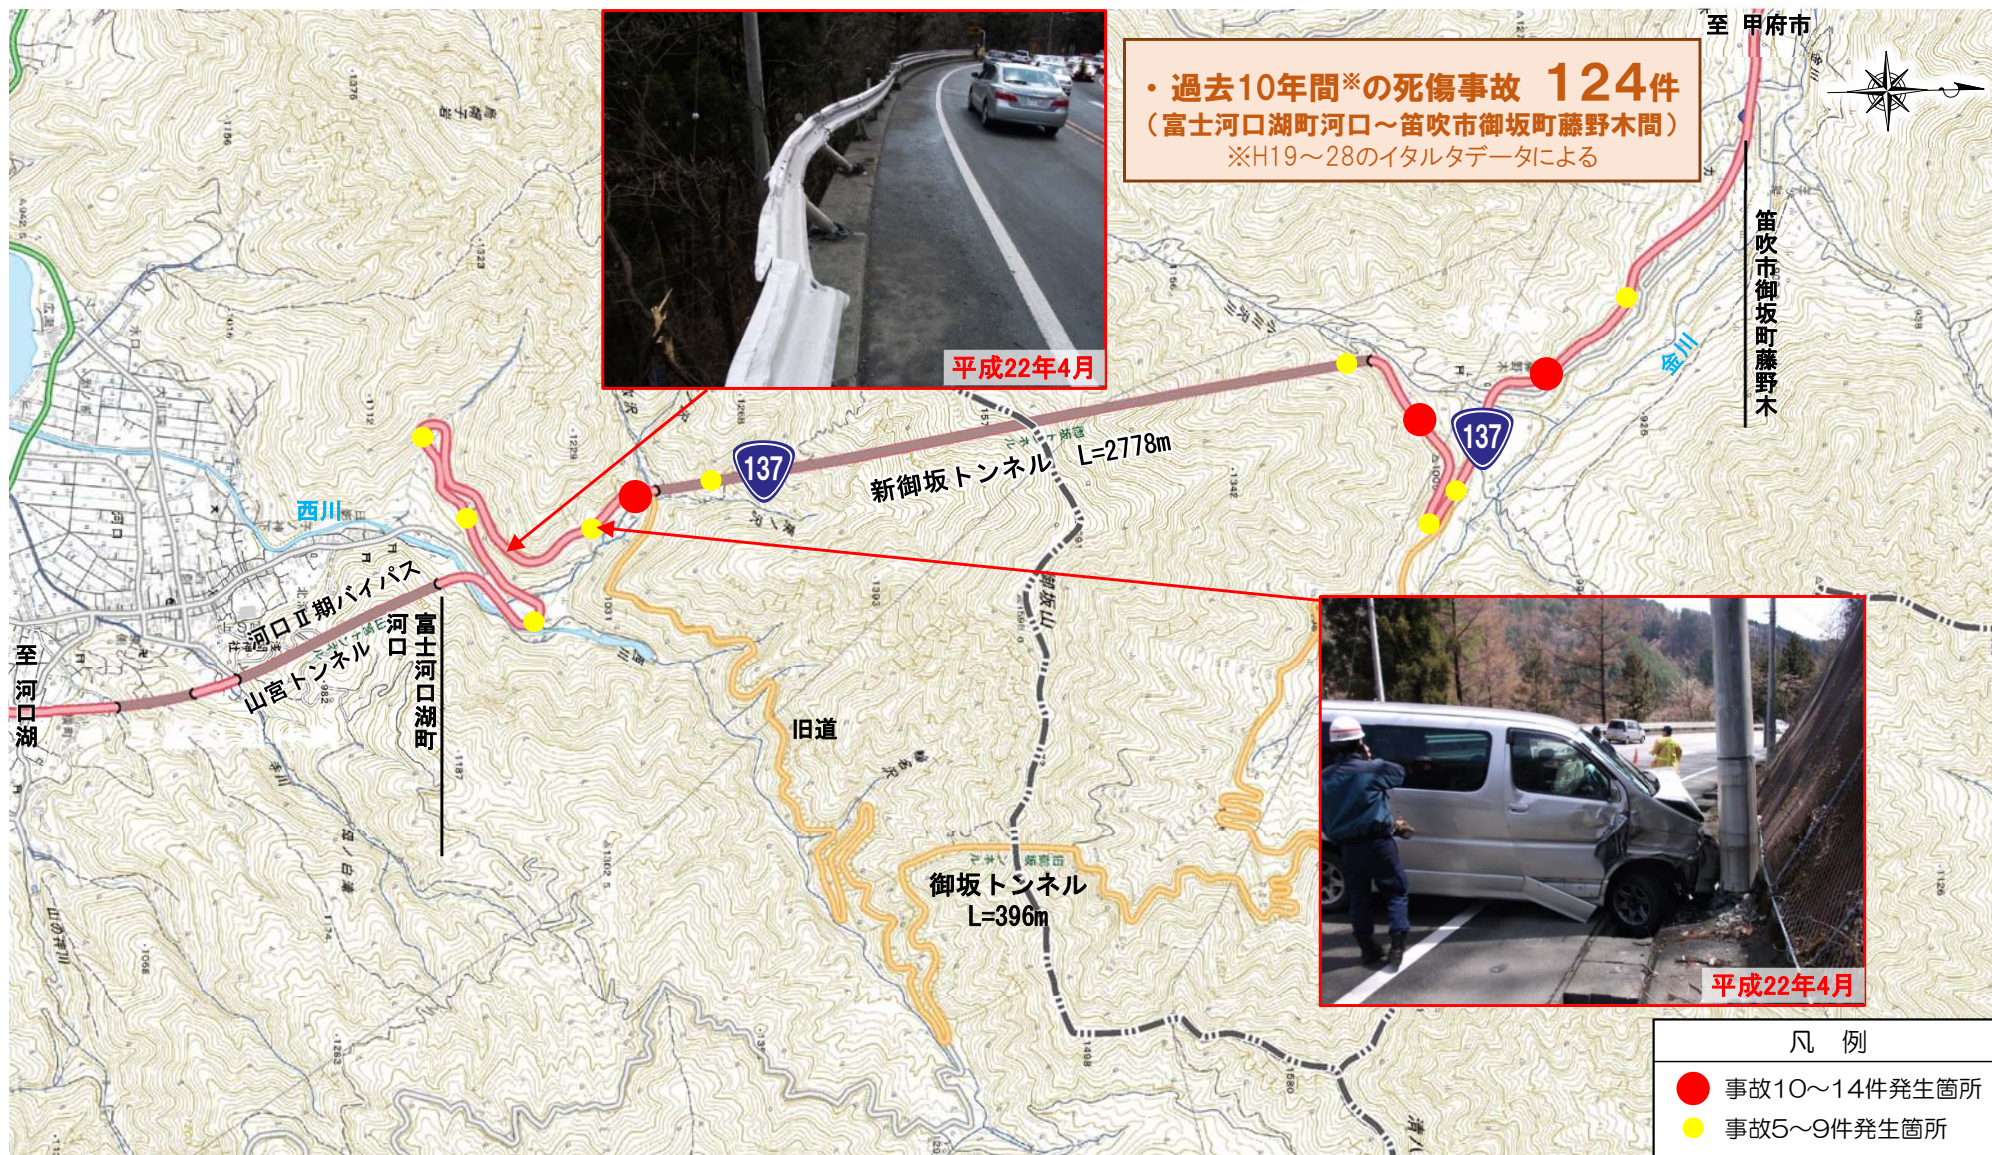
交通事故多発箇所

- 新御坂トンネル付近の当該区間は、甲府盆地と富士北麓の間の山間部に位置し、大雨や大雪に起因する自然災害に弱い道路。
- また、トンネルの両側には急カーブ・急勾配の連続区間も存在し、現道の線形不良が走行性の悪さにつながっている。
- このような環境のもと、過去10年間で124件の死傷事故が発生し、交通安全の確保が課題となっている。

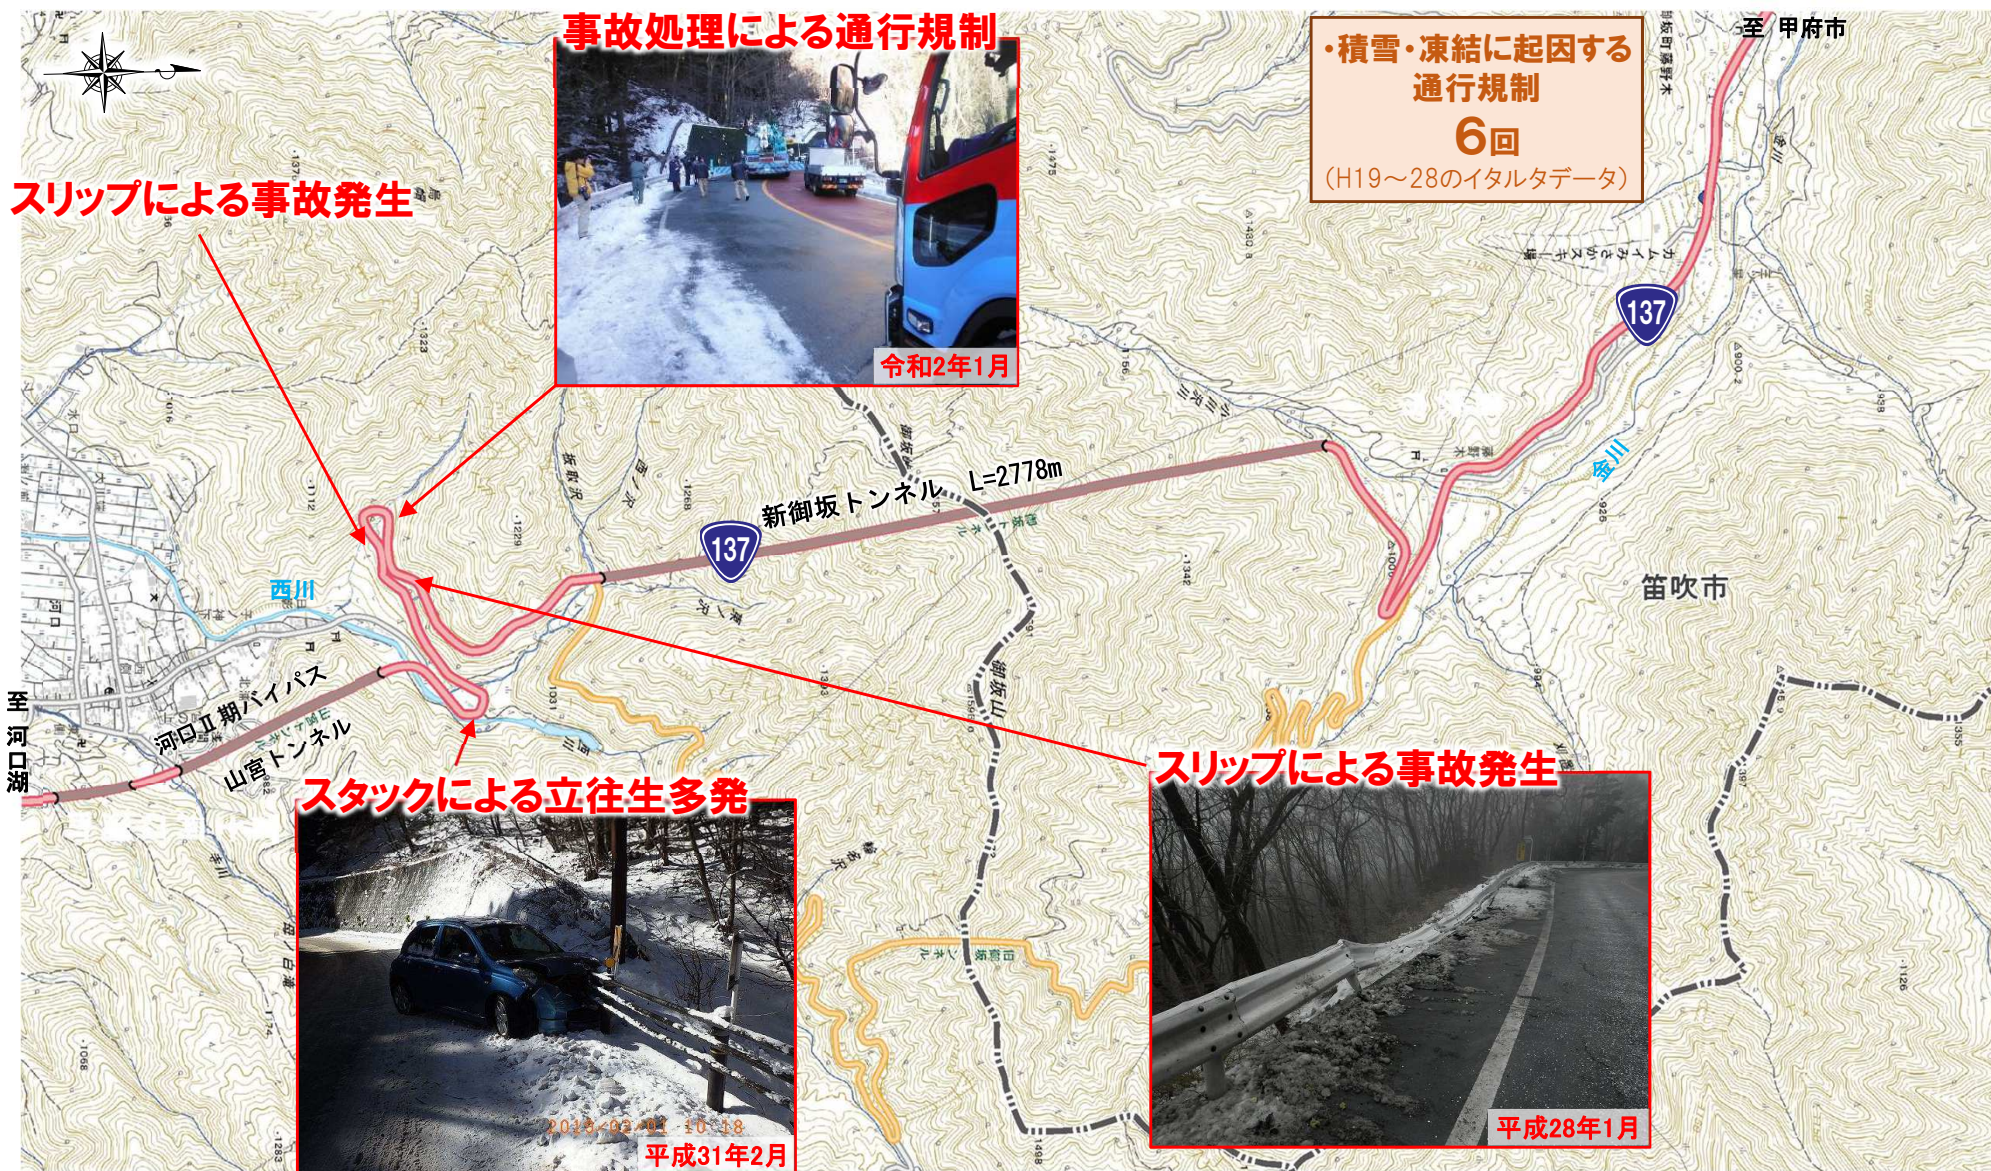
過去の主な大雪時の事例

- 国道137号の新御坂トンネル前後の区間では、冬季の積雪や路面凍結により大型車がスタックし、通行障害が頻発している。
- また、大型車のスリップ横転事故なども発生しており、安定した物流の確保や道路利用者の安全確保が課題となっている。

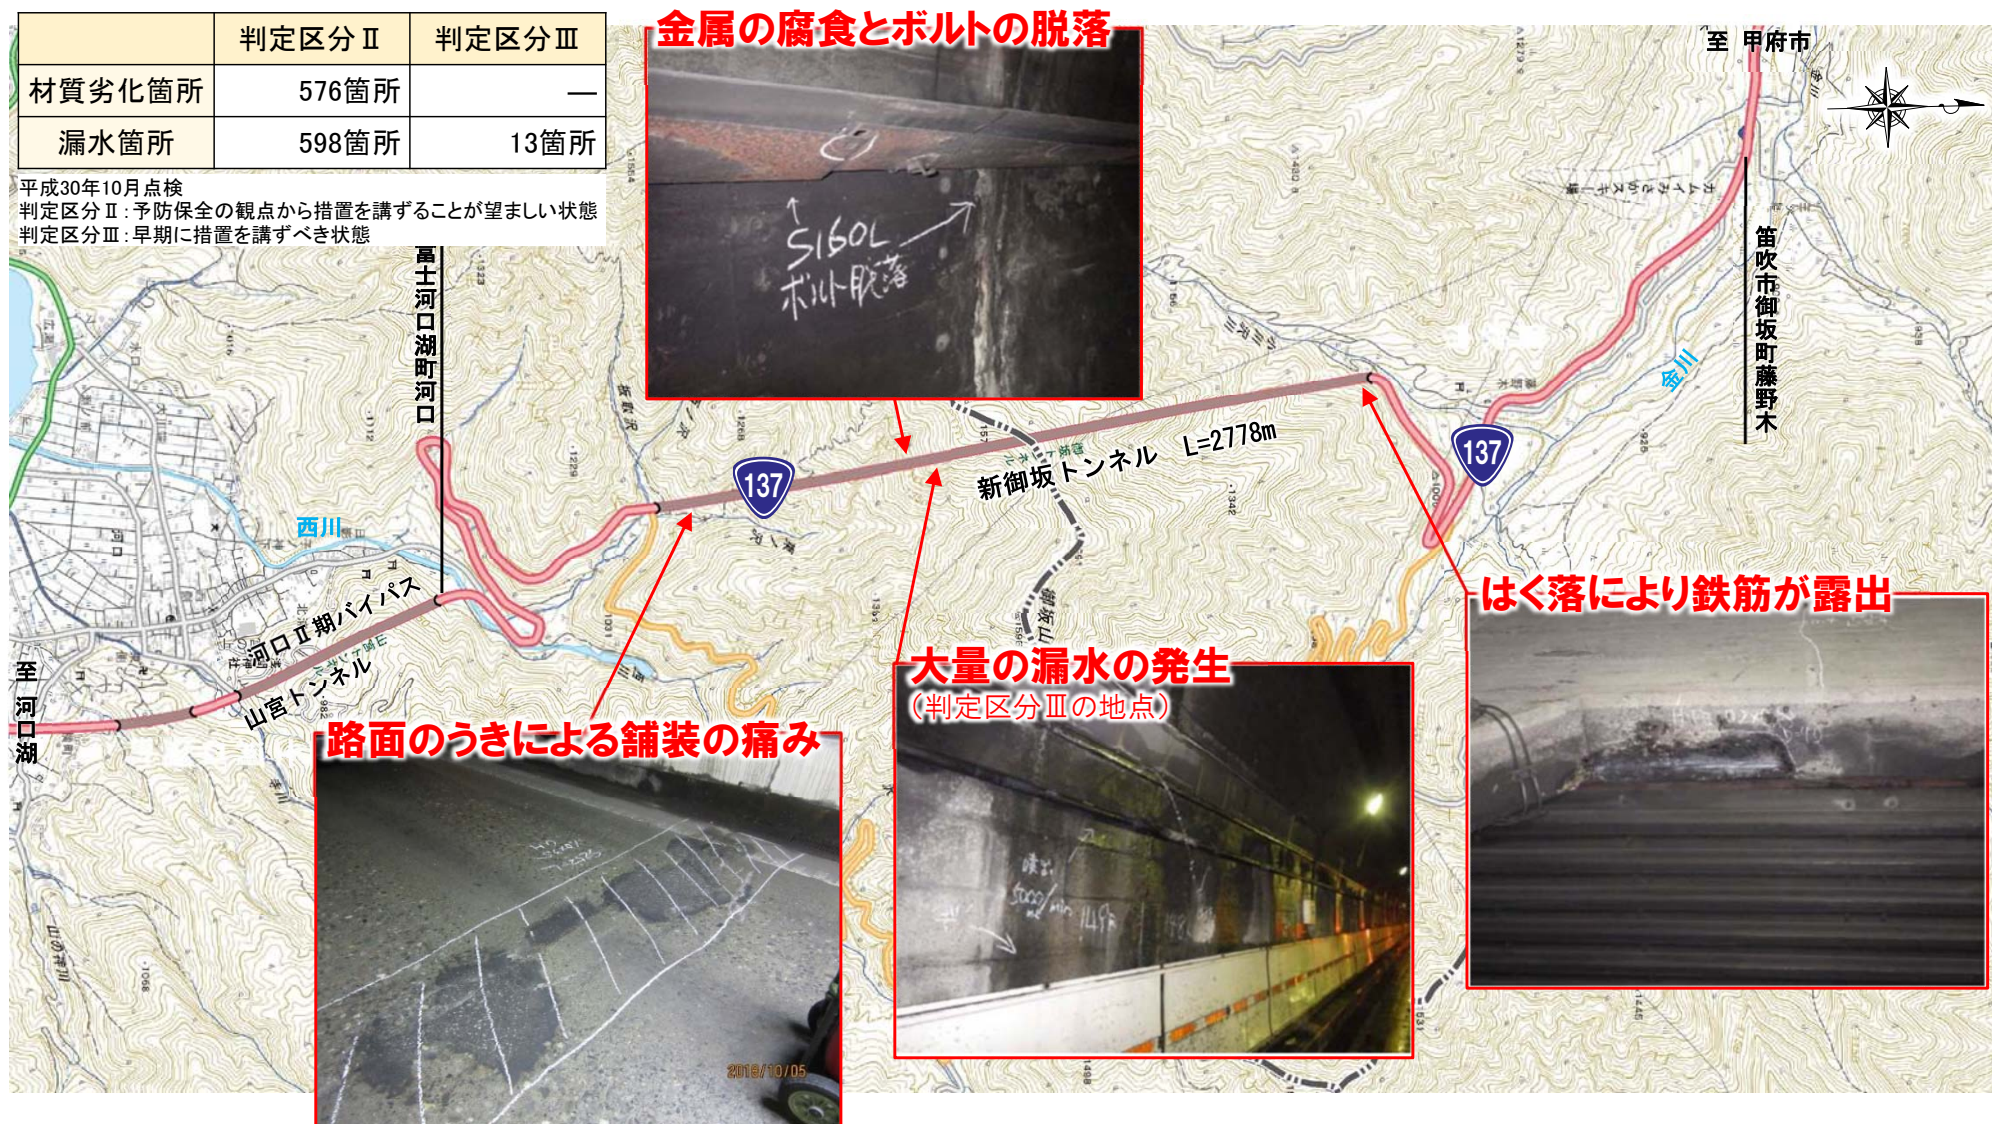
新御坂トンネルの現況

- 国道137号新御坂トンネルは供用開始から50年を超え老朽化が進んでいる状況であり、施設の安全対策が課題となっている。
- 特に多くの箇所でも漏水が発生しており、にじみ・滴水の他に一部は流下し路面に滞水している状況となっている。
- 漏水以外にも、トンネル全線にわたって、アーチ部・側壁部のうきが点在し、一部にははく落・鉄筋の露出も確認されている。また、留め金具周辺の腐食・ボルトの欠損や、路面の痛みも見受けられる。

判定区分Ⅱ	判定区分Ⅲ
材質劣化箇所	576箇所	—
漏水箇所	598箇所	13箇所

平成30年10月点検
 判定区分Ⅱ：予防保全の観点から措置を講ずることが望ましい状態
 判定区分Ⅲ：早期に措置を講ずべき状態

金属の腐食とボルトの脱落

はく落により鉄筋が露出

大量の漏水の発生
 (判定区分Ⅲの地点)
