# 技術的課題について

■山梨県での主要なトンネル工事实績や道路構造より、新たな御坂トンネルでは4つの**技術的課題**が想定される。

- 技術的課題①**： 藤野木一愛川構造線、御坂断層等、複数の断層破碎帯との交差
- 技術的課題②**： 高圧・大量湧水の発生
- 技術的課題③**： 高土被りによる山はねの発生
- 技術的課題④**： 現道直下を低土被りで通過

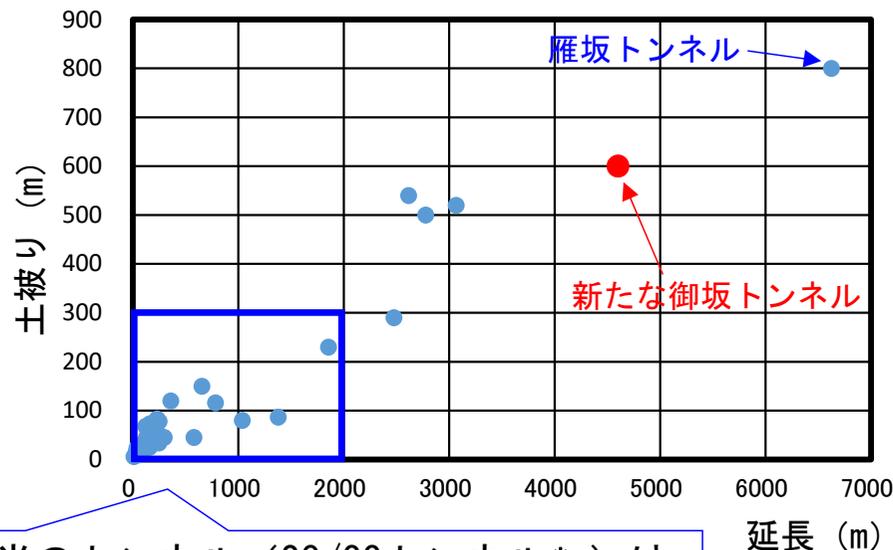
トンネル延長と土被りの関係

- 山梨県でのトンネル施工実績を整理し、トンネル延長3,100m以上で最大土被り550m以上の施工実績が無い。
- 雁坂トンネルは、直轄権限代行で施工されている。

**【課題】 施工実績の有無**

○山梨県では、トンネル延長L=3,100m以上、土被り550m以上のトンネル施工実績が無い

○大半のトンネル（28/33トンネル\*）は延長2,000m以下、土被り300m以下

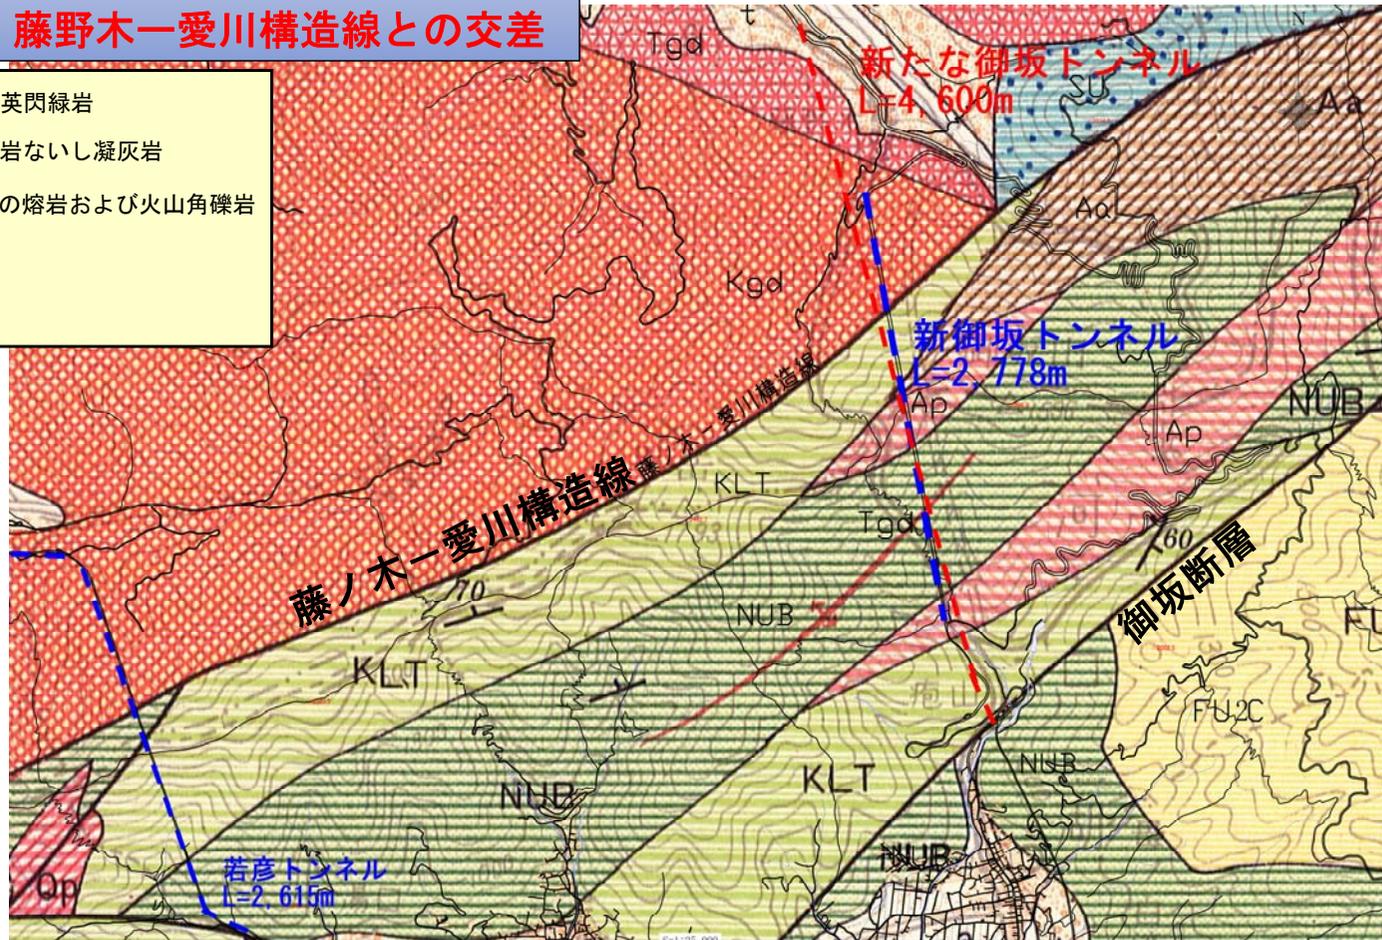
## 技術的課題①：藤野木一愛川構造線との交差

藤野木一愛川構造線の特徴（丹沢山地北縁の地質構造 本間岳史 地質学論集：1976年12月 より要約）

- ・各地で大規模な破碎帯を形成し、その幅は数十m～二百m前後にも及ぶ。
- ・破碎の程度は、一般に新第三紀側は礫岩のマトリックスがやや粘土質となる程度であり、顕著な破碎は見られないが、先新第三紀側\*が顕著で幅数十mから百数十mの粘土化帯を形成する。

\*先新第三紀側：小仏層群に相当、新第三紀側：図中KLT

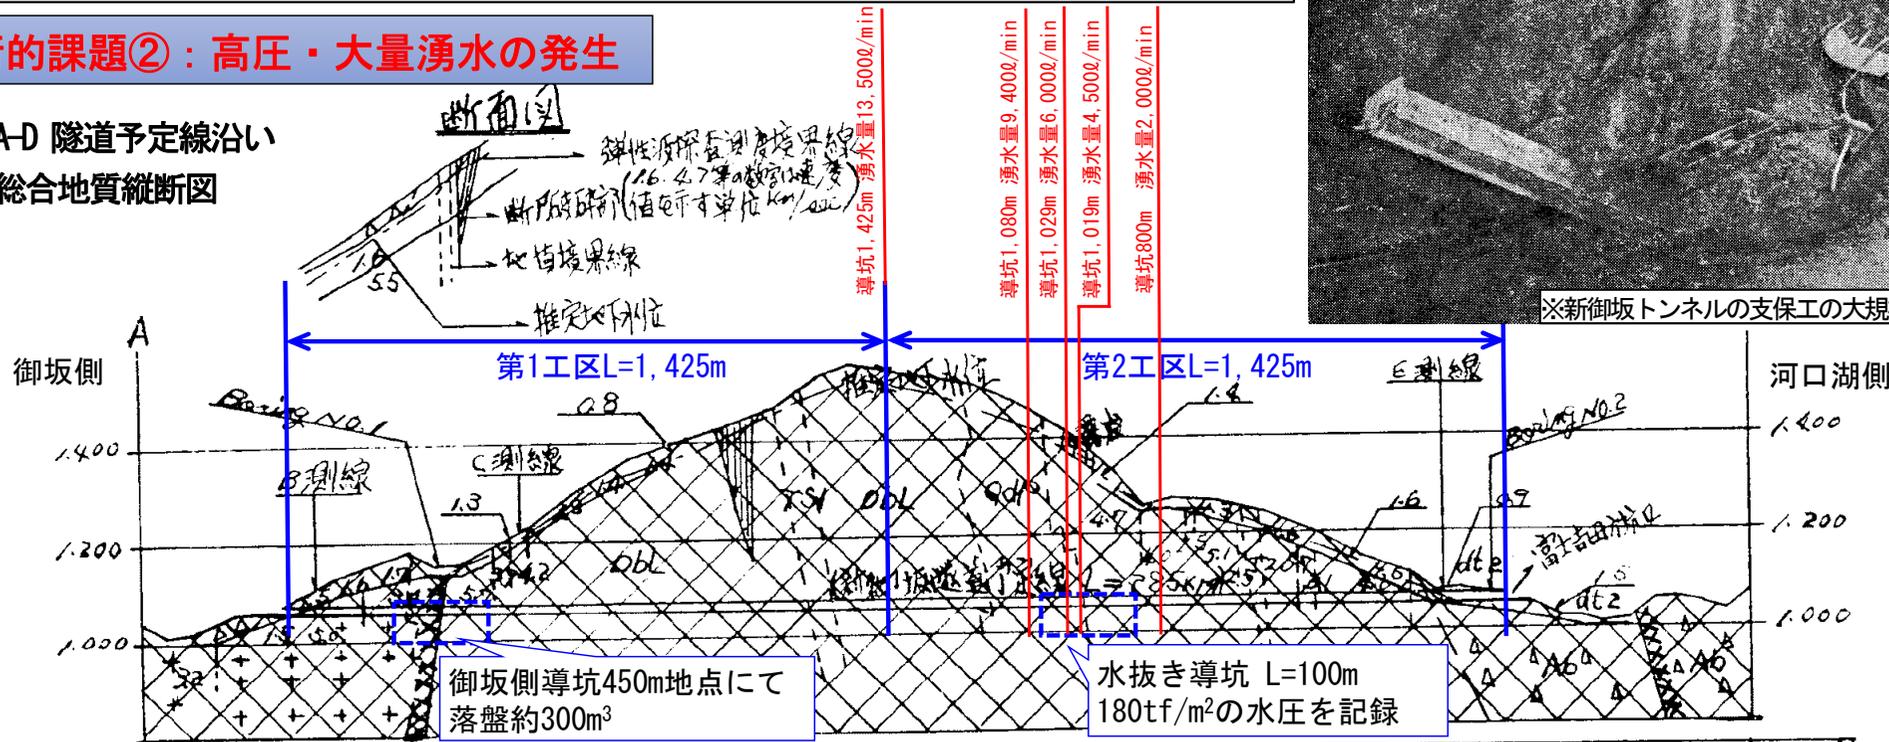
A-D 隧道予定線沿い  
総合地質縦断面図

※新御坂トンネルの支保工の大規模変状

弾性係数	1.5	5.0	3.4	57	4.2					4.7	4.0	2.5	2.1	2.0	1.2	4.0	3.3	0.9	0.3	弾性係数
地質名	花崗閃緑岩		輝緑岩		輝緑岩		輝緑岩		輝緑岩		輝緑岩		輝緑岩		輝緑岩		輝緑岩		花崗閃緑岩	
トンネル	H150mm		R150mm		R150mm		R150mm		R150mm		R150mm		R150mm		R150mm		R150mm		R150mm	
トンネル	R150mm		R150mm		R150mm		R150mm		R150mm		R150mm		R150mm		R150mm		R150mm		R150mm	
トンネル	700mm		600mm		600mm		600mm		600mm		600mm		600mm		600mm		600mm		600mm

- 新御坂トンネル第2工区（河口湖側）施工概要
- 導坑800m：導坑全体の湧水量2,000ℓ/min
  - 導坑1,019m：断層破碎帯において切羽上部に押し出しによる支保工の大規模変状が発生(※)、導坑全体の湧水量4,500ℓ/min
  - 導坑1,029m：軟弱地盤により40cmの盤膨れ、導坑全体の湧水量6,000ℓ/min
  - 工事一時中止し、水抜き導坑（L=100m）に着手
  - 導坑1,080m：水抜き導坑を本導坑が貫通、導坑全体の湧水量9,400ℓ/min
  - 導坑1,425m：第2工区貫通、導坑全体の湧水量13,500ℓ/min

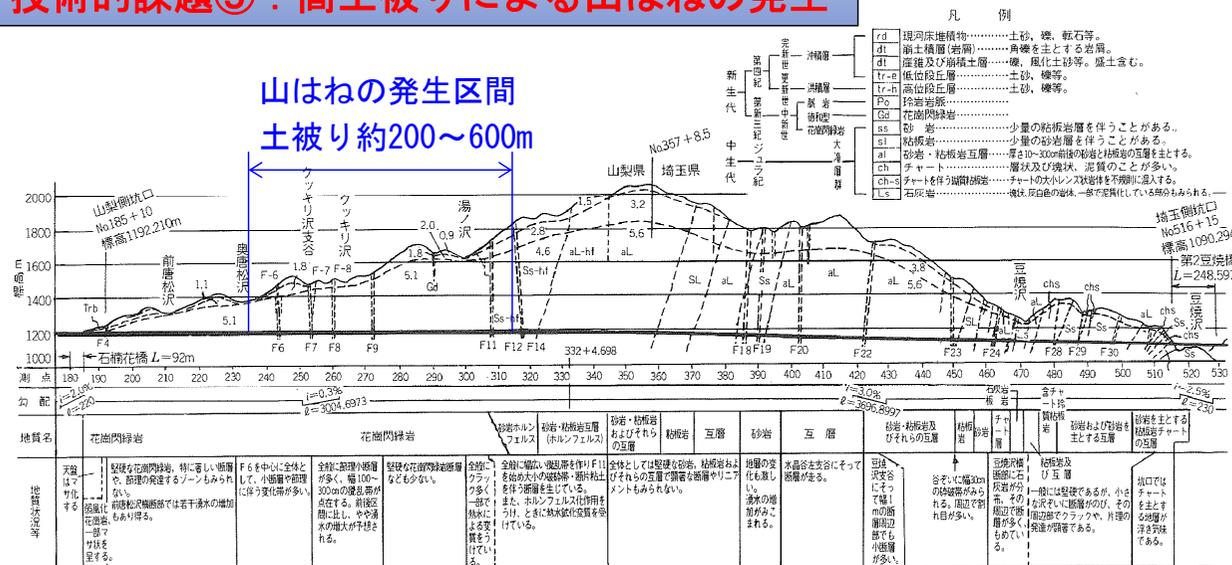
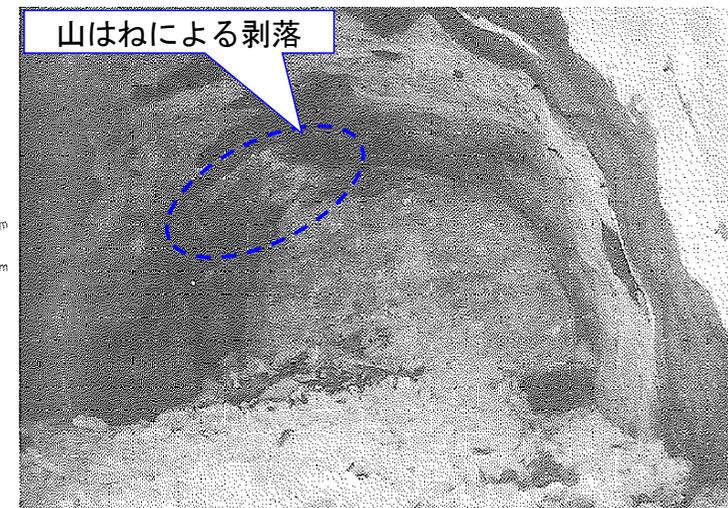
山はね発生状況

- No. 229+5：山はね現象に遭遇  
切羽部左肩より薄片状の岩塊1~2m<sup>3</sup>が剥落
- No. 236+0：大規模な山はねに遭遇  
山はねを伴う山鳴りが収まらず、2日間で5m<sup>3</sup>にまで剥落が拡大

### ◆雁坂トンネル(山梨側)における山はね発生条件◆

- ①花崗閃緑岩が分布
- ②切羽面に節理や亀裂があり、ある程度堅硬
- ③湧水が殆ど発生していない
- ④断層らしき湧水帯の前で多発
- ⑤土被り200m以上の場合

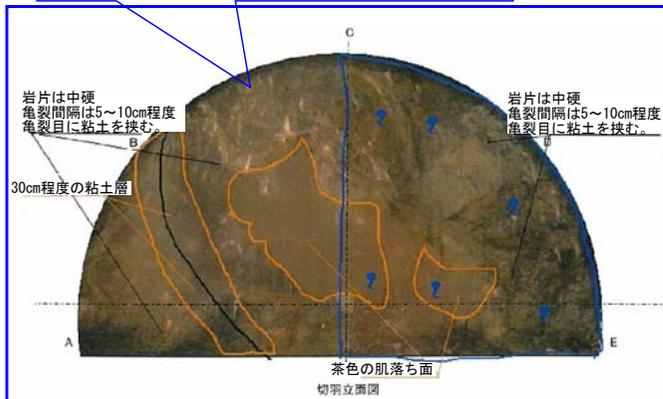
①No. 179+5.3 (D I) 断層交差区間

### 岩塊の抜け落ち、突発湧水が発生

岩質は凝灰角礫岩で構成されている。切羽全体がやわらかくなり、中央部には、大きな肌落ち面が存在する。滴水も全面に広がっている。

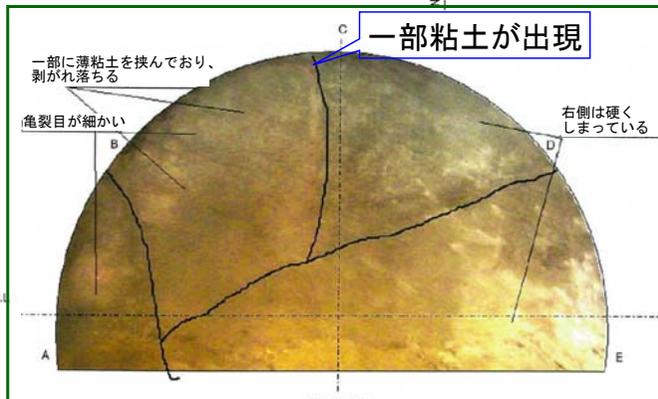
①No. 199+3.4 (D I) 断層交差区間

### 一部粘土が出現

岩質は石英閃緑岩で構成されている。切羽全体が中硬である。左側は一部粘土を挟む層が存在する。中央から右側は硬くしまってきている。切羽全面から滴水が発生している。

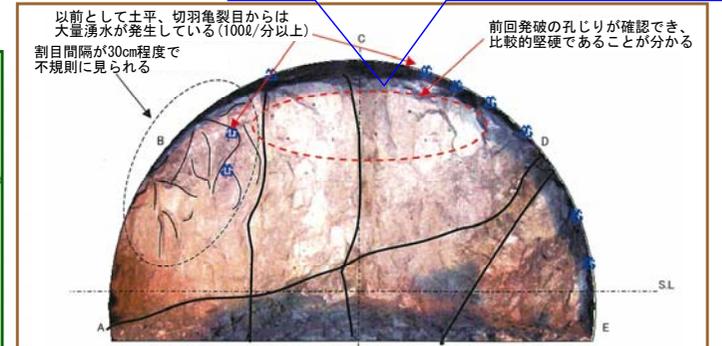
③No. 204+0 (C I) 大量湧水発生区間

### 亀裂面から100L/min以上の湧水が発生

全面に石英閃緑岩が分布している。強度は高く、ハンマーで強打しても亀裂目に沿って砕ける程度である。また、掘削ずりりは30~50cm程度のものが大半を占めていた。切羽は開口した亀裂目を多く有しており、割目から大量の湧水が発生している。割目には薄く粘土を介した部分も多く見られ、湧水により岩塊の抜け落ちがある（時間経過と共に肌落ちの発生が懸念される）。切羽面から30m区間では以前としてスエックスボルトから大量湧水が発生している。当該地点の支保構造は設計ではBパターンとされているが、天端部は割目が多く開口し大量湧水が発生している。Bパターンでは天端崩壊等も懸念されることからCIパターンが妥当と判断できる。

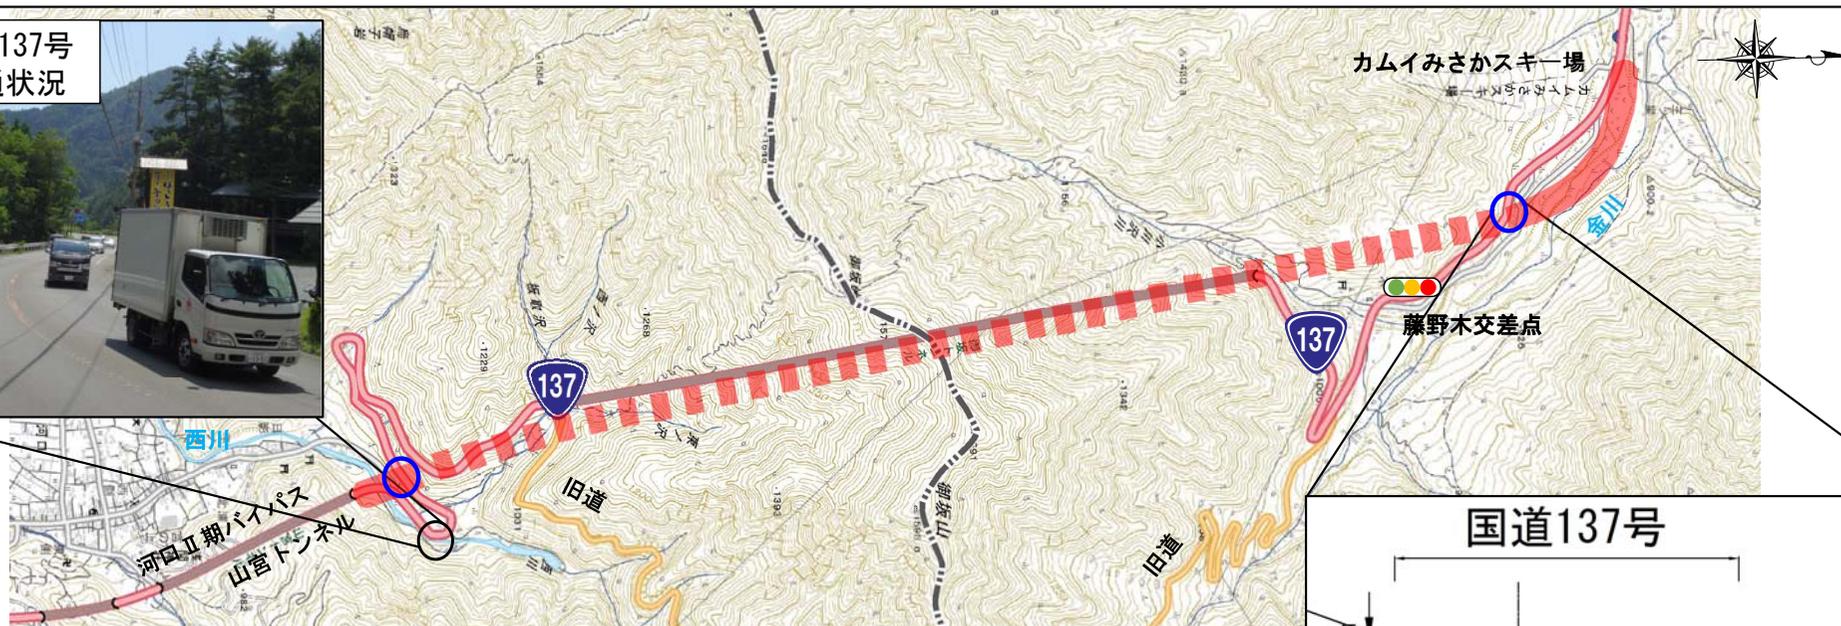
図1. 新たな御坂トンネル計画平面図

■重交通（16,000台/日）の現道直下を低土被りで通過するため、地表面沈下対策が必須となる。

土被り1.0D以下であり、地表面沈下、切羽崩壊による道路陥没が懸念される。

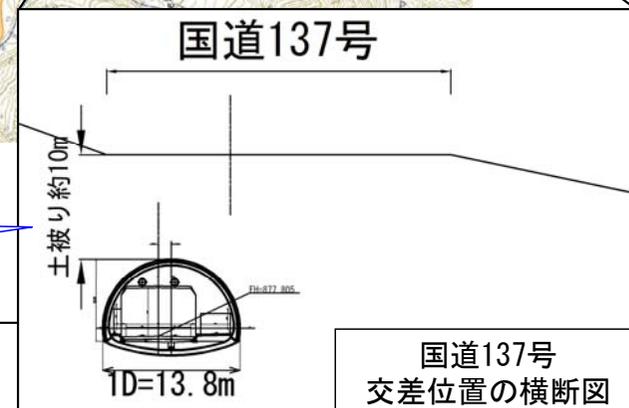
国道137号  
交差位置の横断面図

国道137号

土被り約10m

1D=13.8m

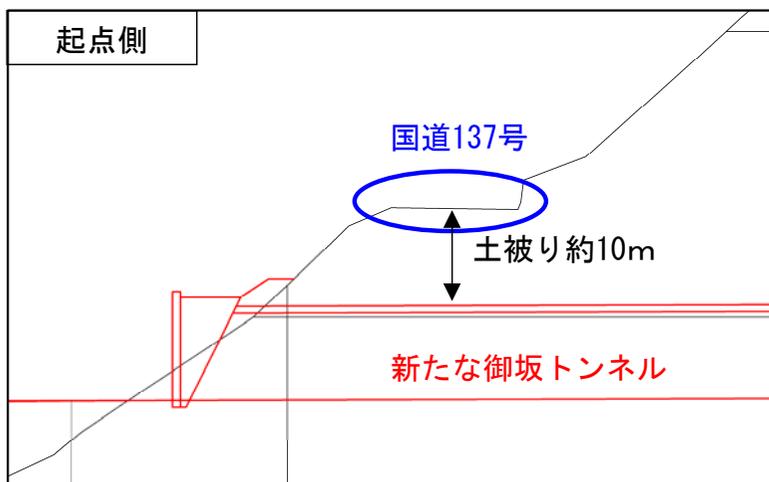
起点側

国道137号

土被り約10m

新たな御坂トンネル
