# 山梨県 液状化危険度マップ

(令和6年2月)

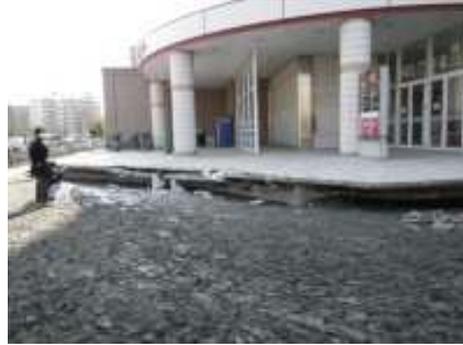
液状化の発生により段差が生じています。

液状化により砂を含んだ水が地上に噴き出すと、地盤が沈下し、基礎が地表近くにある建造物も沈下します。杭などで深い地盤に支持されている構造物では、沈下量が少ないため、外部の下水管などと高さの差が生じたり、出入口付近に段差が生じたりします。沈下量が場所により異なると（不等沈下という。）、建物自体や、床や柱などが傾いたりします。沈下は、道路や鉄道、地下埋設物などにも影響を及ぼします。

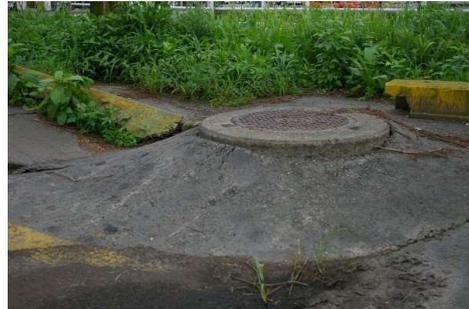
液状化の発生によりマンホールが地上に突き出ています。

地下にある建造物で内部空間の大きい構造物（マンホール・下水管・浄化槽・ガソリタンクなど）は、水に比べて全体の比重が小さいので、液状化現象が発生すると浮力が働きます。その結果として、浮上がり、地上に突き出てくる場合があります。

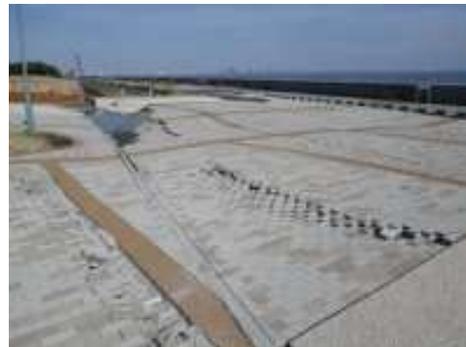
液状化の発生により蛇行しています。

堤防や護岸、高低差がある地盤などでは、地下水の高く、ゆるい砂地盤が地震動を受けて液状化すると、地盤全体が低い方へ流れようとします。このような現象を“側方流動”と言います。この側方流動によって道路や護岸が蛇行したり、傾斜したり、倒壊したりします。
