# 深城ダムの効果（平成25年9月15日～16日 台風18号）

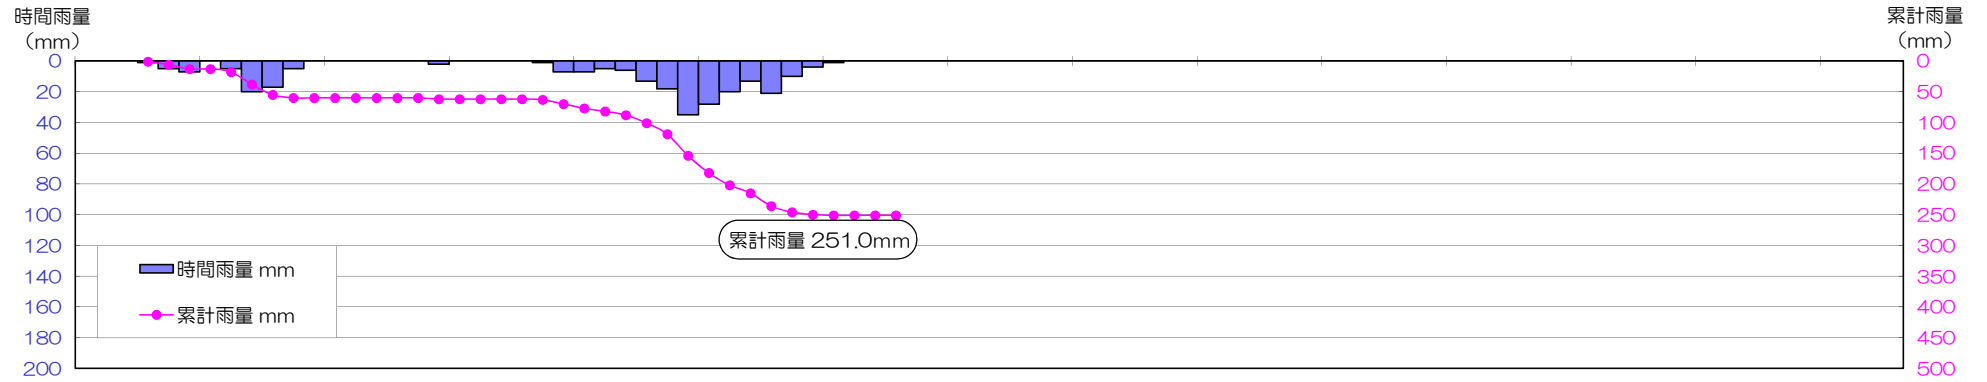
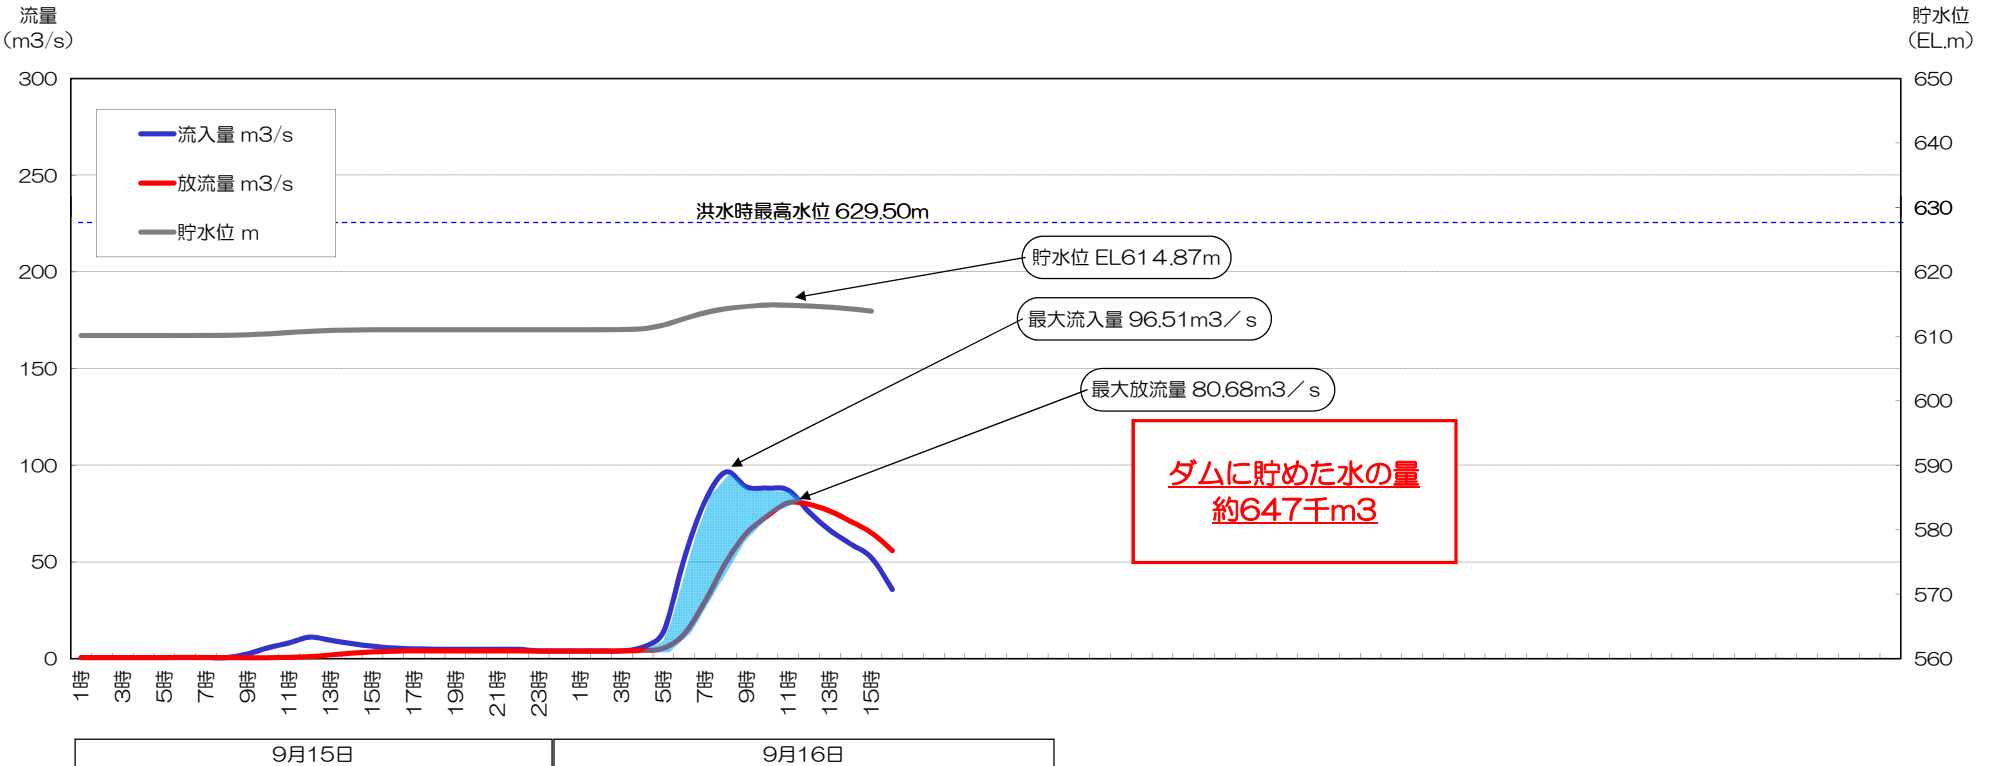
ダム地点雨量

流量 (m<sup>3</sup>/s)

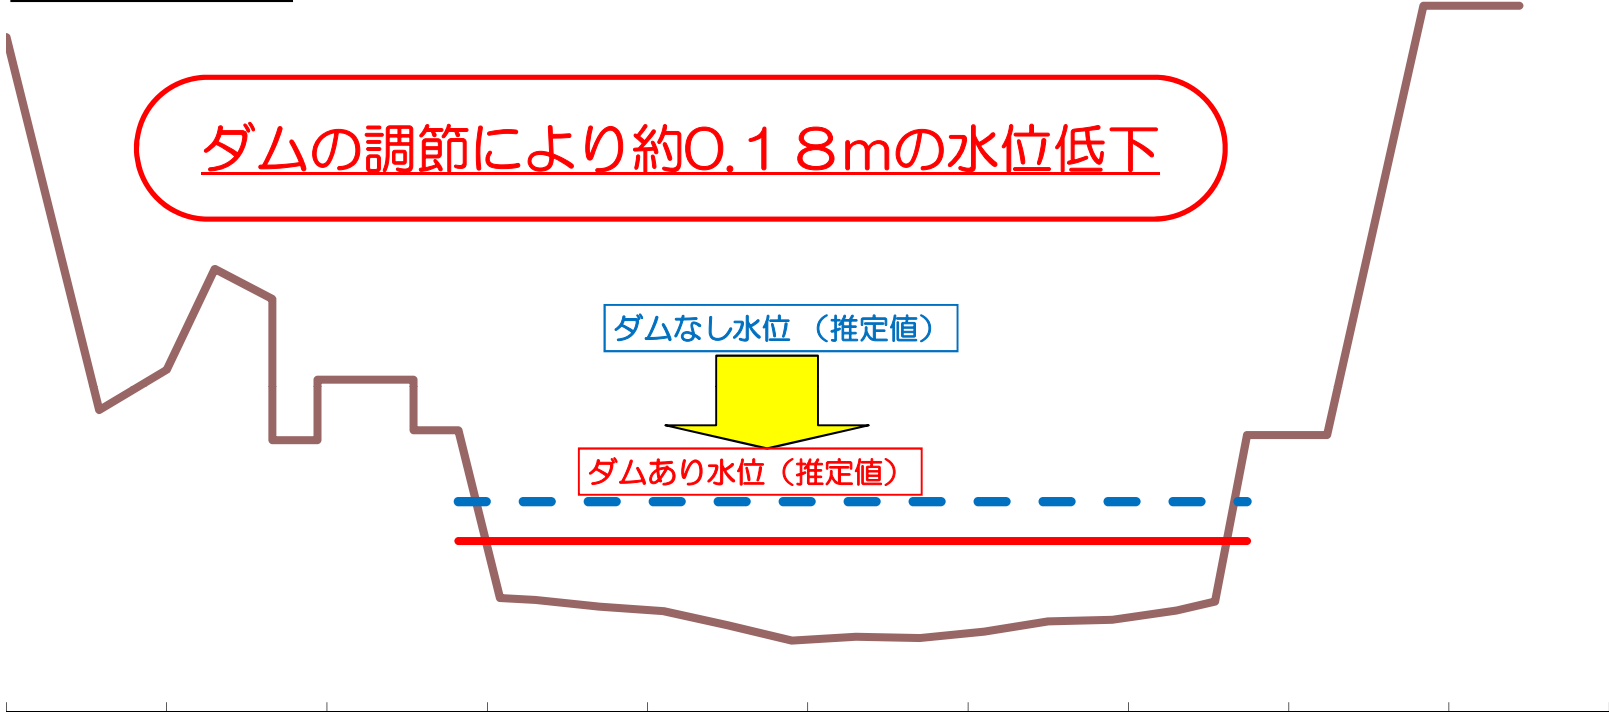
葛野川 田無瀬地点

ダムの調節により約0.18mの水位低下

ダムなし水位 (推定値)

ダムあり水位 (推定値)

下流洪水調節基準点の状況については、水位観測局の計器が故障しているため、本洪水調節時は計測不能でした。  
このため、計算に基づく推定値を記載しています。
