埋文やまなし 第48号

最新調査の成果

発見された県庁地下の甲府城

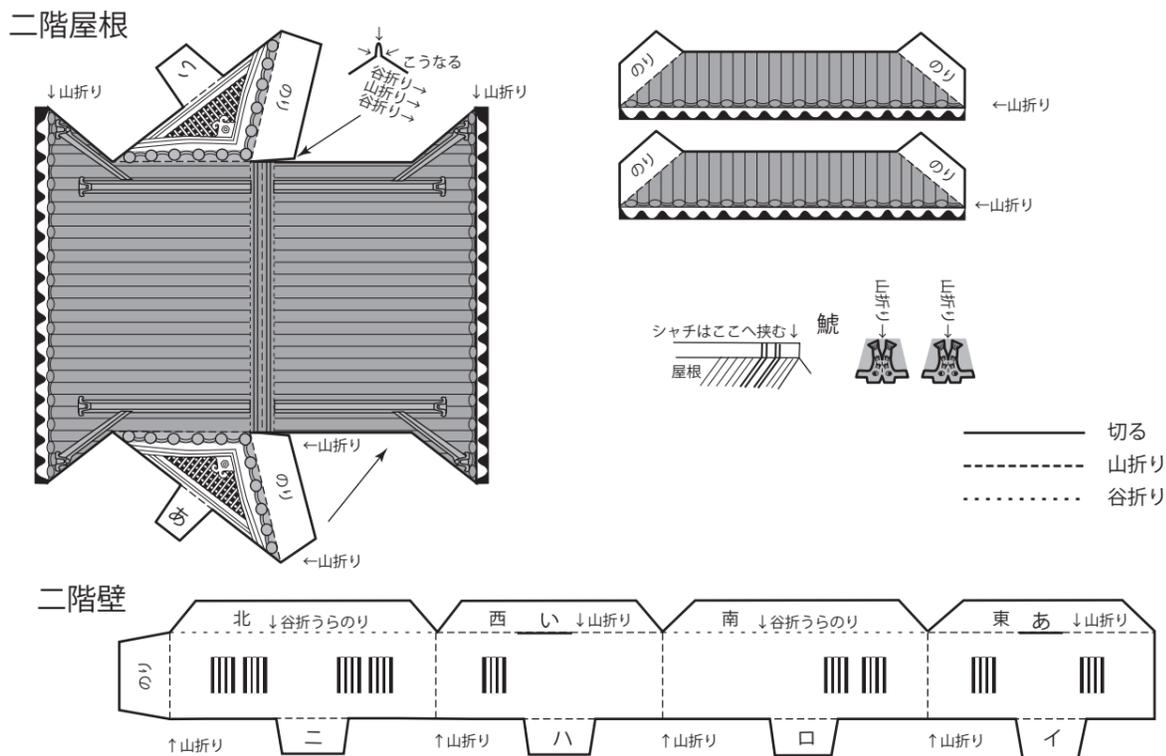
完成写真(全体図)

平成16年に復元された甲府城稲荷櫓を1/200で完全再現。
 今号はその2階部分のモデルをのせているぞ。次号掲載の
 1階部分と合体させて稲荷櫓を完成させよう!

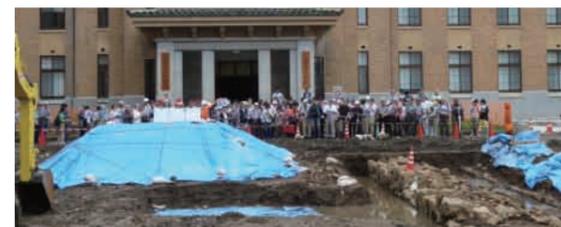
甲府城楽屋曲輪の石垣

石垣は、調査区域内で南北方向に22m、東西方向に約2m、高さ最大約1mの規模で、今回みつかった石垣は、甲府城楽屋曲輪内の政庁や能舞台があったエリアを区画するものと考えられます。

甲府城内においては大規模な水路遺構が石垣の東側に沿ってみつかっています。今回の調査区は地形上、甲府城本丸付近からの雨水が集まりやすい場所にあり、甲府城本丸から流れる大量の雨水が楽屋曲輪に流れ込まないようにしていたものと考えられます。

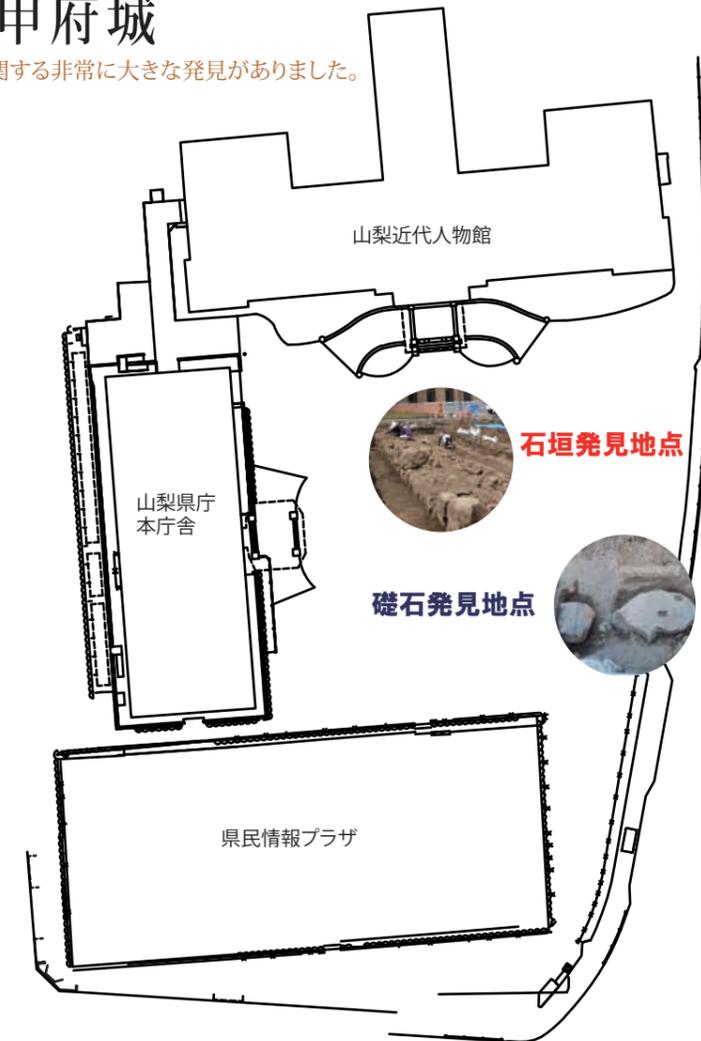
追手門礎石

櫓柱を支えた大きな礎石

南北約2m、東西約1mとひじょうに大きな石材が使われており、甲府城の正門にふさわしい大きさの礎石であったことがうかがわれます。

北側の礎石上部には門の柱を立てた長方形のホゾ穴と、扉の軸をささえる軸摺穴がありました。

もう一つの発見は、県庁東門の周辺工事に伴って発見された、2石の礎石です。礎石は、甲府城の正門にあたる追手門を構成する櫓門正面側に配置されていました。

この礎石は、すでに失われた甲府城追手門の価値を考える上で一級の資料であることから、上記の楽屋曲輪の石垣とともに、埋設保存されることになりました。
