東清水線新設工事事業
環境影響評価書
【要約書】

2022年6月

東京電力パワーグリッド株式会社

名 称：東清水線新設工事業（以下、「東清水線」という。）
種 類：第二分類事業 電気工作物の設置（送電線路の設置）の工事業
規 模：電圧 275kV

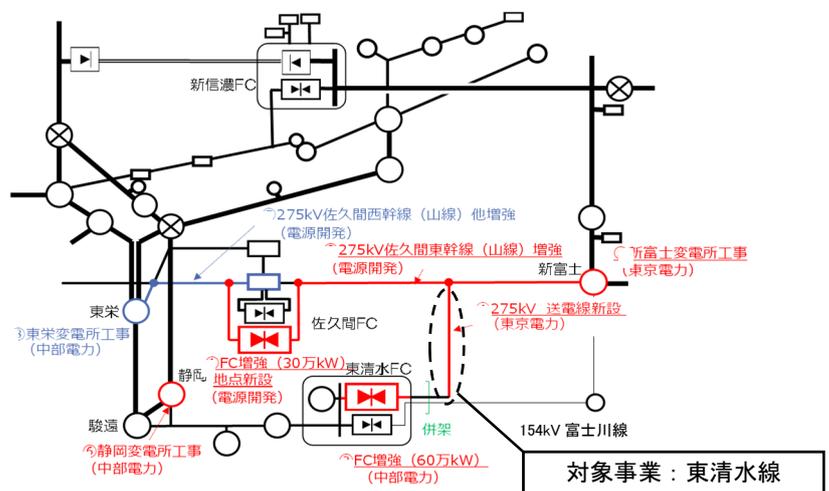
電力系統図（事業完了後）

- 発電所
- 変電所
- ⊗ 開閉所
- ◀▶ 交直変換所
- ◀▶ 周波数変換所
- 500kV送電線
- 275kV送電線
- 154kV以下送電線
- 直流送電線
- 黒 既設・計画中設備
- 赤 対策箇所
- 青 対策箇所（関連地内系統整備含む）

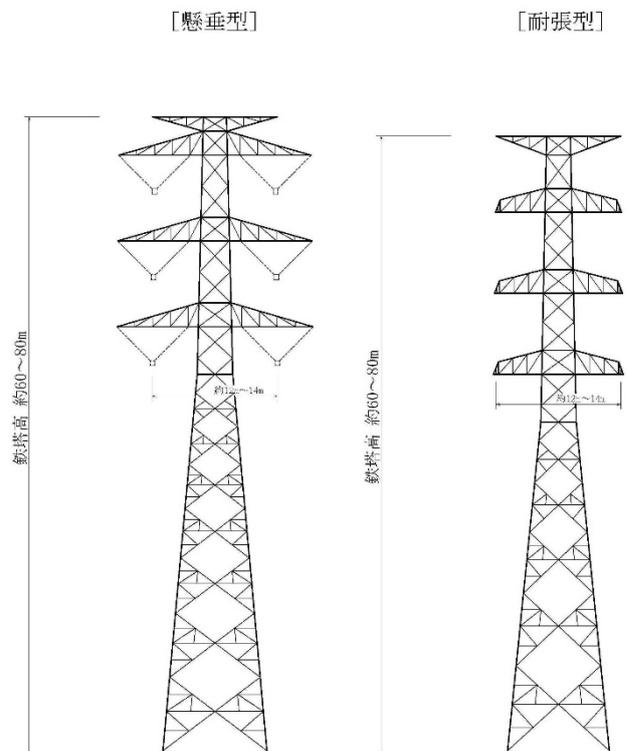
【鉄塔形状図】

名称	東清水線新設工事事業
区間	自) 東京電力パワーグリッド(株) 154kV 富士川線 (静岡県静岡市清水区) 至) 電源開発(株) 275kV 佐久間東西幹線 (山梨県南巨摩郡南部町)
電圧	275kV
回線数	2回線
地線	アルミ覆鋼より線 260mm ² 2条
電線	アルミ覆鋼心耐熱アルミ合金より線 610mm ² 2導体
線幅	約12~14m
送電線の亘長	約13km (山梨県側: 約4km)
鉄塔平均高さ	約60~80m
鉄塔基数	22基 (山梨県側: 8基)
経過市町村	山梨県南巨摩郡南部町 静岡県静岡市清水区

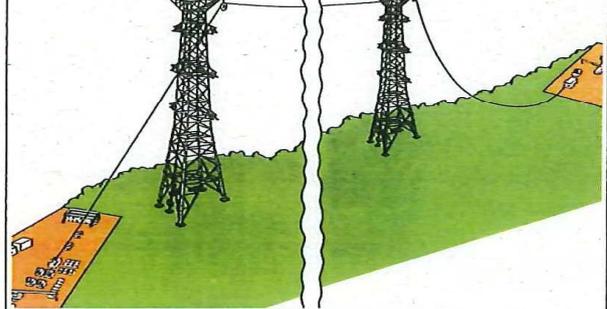
山岳地の深礎基礎の構造
(深さ10～20m程度)

①基礎工事
鉄塔の基礎を造ります

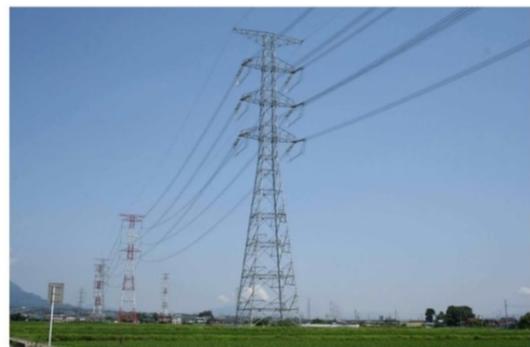
送電線路の完成例

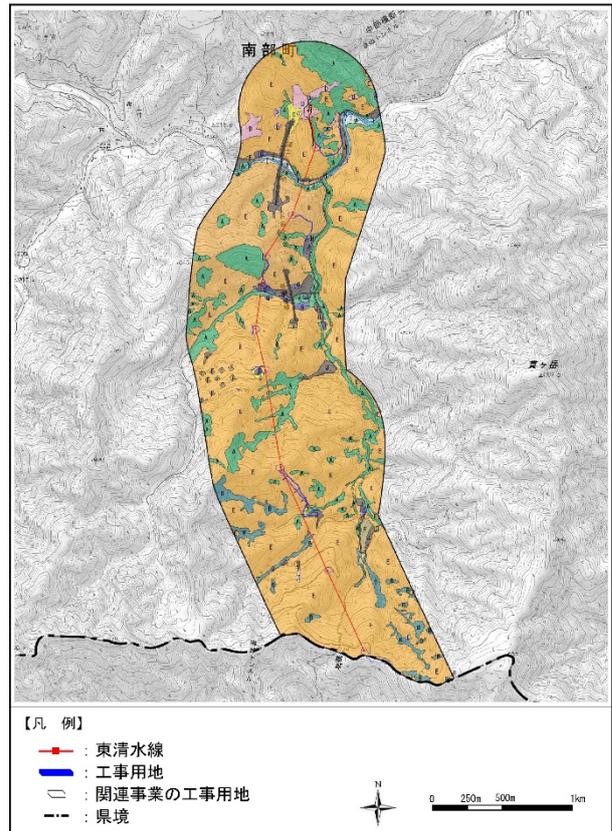
＜現存植生図＞

図色	植生タイプ	群落, 土地利用等	割合
緑	自然植生	シラカシ・ケヤキ群落	13.9%
		ミズキ・イロハモミジ群落	2.7%
黄	代償植生	低木群落	0.4%
桃	植林・耕作地	伐採跡地群落	1.2%
オレンジ		スギ・ヒノキ植林	76.9%
茶		その他植林	0.5%
紫		竹林	0.4%
灰	その他	荒地雑草群落	0.2%
白		自然裸地	0.5%
黒		造成地・市街地・道路	2.9%
青		開放水面	0.5%

項目		内容
環境影響要因		・工事による影響（樹木の伐採，土地の改変）
調査結果	植物相の状況	・142科890種の陸上植物が確認された。
	植生の状況	・自然植生2単位，代償植生2単位，植林・耕作地4単位の植物群落を確認された。 【参照資料】＜植生区分及び割合＞及び＜現存植生図＞
	保全すべき植物種	・確認された陸上植物のうち，79種が保全すべき植物の選定基準に該当した。
	保全すべき植物群落	・調査地域には，3群落の保全すべき植物群落（自然記念物及び特定植物群落）が分布していた。
予測結果	保全すべき植物種	・対象事業実施区域内に生育する保全すべき植物の個体（23種）は，個体が消失することから，生育状況に変化が生じると予測される。 ・対象事業実施区域の近傍に生育する保全すべき植物の個体（7種）は，個体は消失しないが，工事作業により生育状況に変化が生じる可能性があるとして予測される。
	保全すべき植物群落	・自然記念物及び特定植物群落の指定範囲は対象事業実施区域外であり，生育状況に変化は生じないと予測される。
環境保全措置		<p>○回避</p> <ul style="list-style-type: none"> ・対象事業実施区域内に生育する保全すべき植物種のうち，工事用地の使用状況を検討し，生育環境を改変しないことが可能な個体について，影響を回避する。 ・回避にあたっては，工事により生育状況に変化が生じないようマーキングを設置する。 <p>○代償</p> <ul style="list-style-type: none"> ・対象事業実施区域内に生育する保全すべき植物種のうち，工事用地の使用状況から回避が困難な個体について，移植等により影響を代償する。 ・保全対象個体の現生育地の植生調査を行い，これに類似した環境を移植先として選定した。 ・菌従属栄養植物については，共生菌が存在する最も近い自生地を移植先とし，ムカゴサイシンについては，専門家に移植方法を聴取しながら検討した。 ・移植が困難な大木については，種を採取して持ち帰り，移植可能な大きさまで栽培後，移植を行う。 <p>○最小化</p> <ul style="list-style-type: none"> ・対象事業実施区域の近傍に生育する保全すべき植物種について，目印としてマーキングを設置することで，踏みつけ等による影響を最小化する。また，作業員の工事区域外への不要な立ち入りを制限する。 ・工事用地のうち，鉄塔用地以外の区域で樹木の伐採を行った区域について植樹（緑化）を行うことで，影響を最小化する。県有林の原形復旧の観点から，樹種はスギまたはヒノキとする。 ・鉄塔用地以外の地山の改変箇所を原形復旧する際には，種子源が存在する表土を含めた切土を元に戻し，植生回復を促進する。

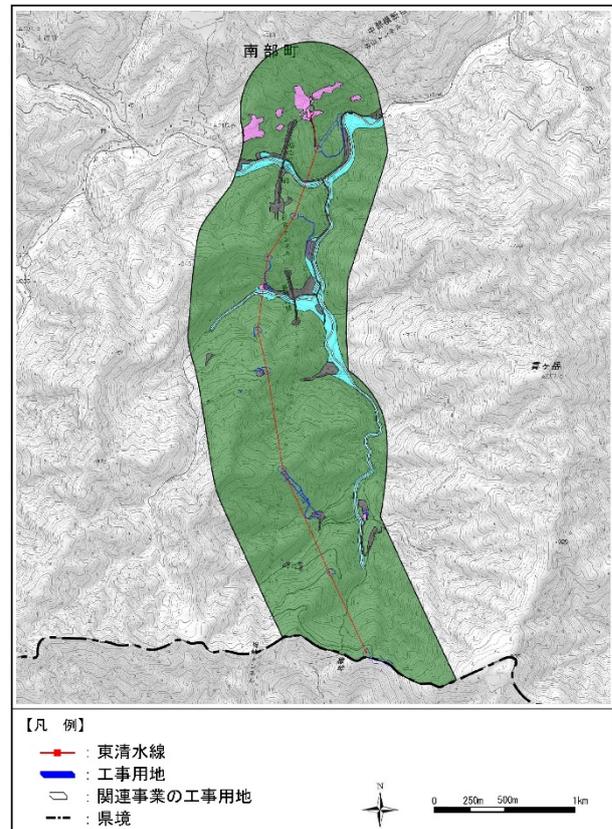
＜環境類型区分図＞

図色	環境類型区分	割合
緑	I. 山地の樹林	90.9%
桃	II. 山地の草地	1.2%
青	III. 谷底平野の河畔林	3.9%
白	IV. 谷底平野の河川	1.1%
黒	一. 人工地	2.9%

項目		内容
環境影響要因		・工事による影響（樹木の伐採，土地の改変，建設機械の稼働，工事中車両の走行）
調査結果	環境類型区分	I. 山地の樹林 II. 山地の草地 III. 谷底平野の河畔林 IV. 谷底平野の河川 【参照資料】＜環境類型区分及び割合＞及び＜環境類型区分図＞
	地域を特徴づける指標種	・上位性の種：クマタカ，シマヘビ，カワネズミ ・典型性の種：スギ・ヒノキ植林，ニホンジカ，ヒヨドリ，ヒガシニホントカゲ，ネバタゴガエル，カジカ ・特殊性の種：希少両生類
	生態系の機能の状況	・生産者：スギ・ヒノキ植林，伐採跡地，シラカシ・ケヤキ群落，付着藻類等 ・一次消費者：昆虫類や底生動物等 ・二次消費者：ヒメネズミ等の哺乳類，ホオジロ等の鳥類，ヒガシニホントカゲ等の爬虫類，ネバタゴガエル等の両生類，カジカ等の魚類等 ・上位消費者：クマタカ等の猛禽類，肉食性のテンやカワネズミ等の哺乳類，シマヘビ等の爬虫類
予測結果	生態系の重要な要素及び機能	・上位性のクマタカ（鳥類）は，巣から1kmの範囲の一部及び高利用域の一部が対象事業実施区域と重なり，生態系に変化が生じる可能性があるとして予測される。 ・特殊性の希少両生類（両生類）は，影響の程度は極めて小さいと予測されるが，詳しい生態が明らかとなっていない種であることから，予測結果に不確実性が存在する。
環境保全措置		○回避 ・クマタカの繁殖巣から1km以内の工事用地の比較的騒音の大きい工種である伐採作業及び基礎工事は，繁殖期（2～8月）を原則として避けて行う。また，組立作業及び架線工事は，繁殖期前半（2～5月）を原則として避けて行う。 ・クマタカの高利用域に含まれる工事用地の影響が大きい工種である伐採作業は，繁殖期前半（2～5月）を原則として避けて行う。 ・湧水や伏流水が存在する可能性が極めて低い尾根上に位置する工事用地及び既存の造成地を除く全ての工事用地の仮設工事は，希少両生類の産卵期（4～5月）を原則として避けて行う。 ○最小化 ・改変範囲や樹木の伐採範囲を最小化する。 ・施工方法や工程を検討し，建設機械の集中稼働を避ける。 ・運搬方法は，影響が小さい車両運搬，モノレール運搬等を設定する。 ・低騒音型機械を使用して作業を行う。 ・工事用地のうち，鉄塔用地以外の区域で樹木の伐採を行った区域について植樹（緑化）を行うことで，影響を最小化する。県有林の原形復旧の観点から，樹種はスギまたはヒノキとする。 ・鉄塔用地以外の地山の改変箇所を原形復旧する際には，種子源が存在する表土を含めた切土を元に戻し，植生回復を促進する。 ・鉄塔工事用地で発生する掘削土は袋に入れて保管し，残土処理場に置く。また，沢に面し，土砂流出が懸念される残土処理場①，③，④については，土砂流出防止設備（土留柵，集水升，水路，ワラムシロによる盛土法面の保護）を設け，土砂や濁水の流出を防止する。 ○代償 ・クマタカの営巣地は改変されないが，人工巣を設置することにより，工事中の期間，影響の少ない箇所へ誘導を図る。 ・各工事箇所の工事着手直前の1季に，全ての工事用地において希少両生類の調査を行い，万が一生命が確認された場合は，個体を工事用地外の別の斜面へ移動する。 ・個体の移動先は，傾斜を通じて個体が確認された場所と同じ沢に入り込める場所，個体が確認された場所から100m程度離れた場所等とする。

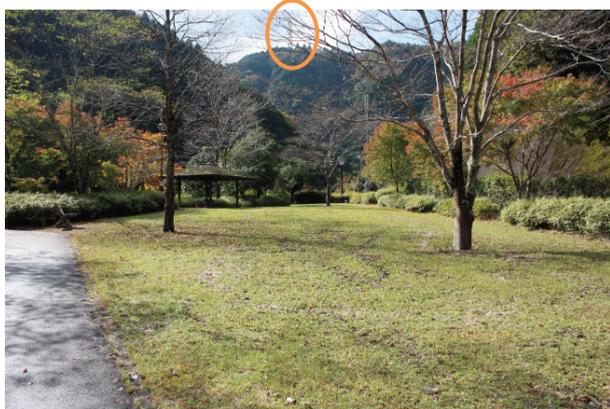
森のオアシスからの眺望景観

<眺望景観の変化の程度> ○ : 新設鉄塔

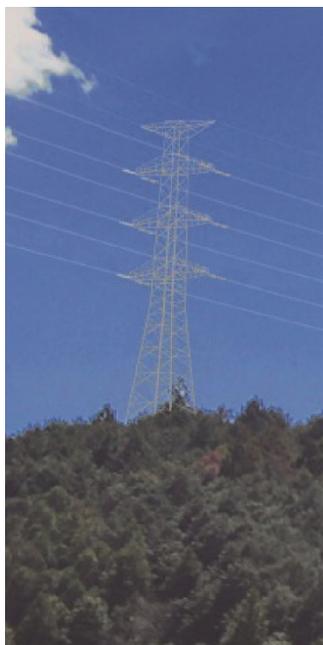
<鉄塔の色彩（明度）の比較> 中部横断自動車道の場合

明度 : N8 (標準)
標準的な外観

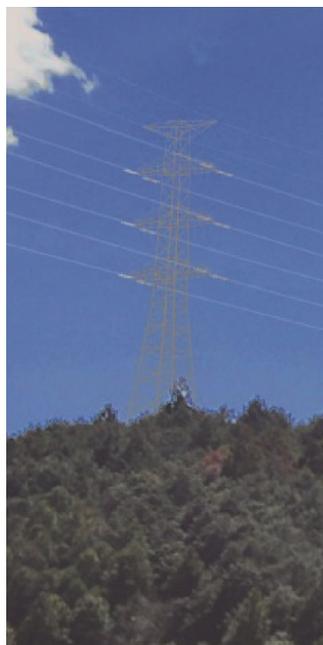
明度 : N7
背景の空との輝度差が軽減される

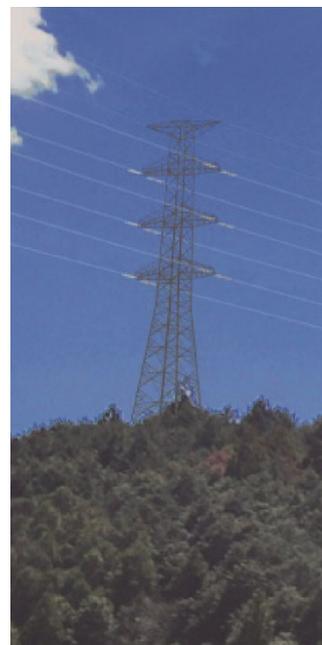
明度 : N4.5
暗く威圧感がでる
