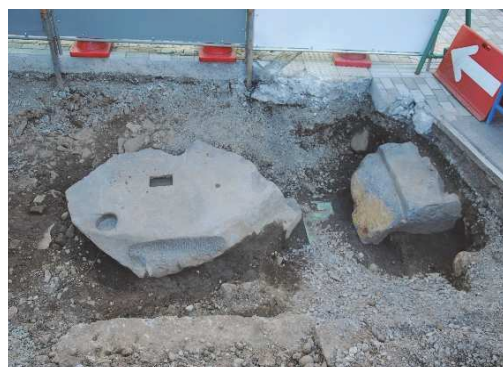
大手門礎石

平成 19 年度に実施された主要地方道甲府山梨線内における配水管敷設立会調査〈No.35〉において高麗門のものと考えられる礎石のほか、板状の石を敷いた通路跡、大手木橋付近の石垣および護岸木杭を発見した。平成 27 年度には県庁舎耐震化等整備事業に伴う発掘調査〈No.71〉により大手渡櫓門の南北方向に並んだ礎石 2 石が確認された。礎石は 2 石とも江戸期の地表面より上方部分に筋状のノミ加工痕跡が加えられている。

また、北側の礎石には扉の軸を支える円形のホゾ孔と柱を受ける長方形のホゾ孔がみられる。また、平成 19 年度（主要地方道甲府山梨線配水管敷設立会調査）〈No.35〉、平成 22 年度（県庁舎耐震化等整備事業山梨県防災新館建設発掘調査）〈No.52〉、平成 27 年度（県庁舎耐震化等整備事業外構整備工事発掘調査）〈No.71〉の調査により、大手門周辺の石垣が確認

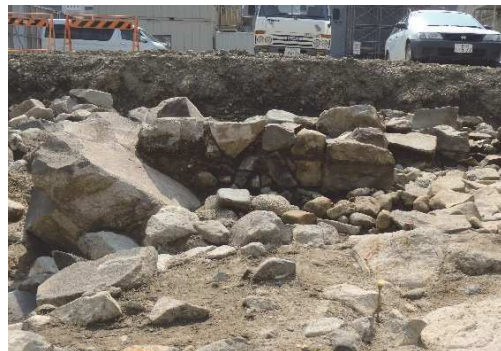
温泉関連遺構

平成 25・26 年度に県庁舎耐震化等整備事業に伴い実施した山梨県議会議事堂委員会室棟建設に伴う発掘調査〈No.63, 67〉では、絵図にも記載されている楽屋曲輪西側に存在した温泉に関連すると思われる安山岩岩盤上に設置された敷石遺構が確認されている。敷石遺構周囲は近代以降の攪乱により破壊され、全体規模は不明であるが、敷石中央部には水路が岩盤を削り出し、南東部には石列が設置されている。石列側面には黒色の水平変色帯がみられ、遺構内部に水分が堆積していたと考えられる。また、土壌の蛍光 X 線分析によると硫黄が周辺の土壌よりも高い割合で含まれることから、温泉関連の遺構であったことが高い。

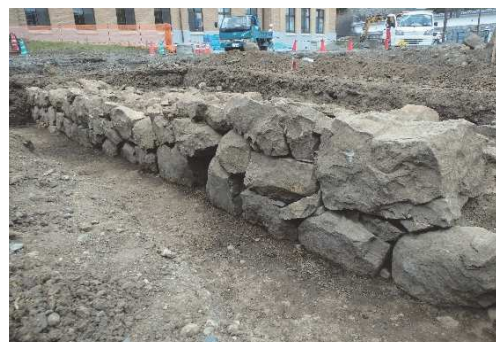
区画石垣

平成 27 年度の県庁舎耐震化等整備事業に伴う発掘調査〈No.72〉により、南北約 22m、東西約 2.5 m、最大高約 1m の範囲で、東、西、南に面して、「コ」の字状に並ぶ石垣と、石垣背面の栗石を確認した。西面石垣の下部は野面積み、上部は打込み接ぎ、東面石垣は切り込み接ぎで積まれており、江戸時代に複数回の改修が行われていたことが想定される。

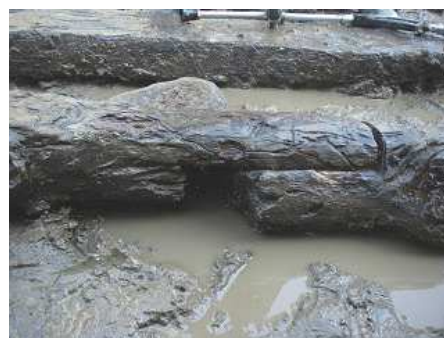
楽屋曲輪南側の石垣下の胴木

楽屋曲輪南側の石垣については、平成22・23年度に実施した県庁舎耐震化等整備事業（山梨県防災新館建設）に伴う発掘調査〈No.52, 56〉で確認され、築城期の野面積み石垣の上部を江戸時代中期に切石積みで改修されている状況もみられる。また、石垣の解体移設した際に、版築の造成地盤面が確認できた。裏鬼門に位置する本地点からは、線刻された築石が28石認められたが、破壊された築石の存在を考えると相当量の存在が窺い知れる。根石部分からは岩着の場合そのまま積み上げ、脆弱地盤面には敷石の造成地盤上に赤松材を胴木として用いた状況が確認でき、鉄道の枕木と同様の手法が確認できた。胴木には臍が施され、縄を通して引いてきた様子が窺える。堀底に埋まった状態で流木も認められたため、自然河川を堀に転用した可能性もある。流木の中には、標高の高い場所で見られるツガが含まれていたことが興味深い。

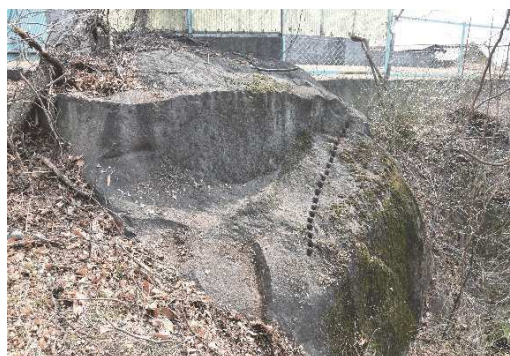
矢穴のみられる安山岩

平成19年度に法務省甲府地方裁判所所長庁舎解体事業に伴い試掘調査を行ったが、湧水のため、限定的な成果にとどまった。採石地点は現在、池となっており、周囲の地盤は割りガラで地盤が形成されていることから、現地で加工も行っていただようである。加工石材の確認調査では、約二寸(5~6cm)の幅の矢穴が入った石材や大正時代以降のルートハンマーの痕跡が確認されるなど、継続的に採石が行われていたことが窺えた。指定地周辺からも矢穴が残る残石も存在しており、広域に採石されていた可能性がある。

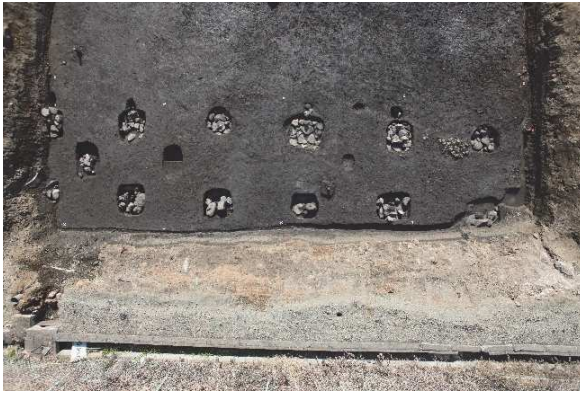
①甲府城下町（駅前駐輪場地点）〈No.165〉
建物跡（SB01）

駅前駐輪場地点〈No.165〉の発掘調査では、柳沢期の家老柳沢権太夫屋敷に関連する大型建物跡を確認した。大型建物跡は全体像を把握することはできなかったものの東西19.7m、南北2.0m以上の規模であり、柱穴には根石が敷き詰められ、一部には柱痕が残存する。規模からおおよそ8~9寸角の角柱が使用されていたことがうかがわれる。また同調査区では柳沢期に先行すると思われる土坑が確認された。柳沢期以前の甲府城下町に関わる資料は多くはないため、城下町の成り立ちを考える上での好資料である。

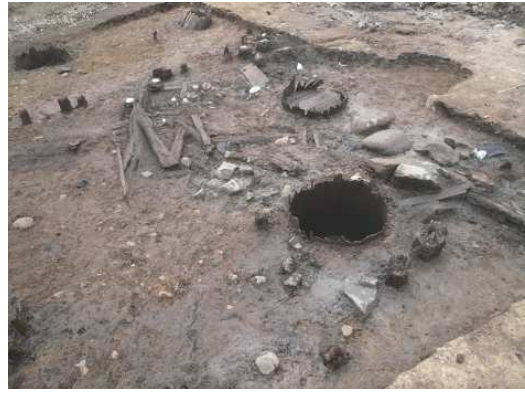
②甲府城下町（甲府市役所庁舎）
〈No.143〉庭園の泉水・井戸

さらに大手門南方では、甲府市役所庁舎建設に伴う発掘調査〈No.143〉において、柳沢期の城代である平岡将監屋敷地の一部及びその後の柳沢氏の大和郡山移封により置かれた大手役宅が明らかとなった。平岡将監屋敷地の庭や井戸等が検出されており、このうち庭状遺構では瓢箪形の池が検出された。池の中には中島が作られており、池の括れ部分には橋がかけられ、橋へのアプローチとして飛び石が、さらにその先には小石が敷き詰められるなど、具体的な様相が明らかとなった。また庭園の泉水や井戸からはマガキ・ハマグリ・アワビ・サザエなど高級食材や建築部材・羽子板・下駄・曲物・柄杓・漆器など多様な木製品が出土している。内陸にあっても高級海産物を消費している上級武家屋敷の食生活の豊かさが伺われる。さらに大手役宅に係る上水を引き込む溝、井戸、土間とカマド、塀の礎石列などを検出している。

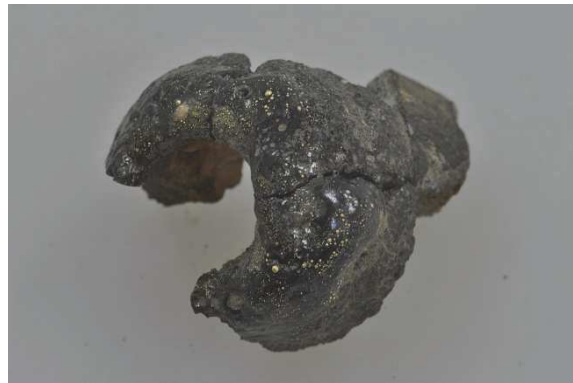
④甲府城下町（古府中環状浅原橋線地点）
〈No.158・167〉金が付着したフイゴ羽口

町人地の調査事例では、古府中環状浅原橋線街路事業〈No.158, 167〉に伴う一連の発掘調査がある。甲州街道に面して商家が立ち並んでいた甲府市街地の中心部、柳町地内での調査からは寛永13年（1636）に宿場町となる以前、金属精錬の鍛冶工房であり、その後、江戸中期から明治期にかけて旅籠が営まれていたことが判明した。科学分析により金属溶融物が付着した土器は金・銅加工に使用されたものや銀の精錬法である灰吹法に利用されたものと推定され、装飾鍍金工房の存在が推測されている。旅籠に係る遺構は、礎石建物のほか陶磁器・木製品とともに動物遺体や果実の種子を廃棄した土坑が多数発見された。動物遺体は、

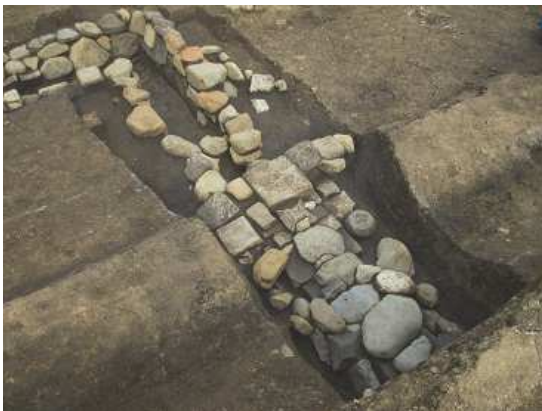
⑤旧尊躰寺推定地 〈No.204〉
石組溝（土塁を崩して構築）

元柳町に位置する旧尊躰寺推定地の調査（No.204）では、武田氏の時期から近代まで4時期の変遷が明らかとなった。遺構は庫裏と推定できる礎石建物跡や池跡墓坑が確認され、遺物も石仏や六文銭など寺院に関連したものが出土しており寺域であることが明らかとなった。そして、建物を増築する時期があり、礎石には墓石の地輪が再利用されている。また、土塁に続く石組溝と、土塁を掘り込み構築した暗渠が検出され、石材には五輪塔・宝篋印塔が再利用されている。『甲府尊躰寺由来書』など複数の文献には、武田氏滅亡後、徳川家康が甲斐国を領有した時期に尊躰寺に本陣を張ったことが記載されており、これらの調査成果は寺院としての機能が薄れ、家康の本陣に変わった可能性を示す可能性がある。その後、近世には尊躰寺は現在の城東に移転しているが、当地は御朱印地として残り、増山町が成立するまでは故地として残っていたことが分かっている。

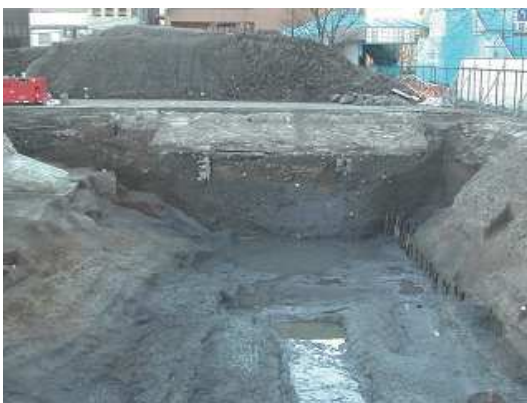
⑥甲府城下町 〈No.106〉二の堀土層堆積状況

二の堀の発掘調査は数地点で行われているが、特に平和通り沿いの中央一丁目の武家地の調査（No.106）では、堀上部が幅約13m、深さ約4mの素掘りの堀が検出された。堀東側の武家屋敷側には約13mの土塁跡、さらに土塁の際には暗渠が検出された。また、甲府城跡北側で検出された二の堀（No.89）についても、幅約14mの素掘りの堀が確認されている。
