山梨県の文化発展を支えた歴史的砂防施設について

～笛吹市屋敷入沢の石積み堰堤～

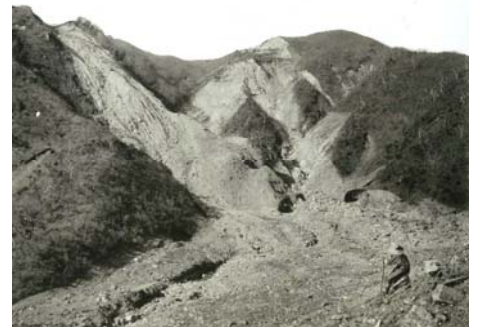
写真-1 山腹崩壊状況

明治40年8月21日から25日にかけて、東八代郡地域では累積480mmの降雨を観測した。荒廃した山林にはその雨水を保つだけの能力は完備していなかったため、金川流域では屋敷入沢等の溪流から土石流が発生して人家を流出させ死者が多数生じた(写真-1)。この災害を契機に、明治41年、金川右岸流域は砂防指定地に指定され、立木の伐採等監視体制が強化されていった。また、この災害により県歳出額の概ね75%が土木費として計上された。明治43年にも大災害が発生し、それ以降災害の経験を踏まえて、荒廃している山林の保全のため流域内に砂防施設の配置を検討し、土砂流出を未然に防止する計画が樹立された。この中でも、屋敷入沢については大規模な土砂流出があったため、多くの石積み堰堤・護岸工・山腹石積が施行され、森林の保全を図った。

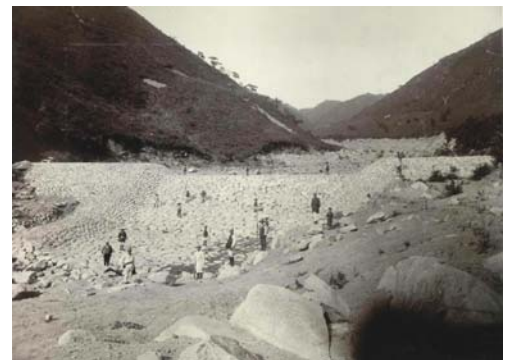
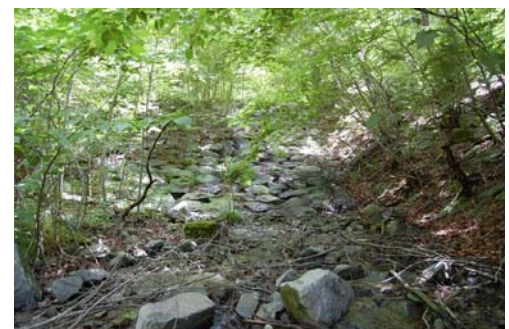
写真-2 完成状況(七号堰堤)

現地の各々の石積の積み方を観察すると、谷積で施工されており、当時の技術力の高さを見せつけられる。写真-2は最下流石積み堰堤の完成当時と現在であり、保全対象直上流堰堤として砂防上重要な機能を有していた。この写真から現在の側壁工のような構造が考えられていたと推測される。山脚固定を目的とする床固め工と待ち受け式の堰堤を組み

合わすことにより、流域の保全を検討していた。

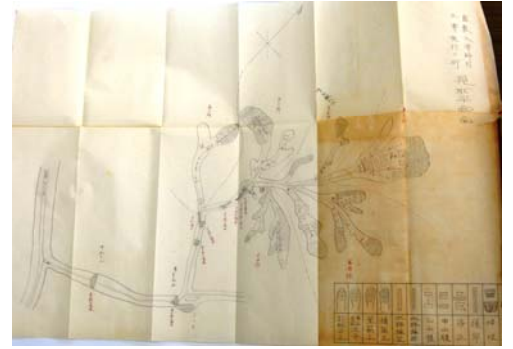
写真―3 流域見取図

写真―3 は、屋敷入沢の流域見取図であるが、山腹工を主体とした工法と溪流の保全を目的とした工法の調和がうかがえる。

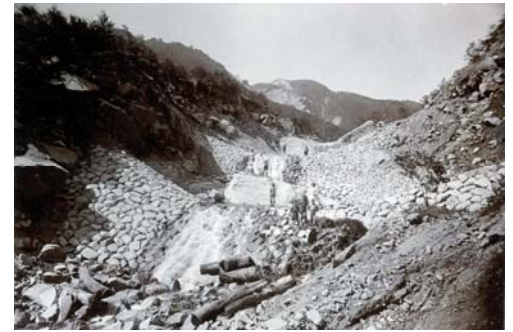
写真―4 完成状況

写真―4 は当時上流から 1 号床固石えん堤と 2 号石積えん堤を竣工した様子である。現地に存在する岩塊を有効利用し必要最小限の構造を要しており、現在もそのたたずまいを見せてくれている。この写真中央・上流に位置する岩塊は写真―5 に現在も写っているのがわかる。昭和 3 年にはこの地域において明治 40 年と同じ降雨量が観測されているが、被害はあまり発生せず、砂防施設として十分な役割を果たして来た。
