事業概要
樹種 スギ・ヒノキ
間伐 0.87ha
間伐率 30%

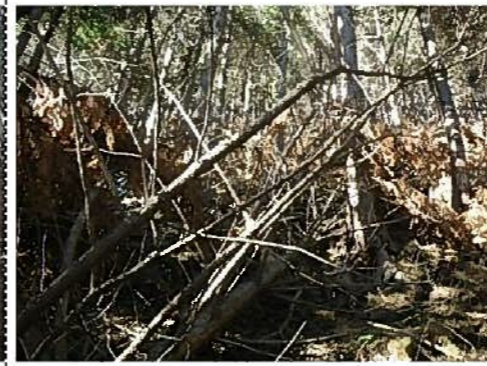
【施業後1】

- 間伐の実施により、林内が明るくなった。
- 地表面の傾斜は35°と急勾配。
- 伐採木が林内に残置されている。
- 腐植層は薄く、表土が露出しているが、安定している。
